カーボン系パンタグラフすり板の 局部摩耗メカニズム

Localized wear mechanism of Cu-impregnated carbon contact strip

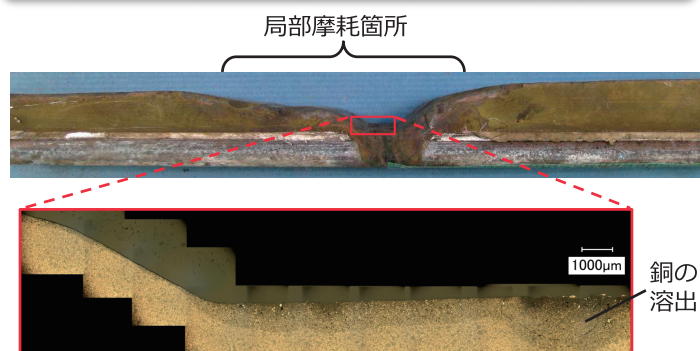
局部摩耗箇所の断面組織

- 局部摩耗箇所では含浸された銅の溶出に加え，アークによると考えられる3000℃を超える高い温度履歴があることがわかりました。
- 高温にさらされることで炭素基材の黒鉛化が進むと，硬さが減少し，摩耗しやすくなります。
- 局部摩耗は，黒鉛化進行により軟化した箇所がとり線表面粗さの大きな箇所としゅう動する場合や大きな接触力が加わることで発生すると考えられます。
- 局部摩耗箇所の傾斜がある程度大きくなると，そこにとり線が拘束され（引っかかり），さらに大きな局部摩耗へ進展すると考えられます。

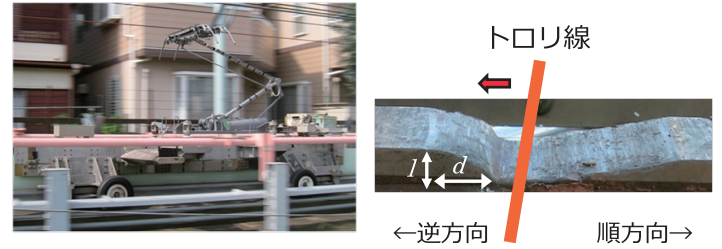
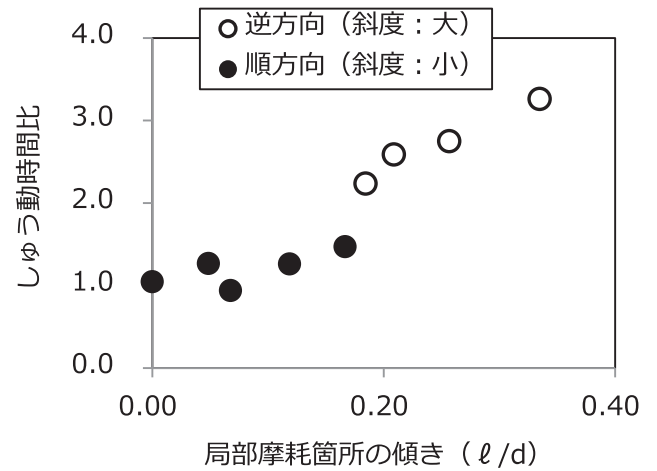
■局部摩耗の進展（トロリ線の拘束）

実パンタグラフとカテナリー式電車線を用いてすり板の局部摩耗箇所にてトロリ線が拘束される条件を調べた。

局部摩耗箇所の傾きがある程度大きくなると、トロリ線の拘束が生じることが実証できた。

- 離線アークが連続的に発生する箇所の架線調整
- すり板の拡幅，すり板列数の増加

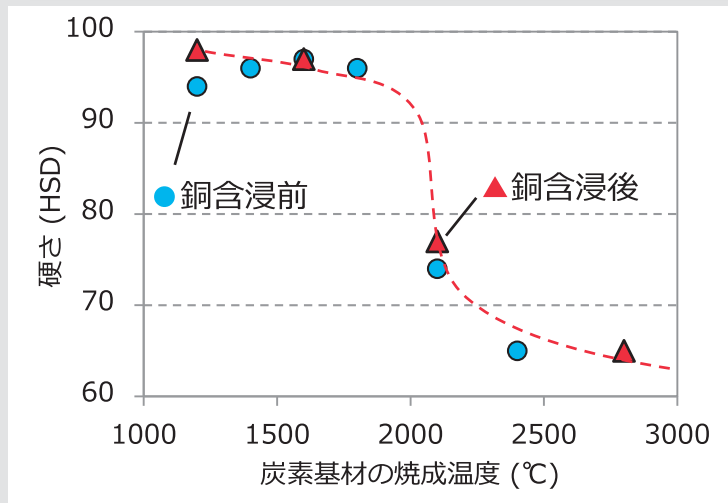
■炭素基材の温度履歴と硬さの関係

- 温度履歴が2000°Cを超えると炭素基材が黒鉛化し、急激に軟化する。
- 銅が溶出しただけでは硬さに大きな変化は生じない。

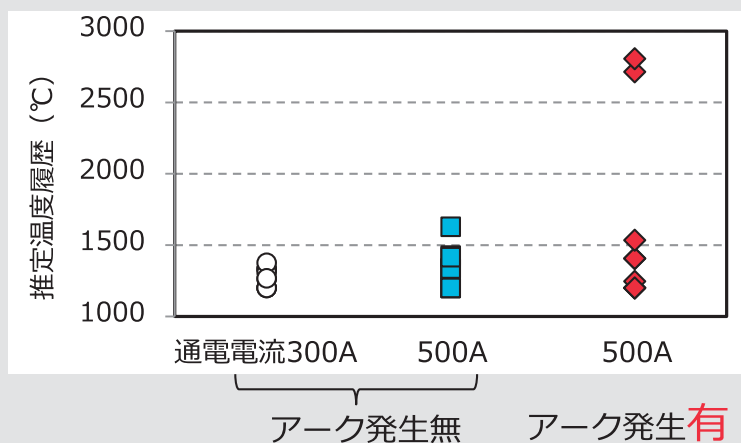
■黒鉛化の進行要因

黒鉛化は主にアーク放電によって進行する。
