既設鋼下路桁における 疲労変状のメカニズムと 対策方法

既設鋼下路桁の縦桁・横桁連結部から発生する疲労き裂は、列車の走行を支障する可能性のある変状です。そこで、鋼下路桁の安全性を向上させるため、この連結部から発生する疲労き裂の発生メカニズムの検討を行い、対策方法を提案しました。

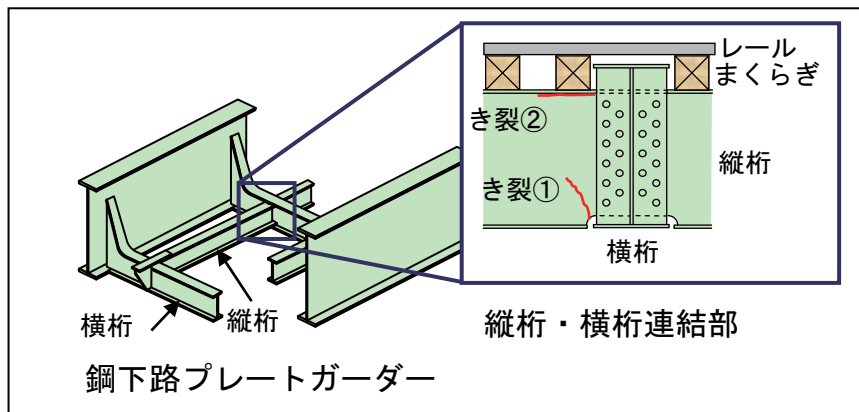
縦桁・横桁連結部に発生する疲労き裂

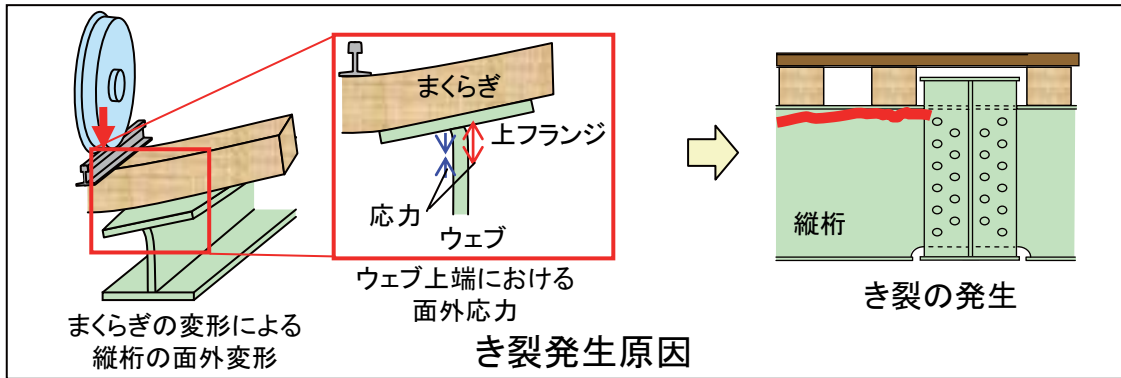
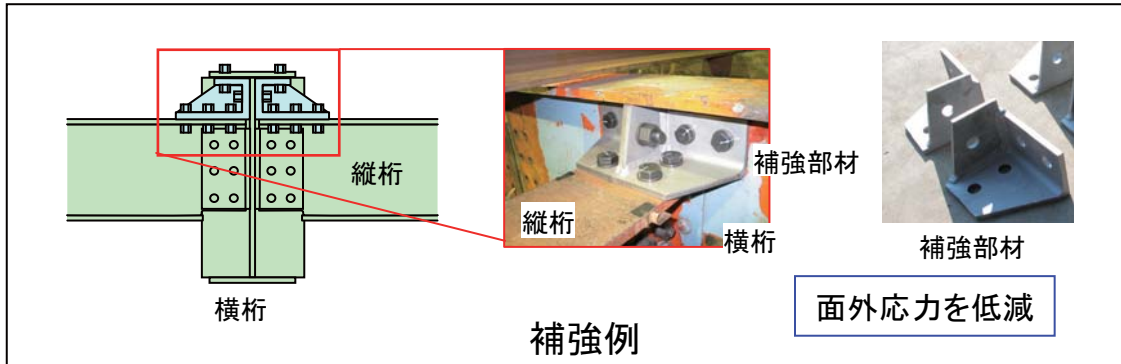
縦桁上端におけるき裂の原因と補強例

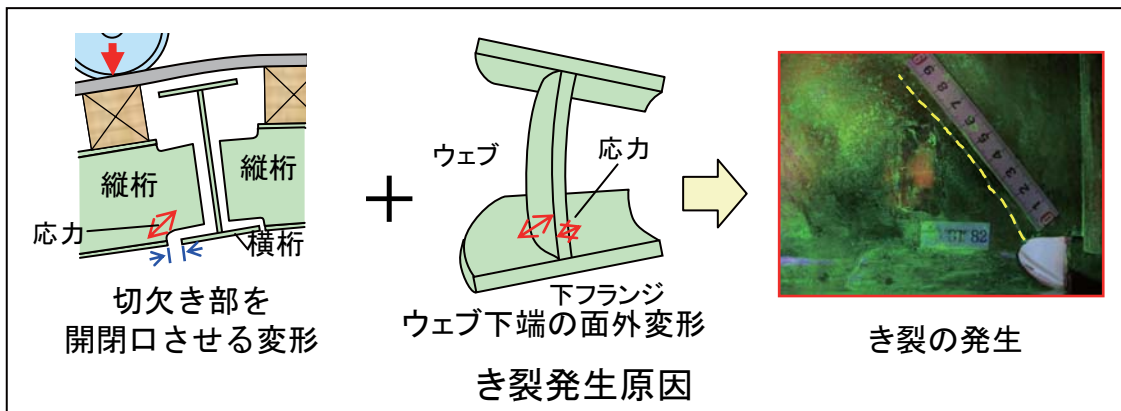
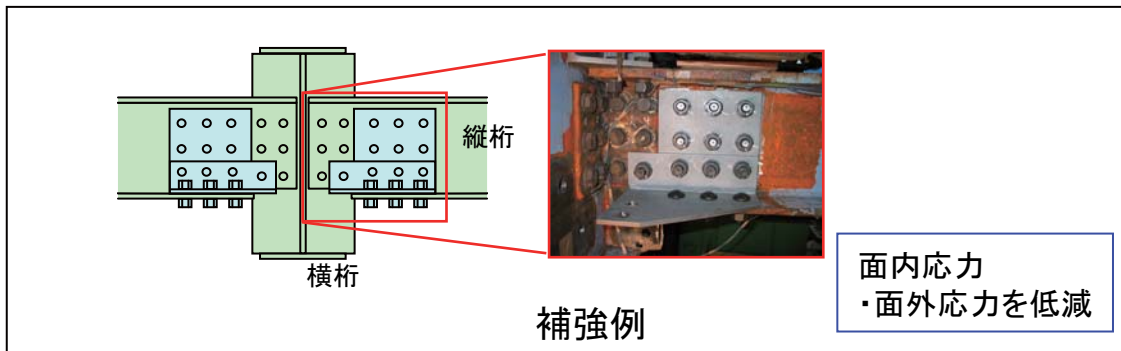
縦桁下端におけるき裂の原因と補強例
