コンクリートの部分断面補修箇所周辺の鉄筋腐食機構

飯島亨 工藤輝大 玉井譲

(鉄道総研報告, 2010年8月号)

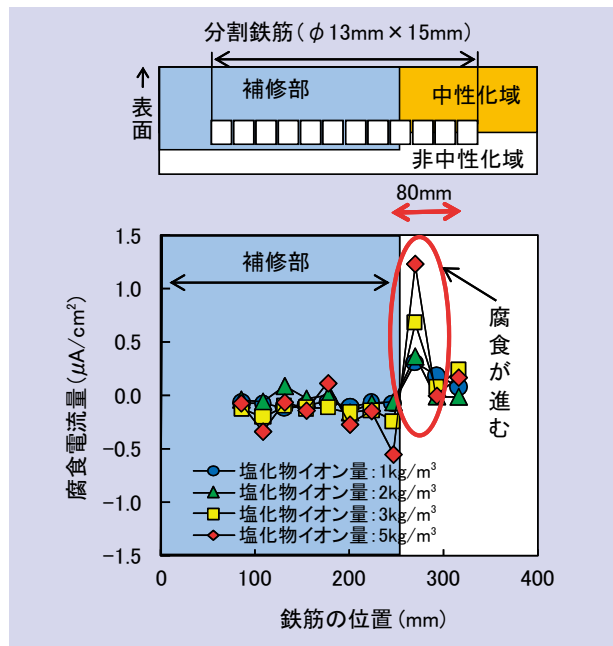
その結果、部分断面補修後の再劣化の要因として、補修境界から非補修部側に80mm程度の範囲で生じるマクロセル腐食の影響が明らかになった。この腐食電流量は、通常全面腐食と最大で同程度であり、腐食速度の総和は通常全面腐食の2倍程度になることがわかった。部分断面補修の効率的な施工として、補修部周辺の再劣化を抑制するためには、補修箇所と未補修箇所の境界部の鉄筋腐食度を点錆状態以下にする必要があることがわかった。

図 部分断面補修後の腐食電流量
