既設鋼Iビーム支点部疲労き裂の原因究明と コンクリート巻き立て工法

小林裕介 福本守 山下健二

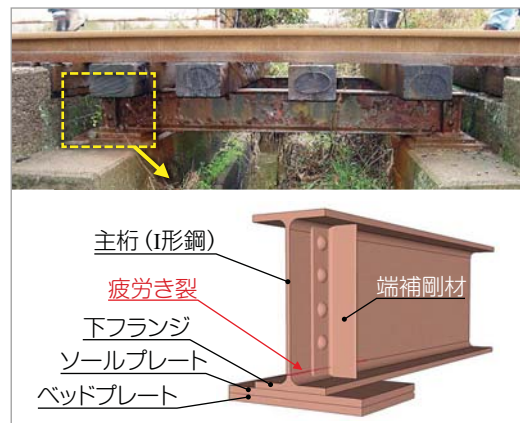
Iビーム橋梁は、I形鋼を主桁に用いた短径間の橋梁で、支承直上の下フランジ首部にしばしば疲労き裂が発生します。この疲労き裂に対しては、当板による断面修復が困難であることにくわえ、詳細な発生原因が不明なことにより効果的な対策がありません。このため、疲労き裂が発生した場合、き裂が短い場合であっても橋梁自体を架け替える事があり、橋梁の維持管理において大きな負担となっています。

本検討では、沓座モルタルの損傷や端補剛材下端の隙(摩擦や腐食)が疲労き裂の発生原因であり、これらの原因は、疲労き裂の進展にも大きく影響していることを明らかにしました。また、沓座モルタルの損傷や端補剛材下端の隙を

図 Iビーム支点部の疲労き裂

補修することなく、疲労き裂の再進展や再発生を防止することのできる、コンクリート巻き立て工法を提案し、その効果と耐久性を検証しました。
