フロントロッドの折損原因の解明と折損を防ぐ保守方法

年間数件発生し転換不能の原因となっている、フロントロッドの折損原因が車両通過時の衝撃等であることを特定しました。また、折損を防止するために必要な確認項目・調整方法を提案しました。

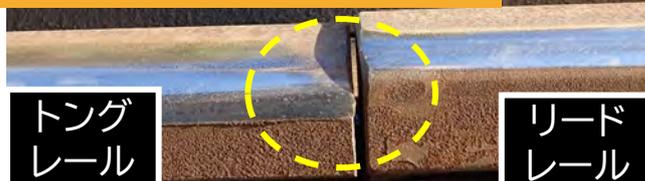
✓ 後端部段差が大きい

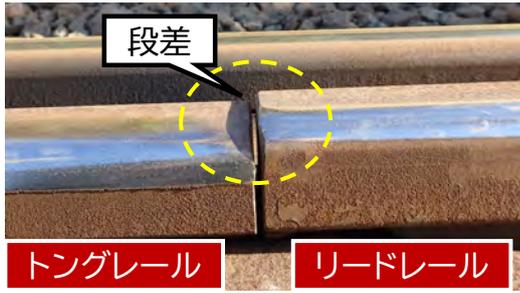
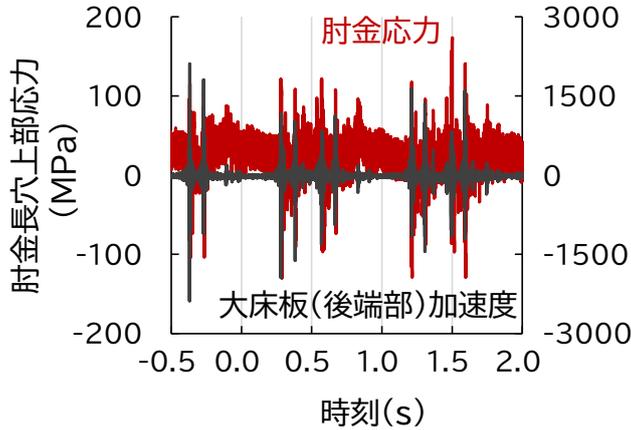
トンゲール後端部の段差と
車両通過時の衝撃、肘金応力

- 折損は主に肘金(フロントロッドの一部)で発生し、特に、通過列車がある関節分岐器で発生しやすいことを特定しました。
- 肘金の長穴部付近の表面と長穴内側が応力集中箇所であり、外観検査で特に確認すべき箇所であることを特定しました。
- 折損の主要因は車両通過時の衝撃であり、トングレーール後端部の段差やレールのばたつき、頭部の欠損などが影響することを特定しました。
- フロントロッドの左右離隔調整不良(張りすぎ等)も肘金の応力を増加させ、副次的に折損につながることを示しました。

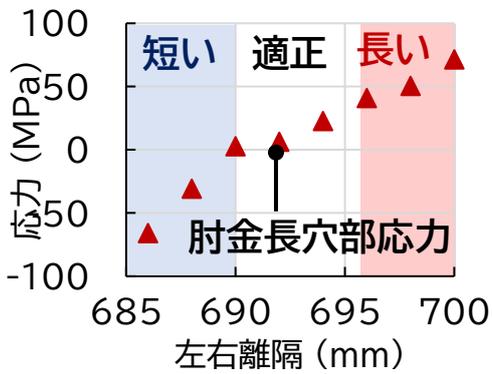
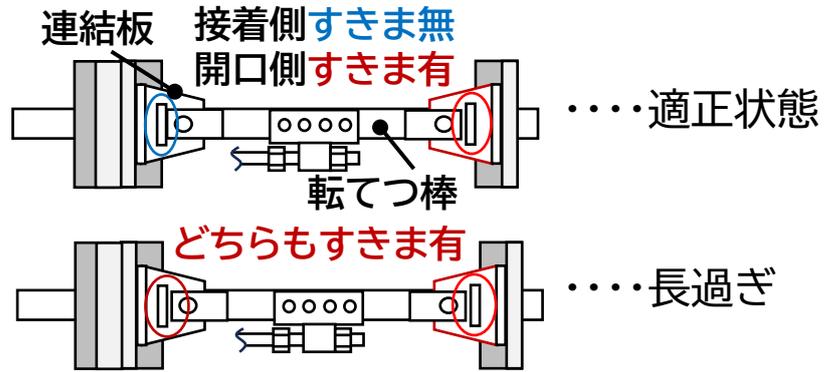
フロントロッドの左右離隔調整不良と肘金長穴部応力の増加

新設時の調整不良や接着確保のための「調整」も応力増加につながる事を示しました。

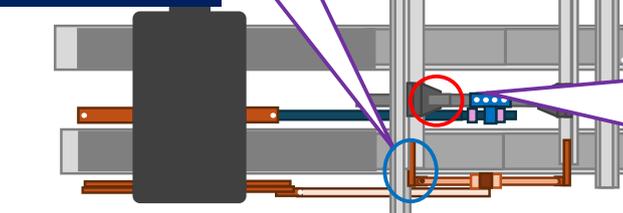
転てつ棒と連結板の外観による判断方法
 接着側すきま無 → 良好
 開口側すきま有

保守ポイント(3)
フロントロッドを適正調整する
