# 車両床下機器箱の 結露発生要因分析と抑制対策効果

車両床下機器箱内の結露発生メカニズムを明らかにしました。  
厳冬期における現車検証試験の結果、4項目の気密対策によって、  
未対策の機器箱に対して結露発生時間を98%抑制できました。

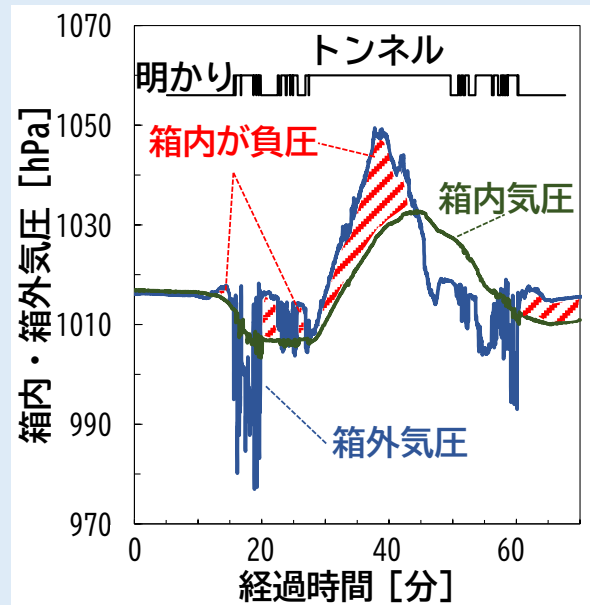
機器箱内外の気圧変化

- 結露発生に至る要因は、機器箱の気密性能不足であることがわかりました。
- 現車測定の結果、走行線区の特状により機器箱外と箱内に圧力差が生じ、箱内が負圧となる時間が継続し、多くの水蒸気を含む空気が流入することを確認しました。
- 厳冬期の現車試験の結果、結露発生歴がある機器箱に4項目の気密対策を施すことにより、同一編成内未対策の箱に対し、箱内平均湿度18.5%pt低下、結露発生時間98.7%減と大幅な改善を達成しました。

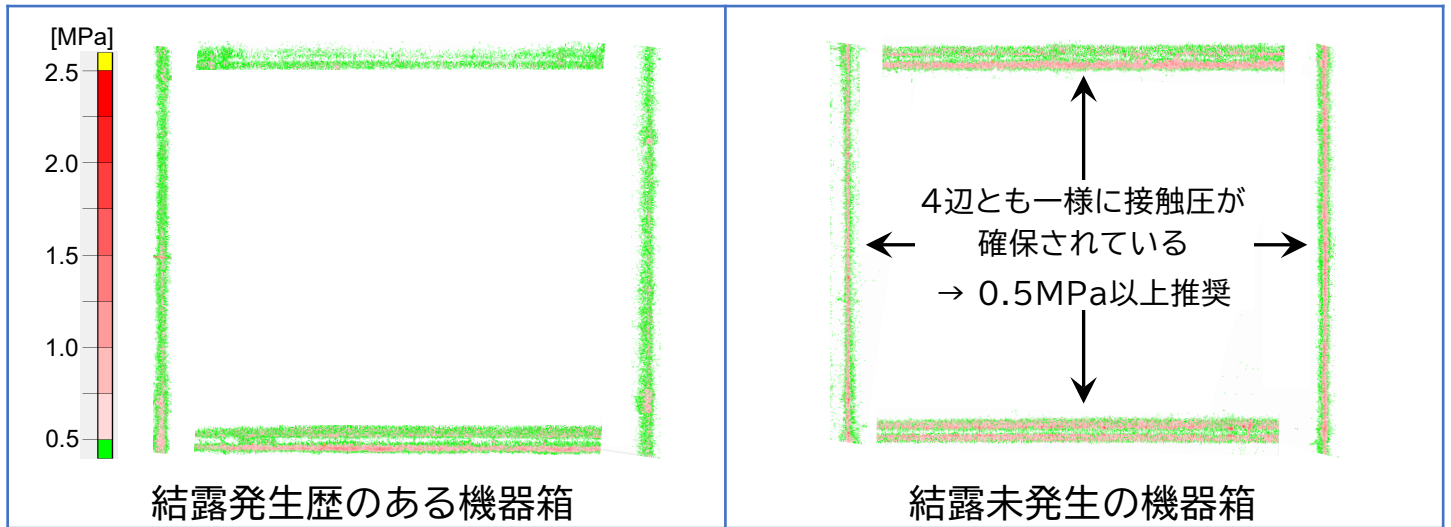
## 対策1: 点検蓋とパッキン間の接触圧確保

結露発生歴がある機器箱と、結露未発生の機器箱では、点検蓋とパッキン間の接触圧に差があることを確認しました。さらに、定置試験において、高接触圧化することで、箱外からの水蒸気流入を抑制できることを確認しました。

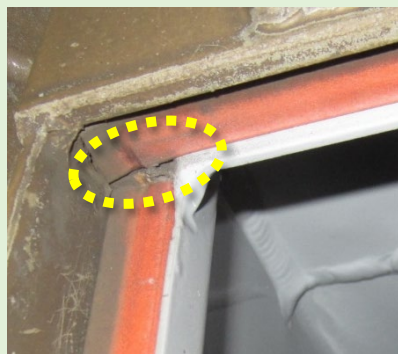
パッキン接着面に生じた切れ目  
→ 一体成型を推奨

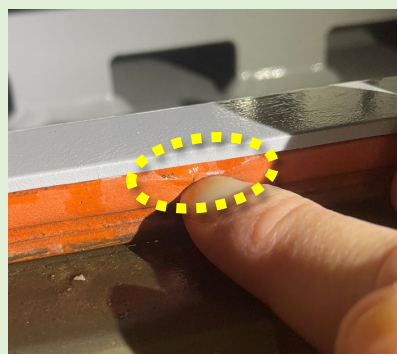
パッキン内側に回り込んだ水分  
→ 接着剤で固定を推奨

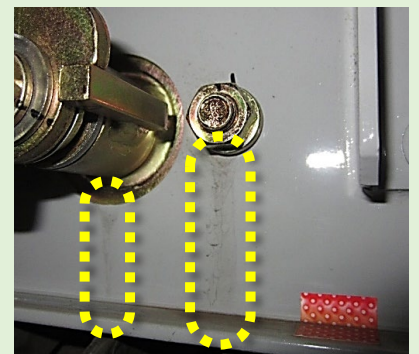
締付金具部からの水分流入痕  
→ 気密性高い部材推奨

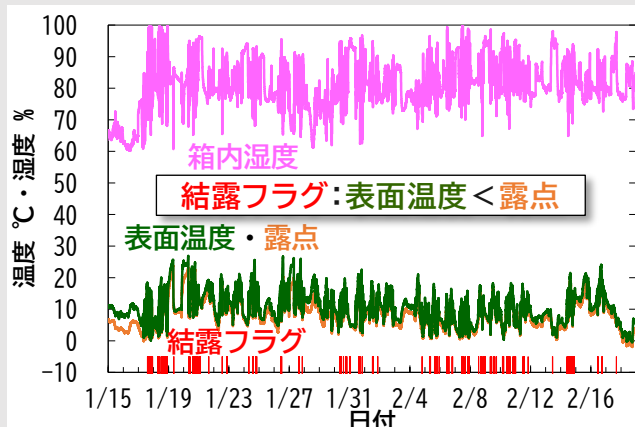
(a) 未対策の機器箱

| 評価項目 | (a) 未対策 | (b) 4項目の対策実施 | 低減割合 |
|---|---|---|---|
| 箱内平均湿度 | 80.6 % | 62.1 % | -18.5 %pt |
| 結露発生時間 | 1567 分 | 21 分 | <b>-98.7 %</b> |
