テルミット溶接部の表面きず発生原因とその防止策

寺下善弘 山本隆一 辰巳光正 伊藤太初 梅内一行

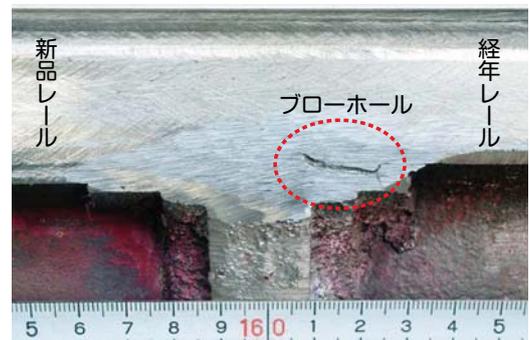
溶接試験を実施し、表面きずの発生がレール表面の錆ではなく、レールとモールドの間隙が大きくなる経年レール側のおご部と底面に入り込んだ溶鋼と、目地砂の水分との接触により生じたガスに起因していることを示すとともに、発生防止策を提案します。

図 溶接試験で発生した表面きず
