# 施設研究 ニュース

No. 368 2021.4.5

公益財団法人 鉄道総合技術研究所 施設研究ニュース編集委員会

## 既設鋼桁・橋台形式橋梁の一体化による耐震対策

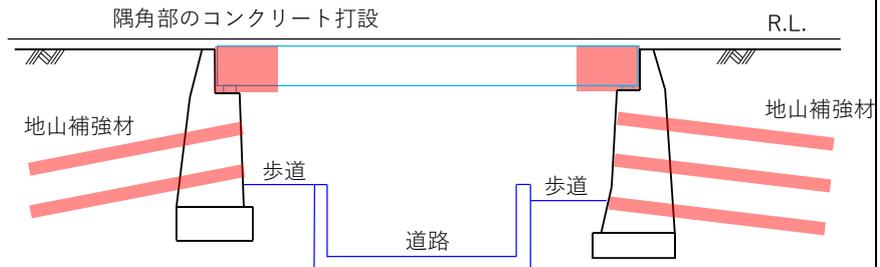
図2 施工事例の概要

対象の橋梁は 1927 年に架設された橋長 22.0m の上路プレートガーター橋です。下部工は直接基礎形式の重力式橋台で、橋台く体は無筋コンクリートでした。鋼桁等には経年による大きな劣化等は見られませんが、耐震診断を行ったところ、L2 地震に対する耐震性能が満足しない結果となりました。また、仮に損傷を受けた場合、橋台前面を道路に、線路側面は住宅で囲まれているため復旧作業が著しく困難となることから、耐震対策を実施することとなりました。耐震補強工法の選定にあたっては、架け替えとの比較が行われましたが、狭隘な場所に位置することから本工法が選定されました。

補強の概要を図 2 に示します。対象橋梁では一時的に橋台前面を占用する必要はあるものの、補強材を橋台前面から打設し、橋台く体と接合することで補強効果の増大を図りました。また、橋台く体が無

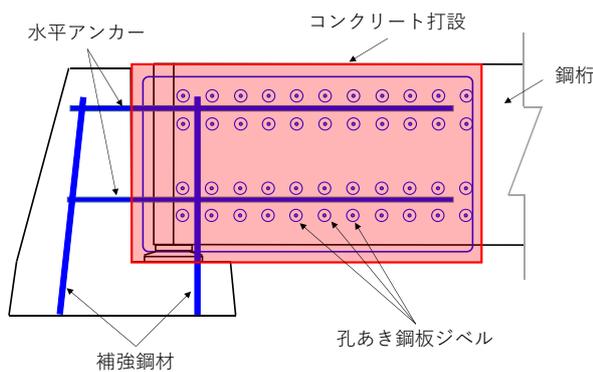
図3 鋼桁・橋台一体化部の概要

筋のコンクリートであったため、鋼棒挿入工法による補強を実施するとともに隅角部のコンクリートとの一体化を行いました（図3）。

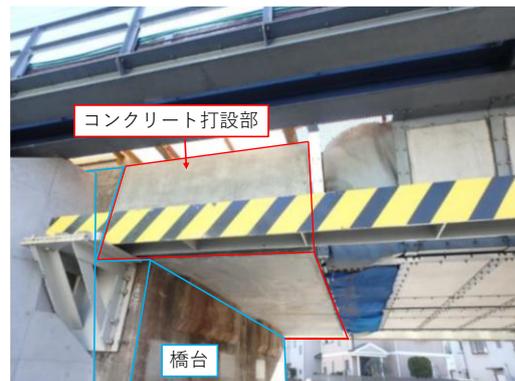
図4 隅角部の施工後の状況

打設完了後のコンクリートの検査を行った結果、ひび割れ等の発生は確認されませんでした（図4）。また列車通過時の桁のたわみ量を施工前後で比較しましたが、補強後の桁中央部のたわみ量は1/2～1/3程度となっており、一体化されていることが確認されました。

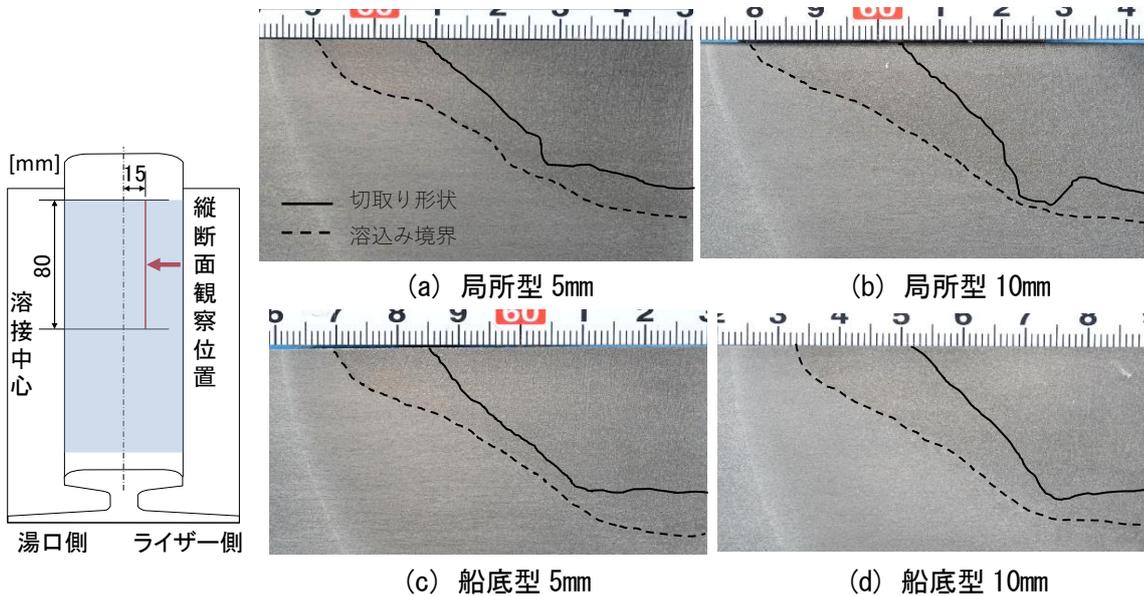
図2 縦断面マクロ観察結果（ライザー側 15mm 位置）

を実施しました。図2に断面観察位置および縦断面マクロ観察結果を示します。なお、図中の実線で切り取り部の断面形状、破線で溶込み境界部を示します。いずれの補修溶接部においても、研削形状によらず研削した箇所溶込み量が減少する傾向が認められます。特に局所型 10mm の研削では当該箇所においてほとんど溶込み量が得られていません。一方、船底型に研削した場合には、最低でも 2mm 程度の溶込み量が得られています。

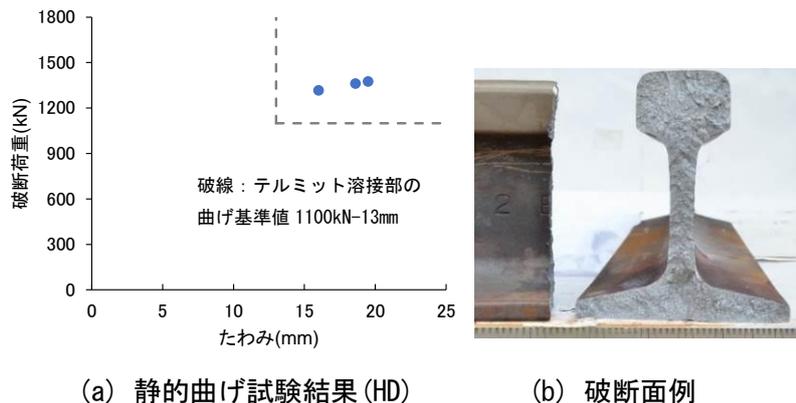
図3 静的曲げ試験結果および破断面例

および破断面例を示します。試験に供した試験体 3 体はいずれも 60kg 普通レールにおけるテルミット溶接部の曲げ破断基準値 (HD : 1100kN-13mm) を上回り、破断面上には有害と判定される溶接欠陥等は認められませんでした。

以上の結果より、10mm 深さまでであれば、船底型となるように研削することで、実用上問題のない強度を確保できることを確認しました。

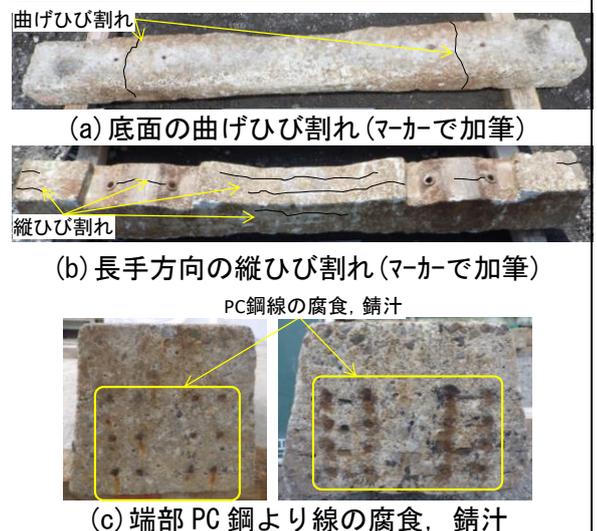
図 2 主な変状の概要

①外観調査 図 2 に外観調査の結果を示します。主な変状は、底面の曲げひび割れ、長手方向に連続する縦ひび割れ、端部における PC 鋼より線の腐食でした。曲げひび割れは列車からの衝撃荷重、縦ひび割れはアルカリ骨材反応やエトリンタイトの遅延生成などが原因と考えられます。また、ほぼすべての PC まくらぎの端部で PC 鋼より線の腐食とそれに伴う錆汁が見られました。これは PC まくらぎの製造時にモルタルなどで端面の防錆処理を行っていますが、それらが経年により剥がれ、PC 鋼より線が露出したためと考えられます。なお、このモルタルは厚さが数 mm であり、PC 鋼より線の方がモルタルよりも先に腐食して膨張したためにモルタルが剥がれた可能性も考えられます。

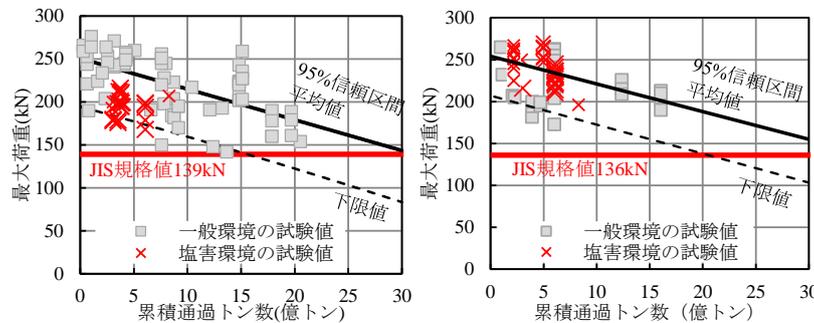
(a) 3号まくらぎ (b) 6号まくらぎ  
図3 曲げ試験(JIS E1201)の結果

②曲げ試験 図 3 に曲げ試験の結果を示します。横軸を累積通過トン数、縦軸を JIS E1201 の曲げ試験を行った際の最大荷重としました。限られたサンプル数ですが、同図より、塩害環境下の PC まくらぎの曲げ試験結果は、

ひび割れの有無に関わらず、一般環境の試験結果のばらつきの範囲内に概ね収まることが分かります。ただし、一般環境の試験値に比べると最大荷重が低い傾向にあるため、既往研究で提案されているマクロな視点で耐用期間を決定する場合には、95%信頼区間の下限值を目安にする方が望ましいと考えられます。具体的には、3号まくらぎでは15億トン、6号まくらぎでは20億トンが目安となります。

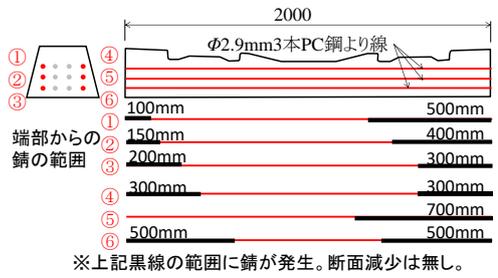
**③PC鋼より線の腐食状況調査** 図4にPC鋼より線の腐食状況の例を示します。図より、PC鋼より線はPCまくらぎの端部から最大で700mmの範囲で断面減少を伴わない錆が部分的に発生していること、PCまくらぎ中央部では見られないことなどが分かります。端部を中心に腐食が見られるのは、図2(c)のようにPC鋼より線が端部で露出したことが原因の1つであり、鉄筋コンクリート構造物などにおいて一般的に見られるコンクリート表面からの塩化物イオンの浸透による鋼材腐食とは異なる腐食形態であると考えられます。

※上記黒線の範囲に錆が発生。断面減少は無し。  
図4 PC鋼より線の腐食状況の例

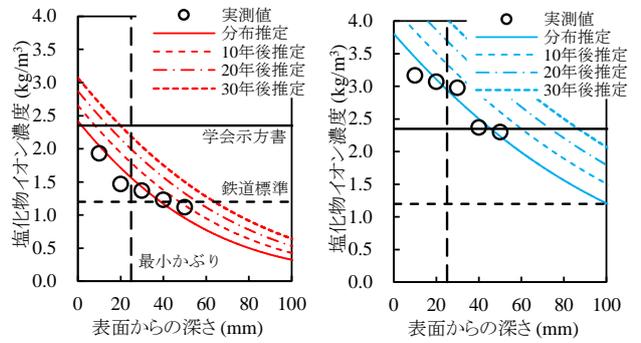
(a) 線区1 (b) 線区2  
図5 塩化物イオン濃度の測定結果と分布推定の例

**④塩化物イオン濃度測定試験** 図5に、海岸線から100m程度に位置する線区1および線区2の測定結果を例示します。図より、PCまくらぎの最小かぶり25mmの位置における塩化物イオン濃度が鉄道構造物等設計標準・同解説(鉄道標準)に示される塩化物イオン濃度の制限値1.2kg/m<sup>3</sup>、コンクリート標準示方書(学会示方書)に示される式からコンクリートの水セメント比を0.35として算出した鋼材腐食発生濃度2.35kg/m<sup>3</sup>を超えており、PC鋼線が腐食しやすい環境下にあることが分かりました。

今回の評価により、海岸線から100~150mの位置に敷設された経年40年以上のPCまくらぎであっても曲げ耐力については問題はなく、直ちに交換の必要はないと考えます。ただし、塩化物イオン濃度が高くPC鋼より線は腐食しやすい環境下であり、今後PC鋼より線の消失などによりPCまくらぎの耐力の低下が懸念されるため、交換時期は一般環境よりも早く設定することが望ましいと考えます。
