深層学習と画像解析を用いた コンクリート構造物のひび割れ検出

Crack Detection of Concrete Structure using Deep Learning & Image Analysis

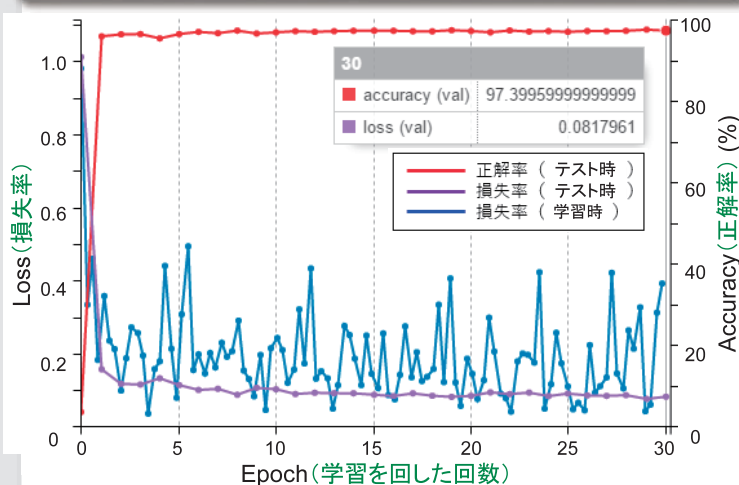
学習の良好な進捗を示す学習曲線

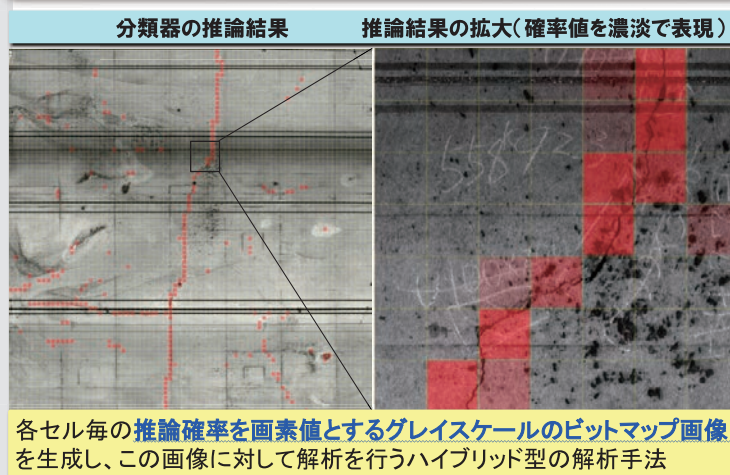
認識結果から作成したひび割れ確度マップ

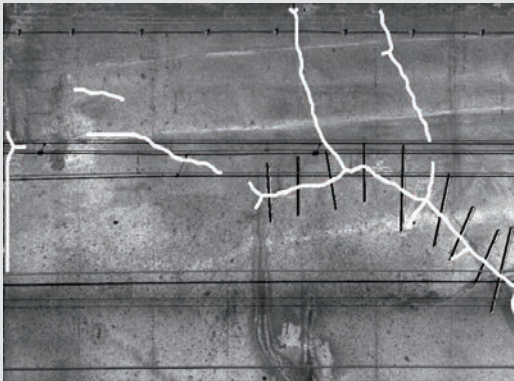
補強材の裏のひび割れだけを識別して検出

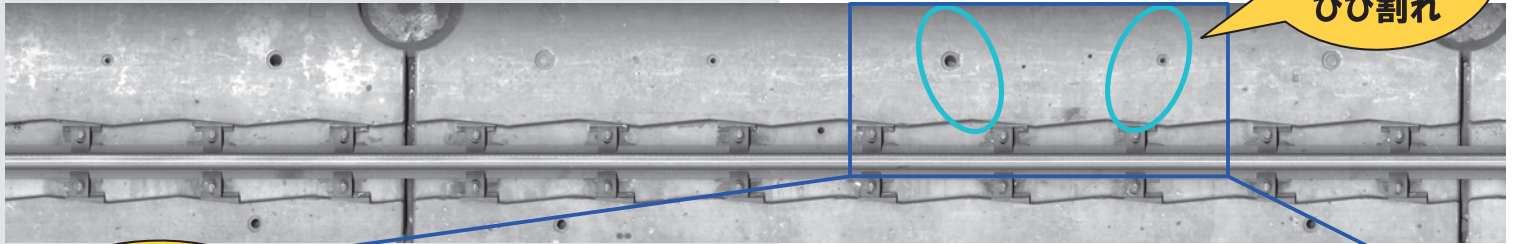
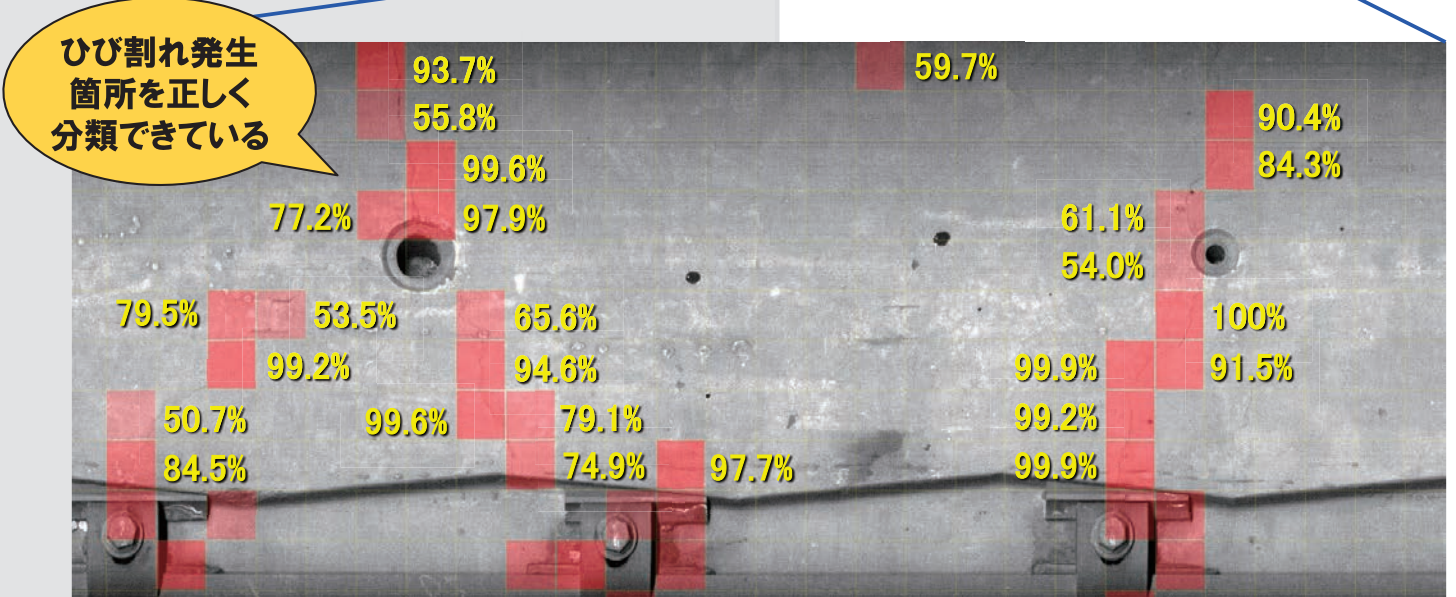
学習済みモデルの汎化性能の評価

スラブ軌道上の微細なひび割れ
