# 高力ボルト摩擦接合の

エネルギー吸収を利用した落橋防止装置

構造物技術研究部 鋼•複合構造研究室 研究員 二宮 僚

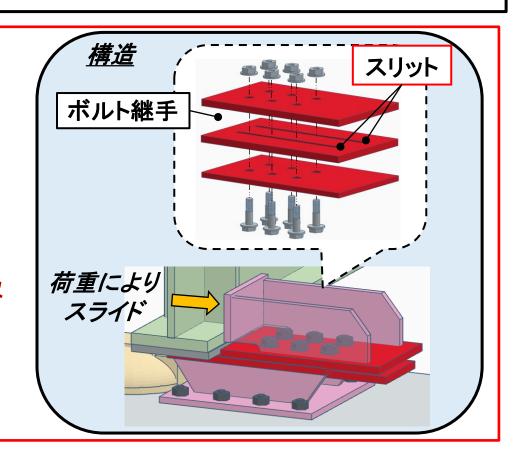
#### 開発装置の概念

- **◆L1~L2地震時** すべりによる エネルギー吸収
  - ・地震時変位を抑制 ⇒安全性向上
  - ・段差防止工を兼用 ⇒復旧性向上

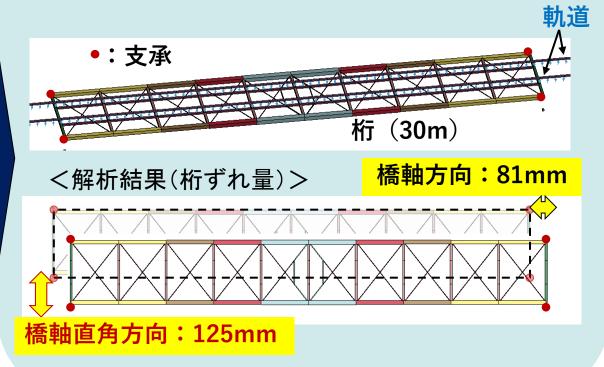
◆時刻歴応答解析による検証(兵庫県南部地震NS波)

橋軸直角方向で桁ずれが大きい傾向 ⇒橋軸直角方向に対して装置を開発することが有効

・橋軸直角方向>橋軸方向 となりやすい可能性

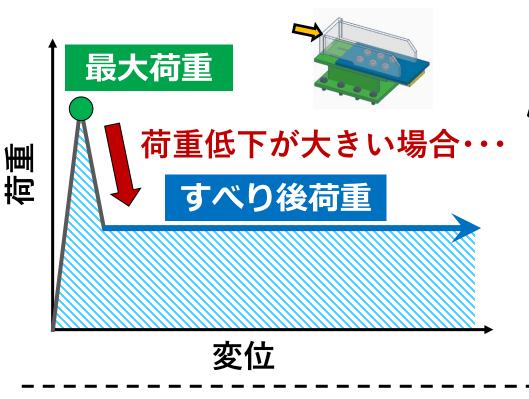
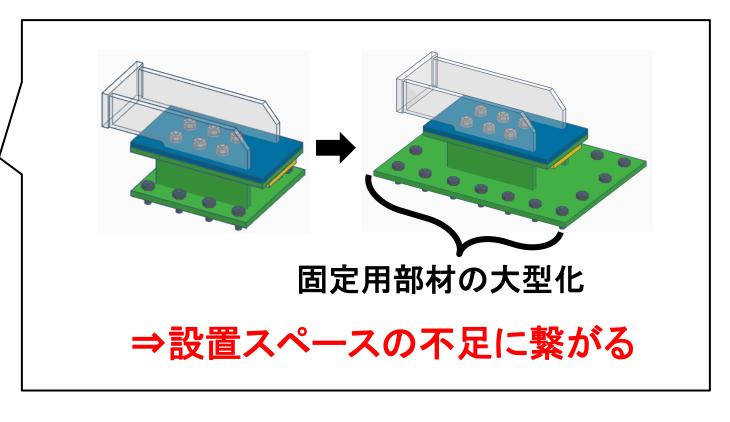
▶課題: <u>すべり後の荷重低下</u>

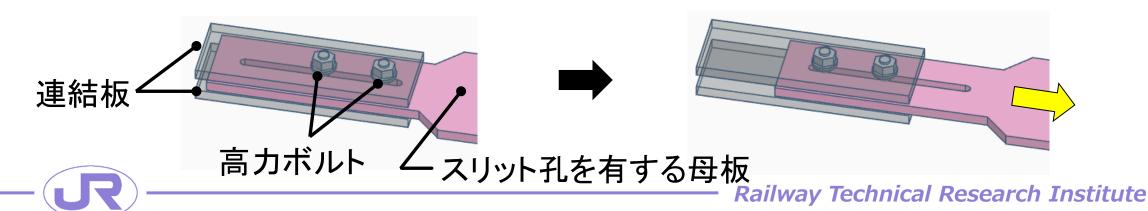
#### 【継手の動的引張試験】

- ▶検討対象
  - •厚膜型無機ジンクリッチペイント
  - 溶融亜鉛めっき後ブラスト処理

・溶融亜鉛めっき(ブラスト処理省略)

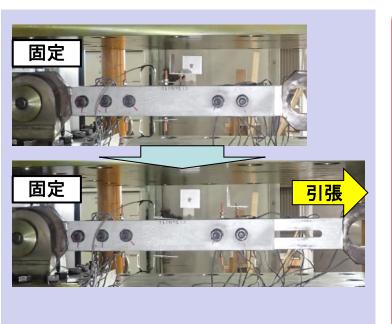
- ▶試験結果
- -試験の様子

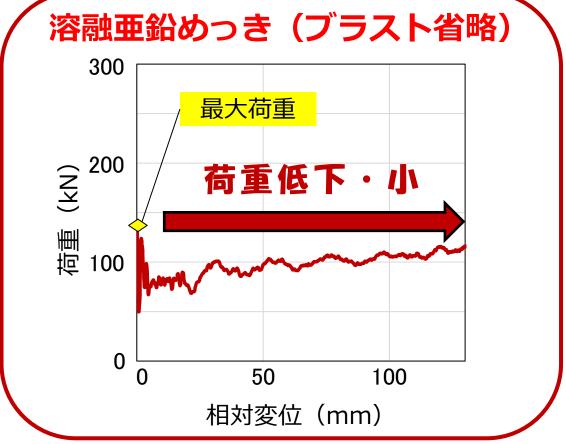
荷重ー変位の関係

すべり後の荷重低下が小さい「溶融亜鉛めっき(ブラスト省略)」を選定

- ・摩擦面処理を溶融亜鉛めっき(ブラスト省略)することで、すべり後の荷重低下を抑制可能
- ・ボルト孔形状の改善、裏当て板の付加により、すべり後の荷重を増加
  - →簡易な手法でエネルギー吸収性能が向上、低コストで安全性、復旧性の向上が可能

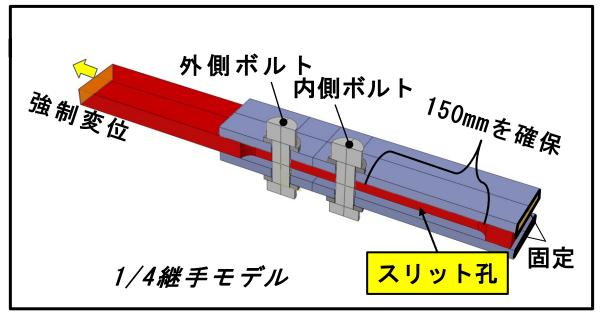
スリット(+離隔)

両ボルトの接触圧を揃え、 円滑なすべりに期待

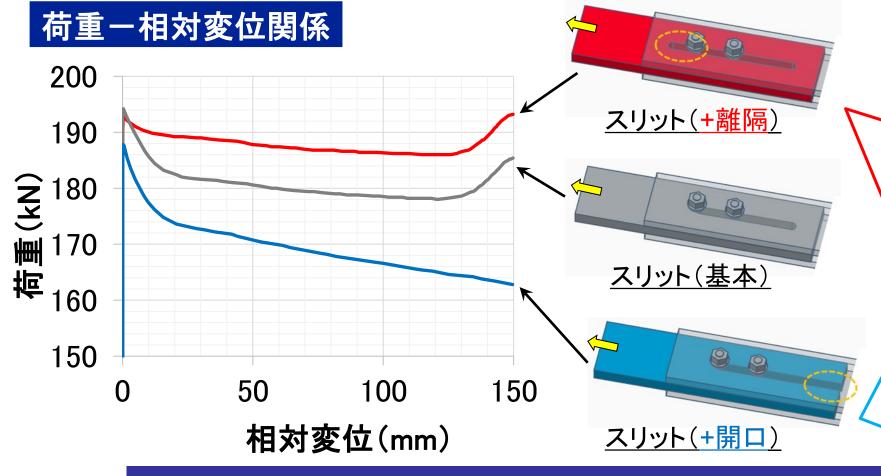
荷重低下が抑制された理由 基本 離隔 →すべり前後の接触面積 の変化が少ないため

荷重低下が促進された理由 (変形倍率10倍)

- ⇒すべり後に母板が変形するため
- ボルト孔形状によってすべり後の荷重が異なる
- スリット端部に離隔を設けた方が荷重低下が抑制できる

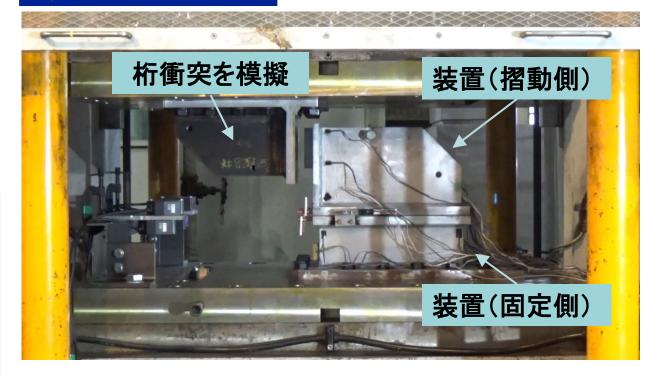
#### 載荷試験の様子

項目	内容
載荷速度	500mm/s
ボルト本数	6本(F8T-M16)
摩擦面処理	溶融亜鉛めっき (ブラスト省略)
ボルト孔形状	スリット(+離隔)
パラメータ	裏当て板の有無

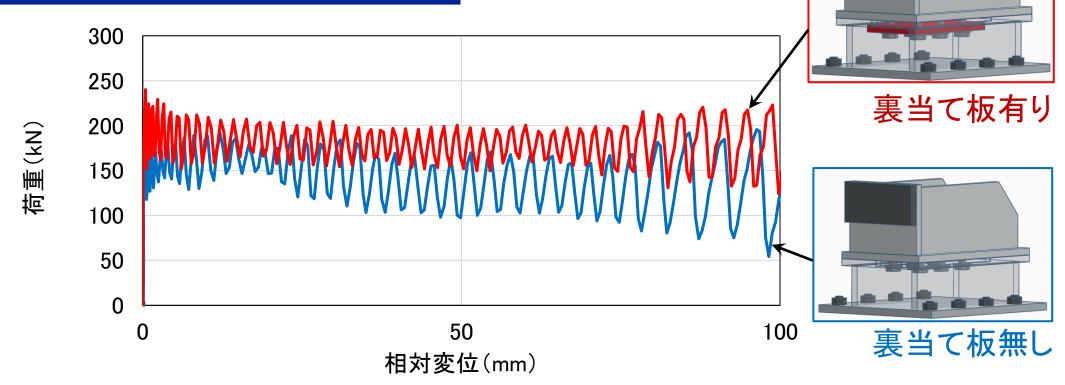
#### 試験結果(荷重一相対変位関係)

- 本開発装置は簡易な構造であるが、相当量のエネルギー吸収能が期待できる
- ・裏当て板を付加することで、エネルギー吸収能の向上が図れる

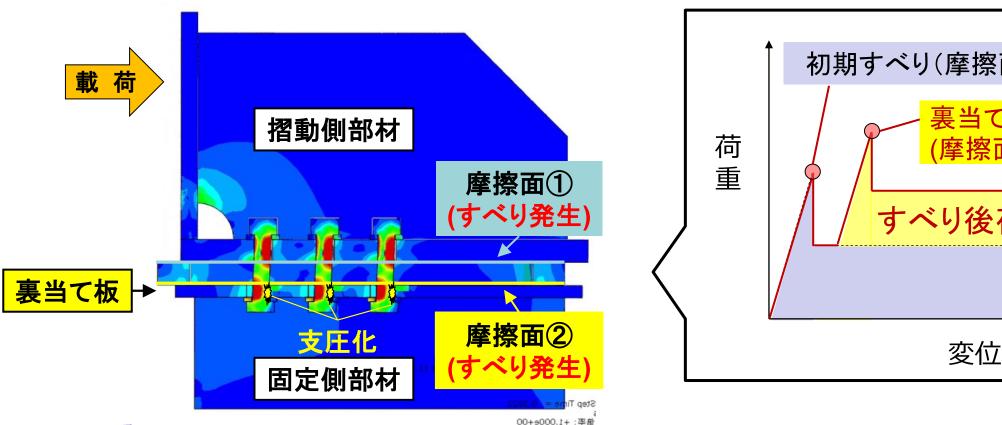
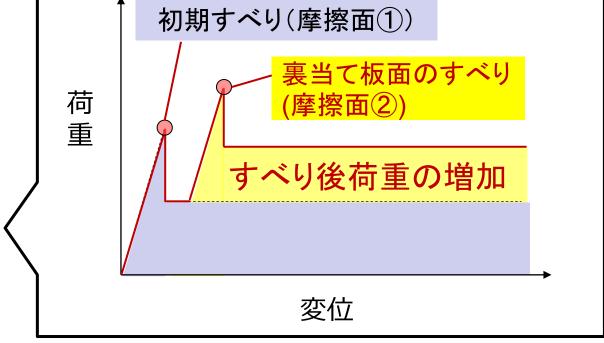
### ■ 裏当て板によりすべり後荷重が増加する理由

- 摩擦面の摩耗が軽減されるため
- ・すべり後に摩擦面数が1面→2面になるため

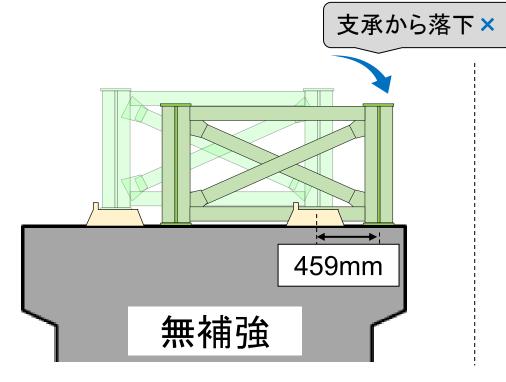
▶時刻歷応答解析結果

上部工質量:1000kN

開発装置性能:400kN(バイリニア)

入力地震動 :L2spc Ⅱ

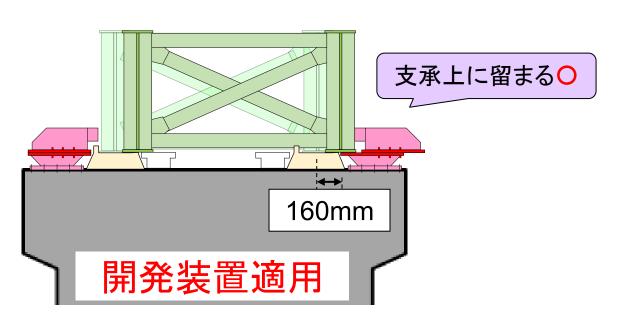
#### ・最大桁ずれ量を約1/3に抑制→桁を支承上に留めることが可能

⇒ボルト本数を調整することで様々な規模の橋りょうに適用可能
