# 地震時における盛土の滑り破壊前の 損傷を考慮した性能照査手法

鉄道地震工学研究センター 地震動力学研究室

研究員 伊吹 竜一

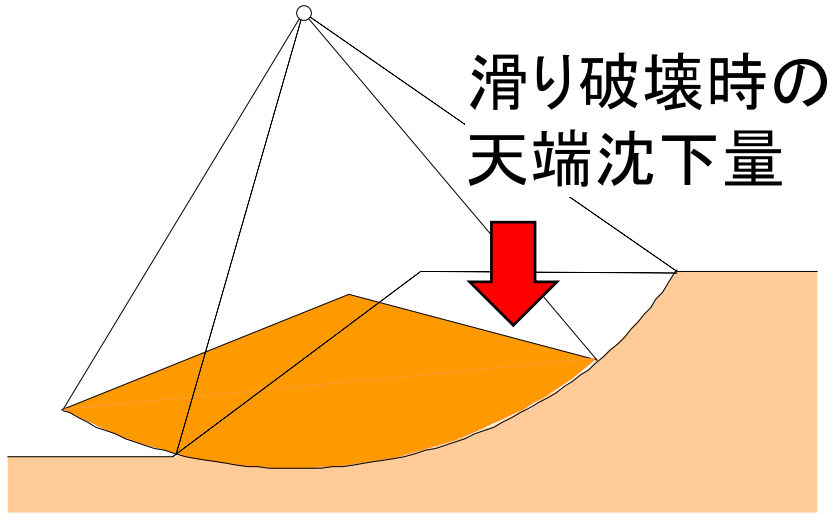
## 現行手法(ニューマーク法)

天端沈下量を用いて復旧性を照査

実務的に有用・多数の実績

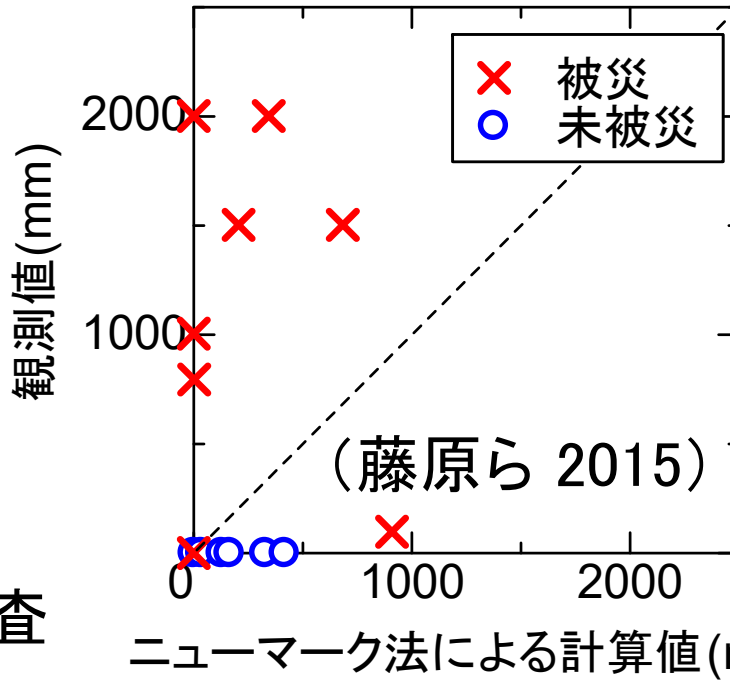
## 実被害との比較

軟弱地盤/集水地形等  
(盛土体の破壊はみられず)

滑り破壊に至らないような損傷が生じる場合がある

課題① ニューマーク法では滑り破壊前の損傷過程を評価できない

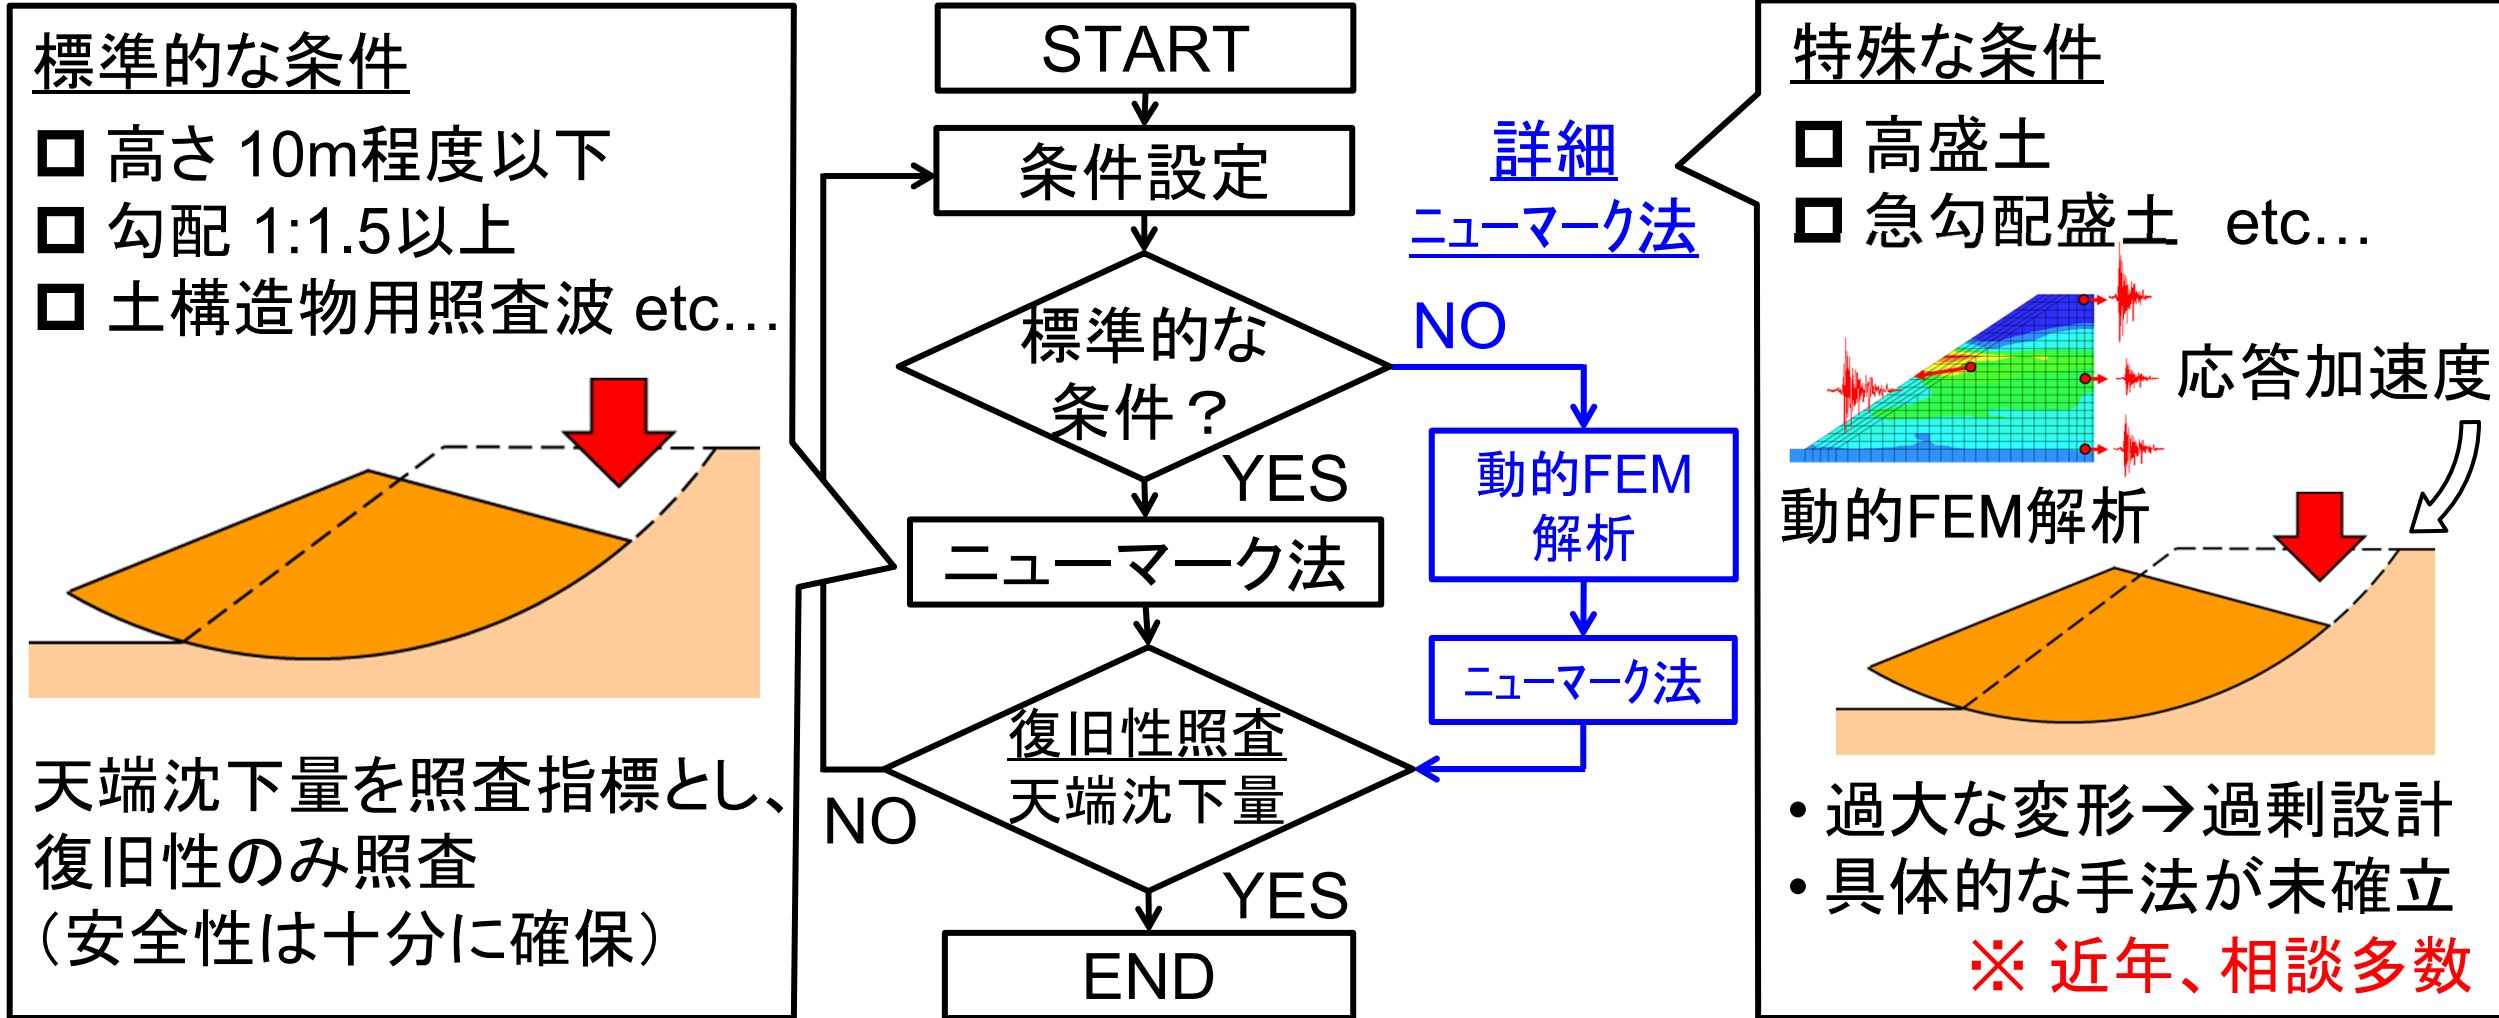
課題② 特殊な条件ではニューマーク法を用いると過剰設計となる場合がある

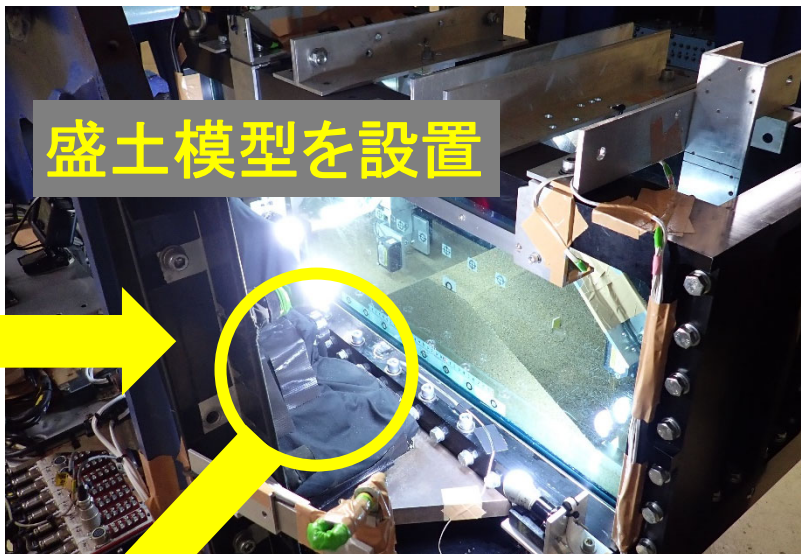
盛土模型を設置

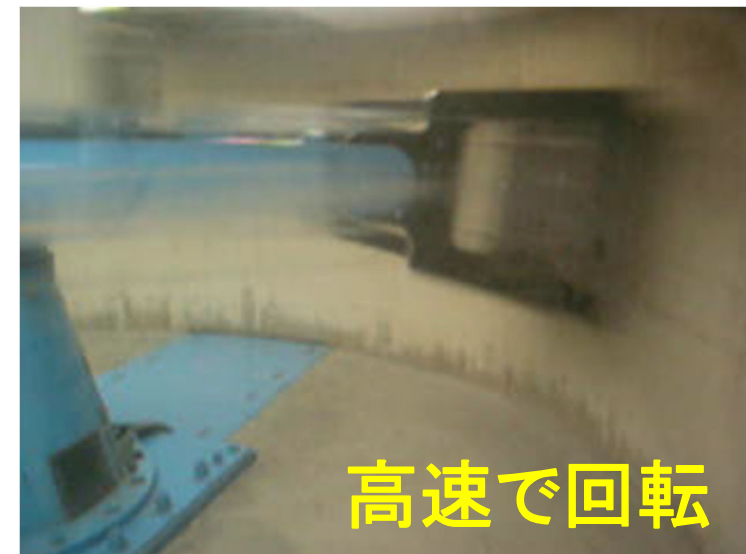
高速で回転

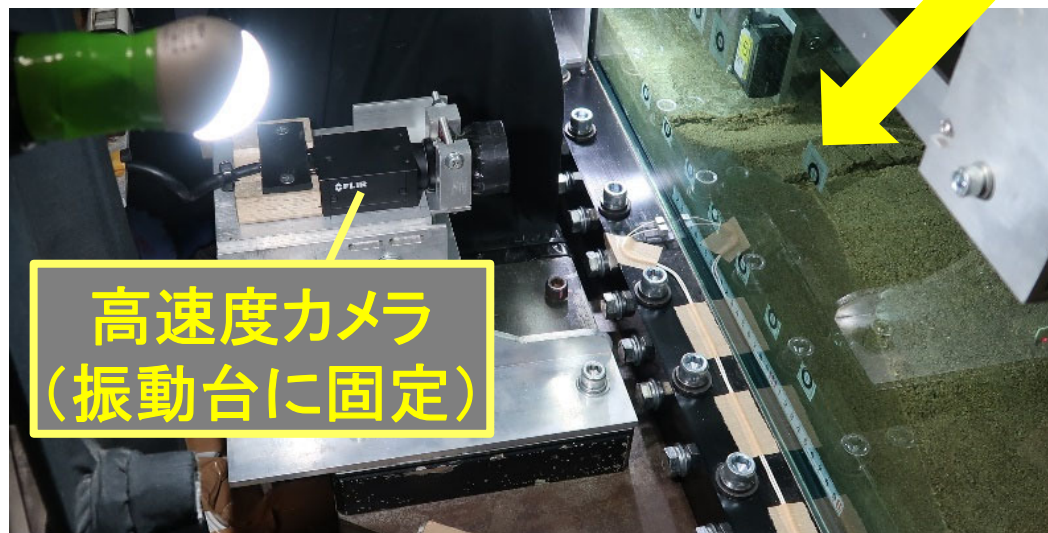
高速度カメラ  
(振動台に固定)

- 模型を回転させて遠心力を載荷  
⇒ 実規模相当の応力状態を再現
- 高速度カメラを振動台に固定し、  
**加振中の盛土を撮影** (実物換算で0.5秒間隔)

加振中の実規模盛土を観察可能

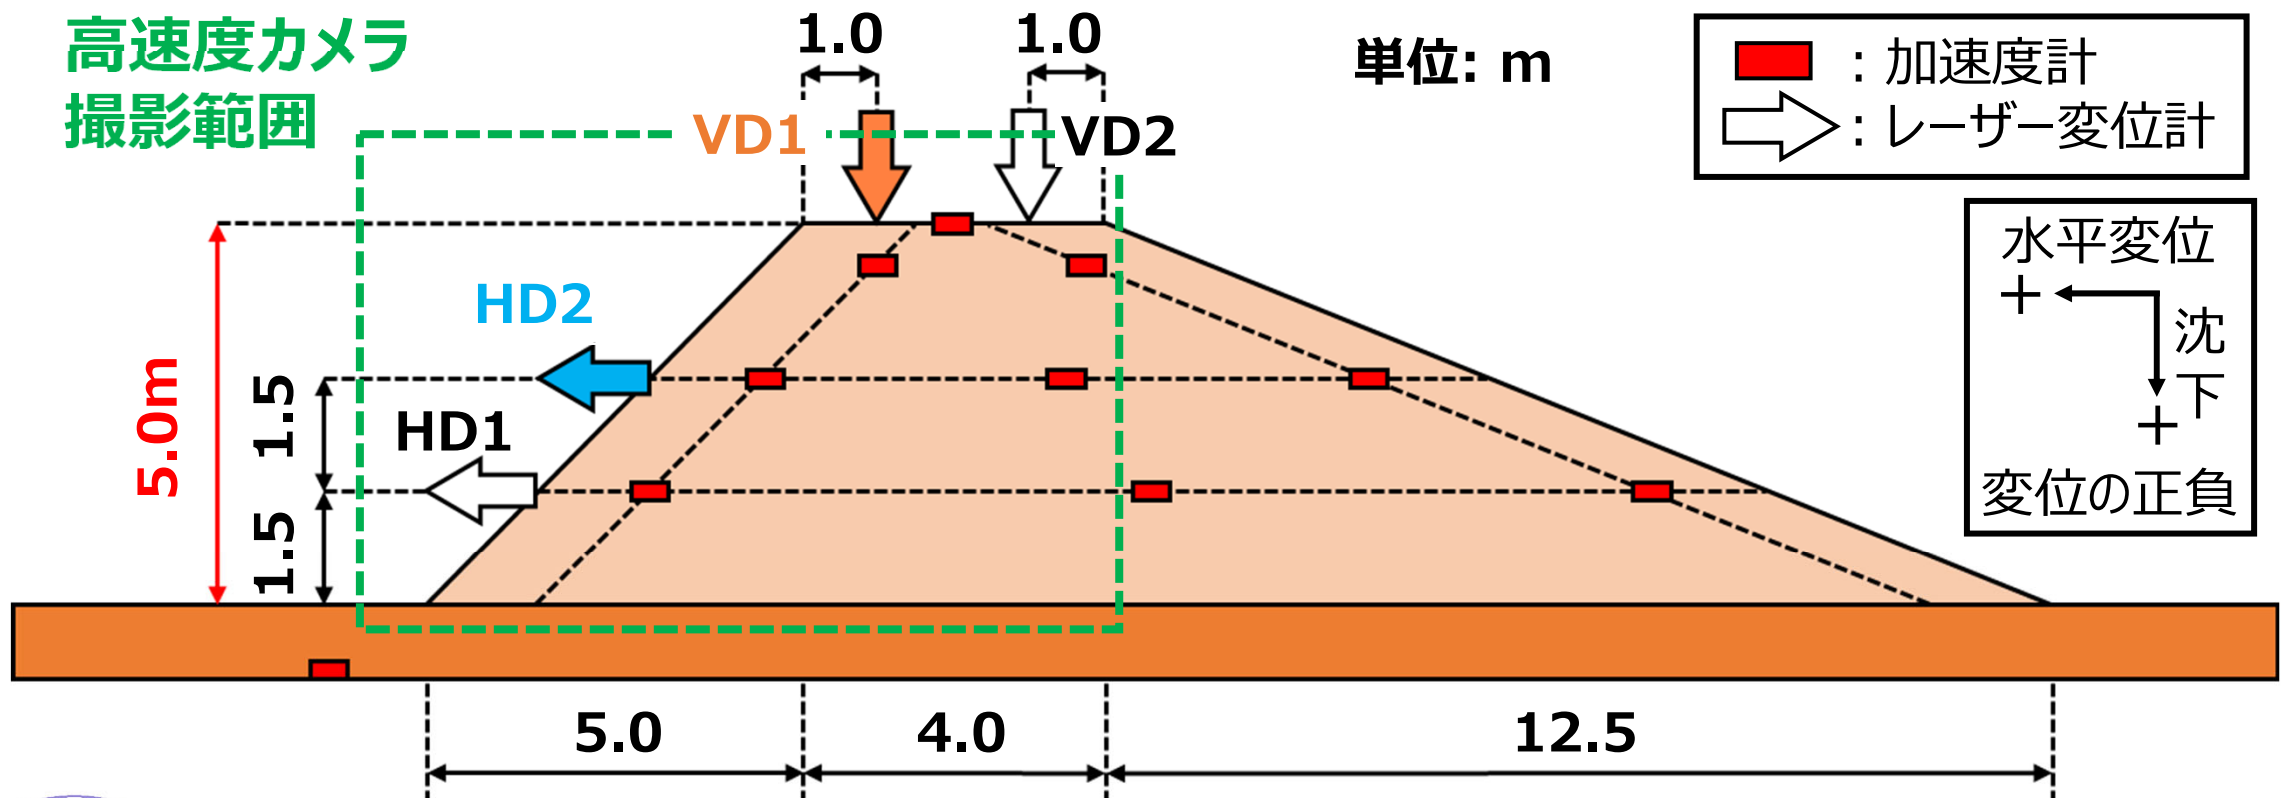
- 高さ5m(50G場換算)、左側法面勾配1:1.0
- 盛土体:江戸崎砂( $D_c=95\%$ ) 支持層:セメント改良土
- 入力波:スペクトル I (鉄道における標準設計地震動)

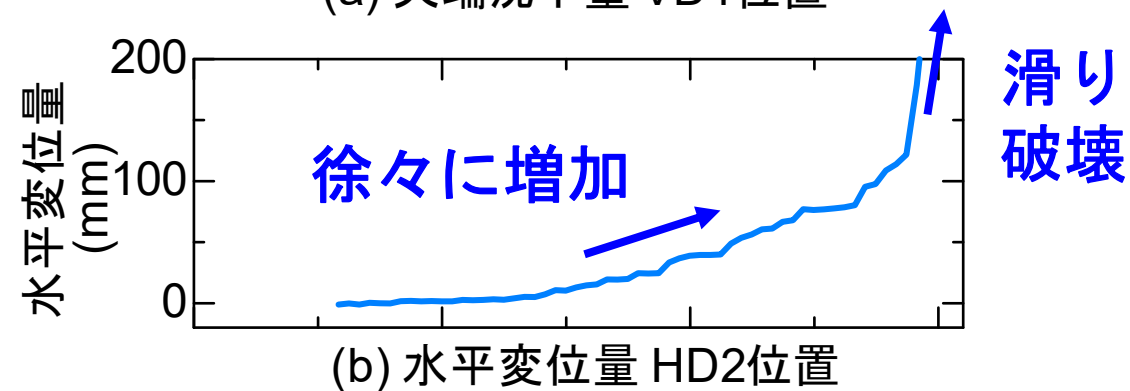
➤ 1回目の加振(スペクトル I)で滑り破壊

滑り破壊に至る前に損傷が進行

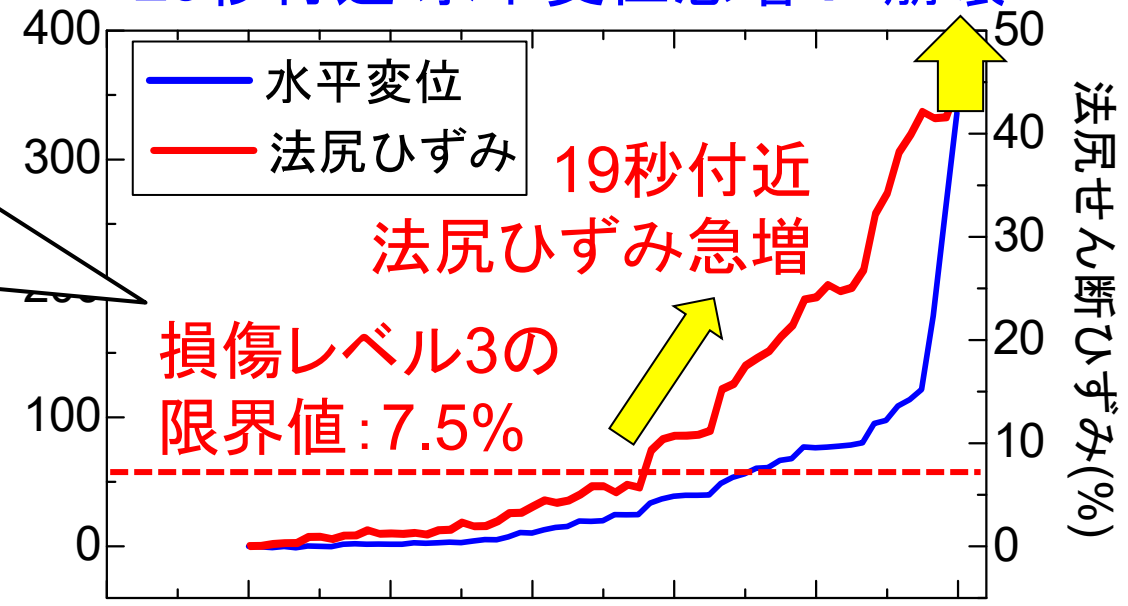
29秒付近 水平変位急増 → 崩壊

滑り破壊の発生過程

法尻部が損傷レベル3を超過

→ 法尻部が局所破壊 → 滑り破壊

\* スペクトル I (最大加速度670Gal) 入力

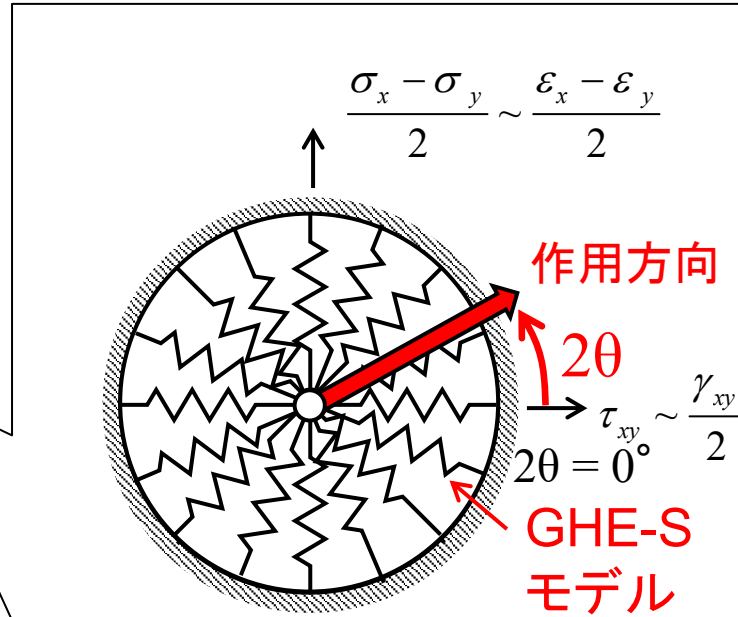
1) 多重せん断ばねモデル

- 多方向のせん断を評価可能
  - ひずみの局所化を評価可能
  - GHE-Sモデル(鉄道標準)を適用可能(従来の詳細ニューマーク法から追加パラメータ無)
- 勾配に応じた初期せん断の影響を考慮可能

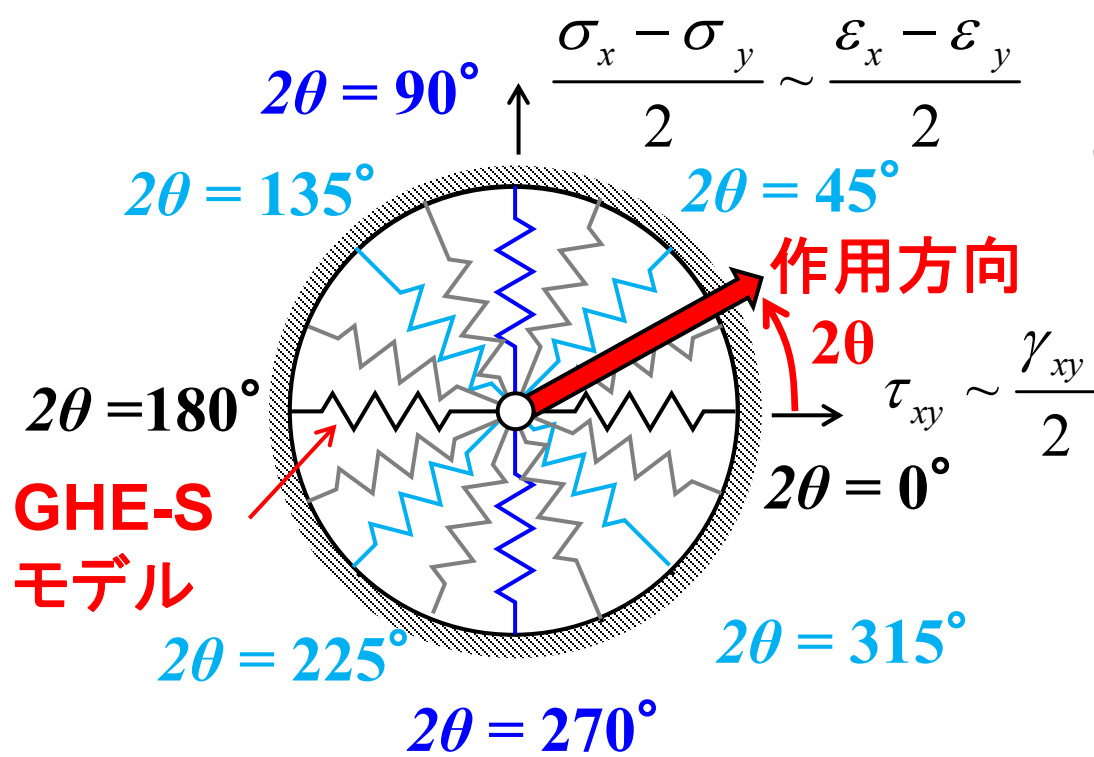
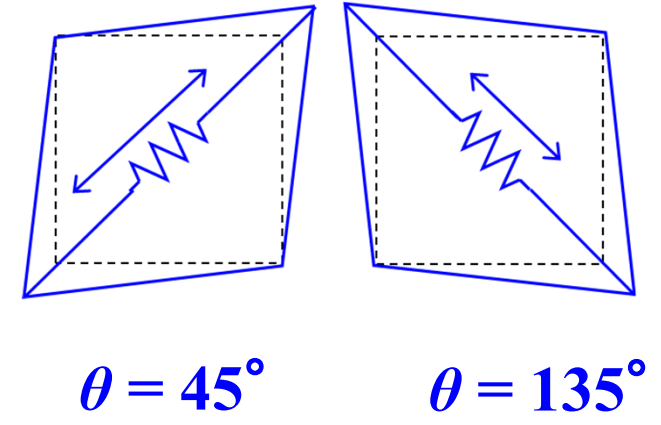
## 多重せん断ばねモデル (Multiple Shear Spring Model)

【単純せん断】

【多重せん断ばね2本】

【多重せん断ばね4本】

- 多方向のせん断を評価可能
- せん断ばねは18本に設定  
(実空間で5度ごとのせん断を評価)

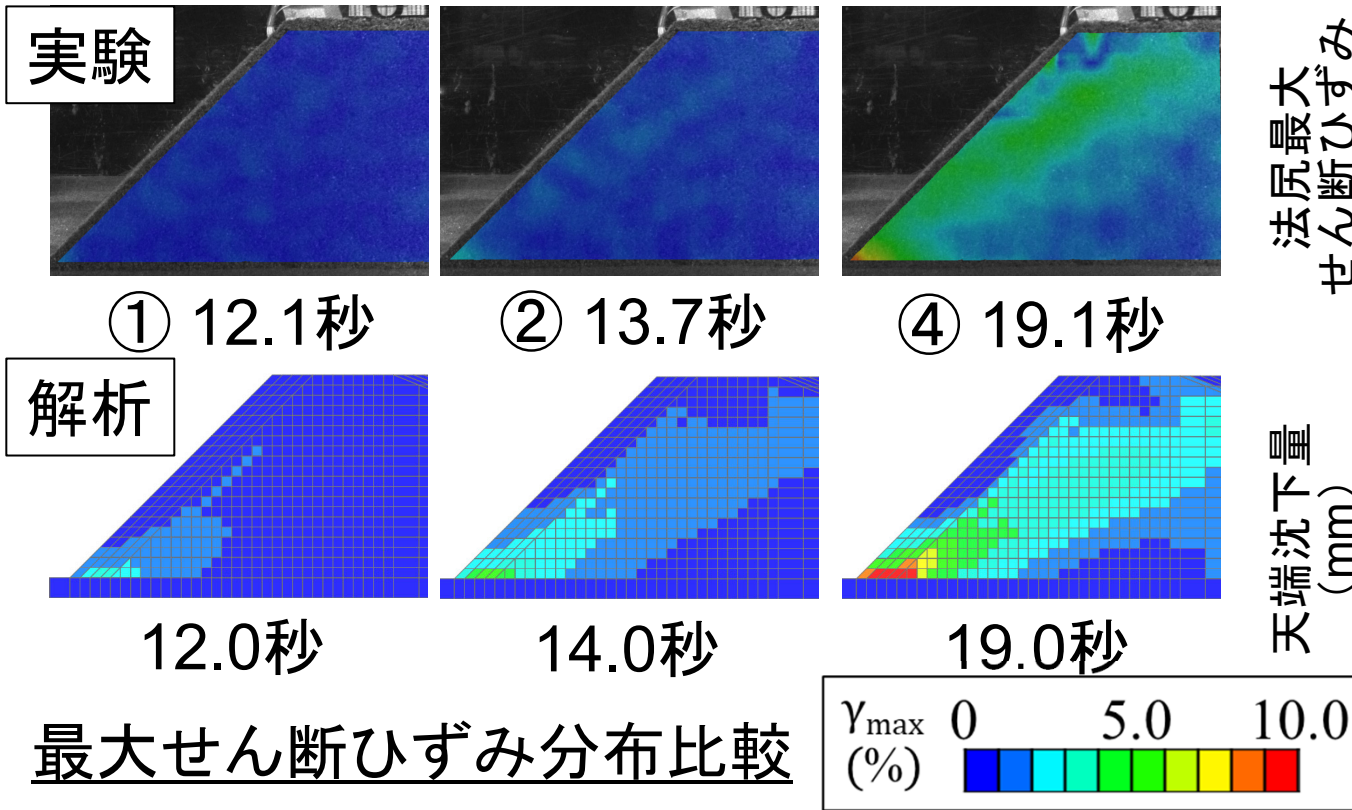
安全性照査

復旧性照査

損傷過程 : 法尻へのひずみの蓄積 → 盛土内部への進展を評価可能

安全性の照査 : 照査指標(法尻最大せん断ひずみ)を精度良く評価可能

復旧性の照査 : 照査指標(天端沈下量)を精度良く評価可能 → **ニューマーク法は過大評価**
