# 実物大車体構体とダンプトラックを用いた 衝突試験によるFE解析の精度検証

車両技術研究部 車両強度研究室長

## 実物大先頭車体構体を用いた剛体壁および大型ダンプトラックとの衝突試験

## 衝突試験を模擬した有限要素解析(FE解析)

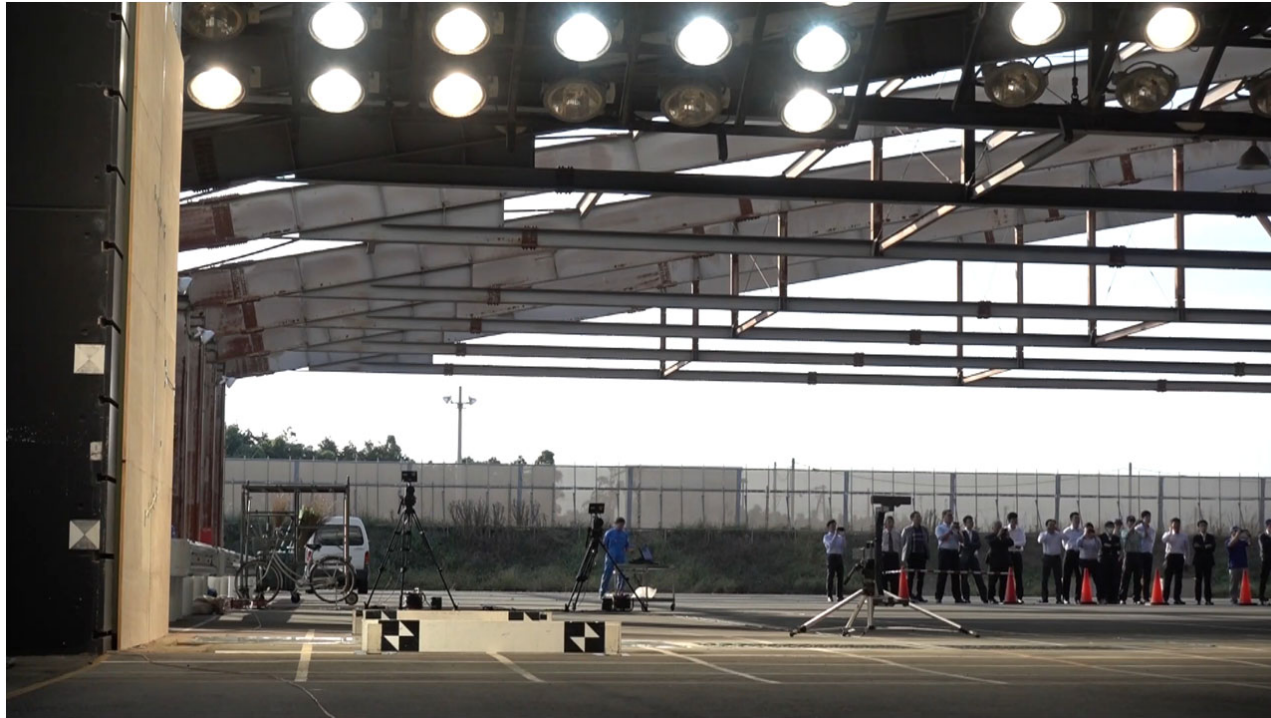
## 試験結果 (ビデオカメラ)

試験体: 中古ステンレス先頭車両、まくらばり後端で切断  
内装取外した構体のみ(走行台車含めた総質量約10トン)

衝突直前の速度 : 54.2km/h

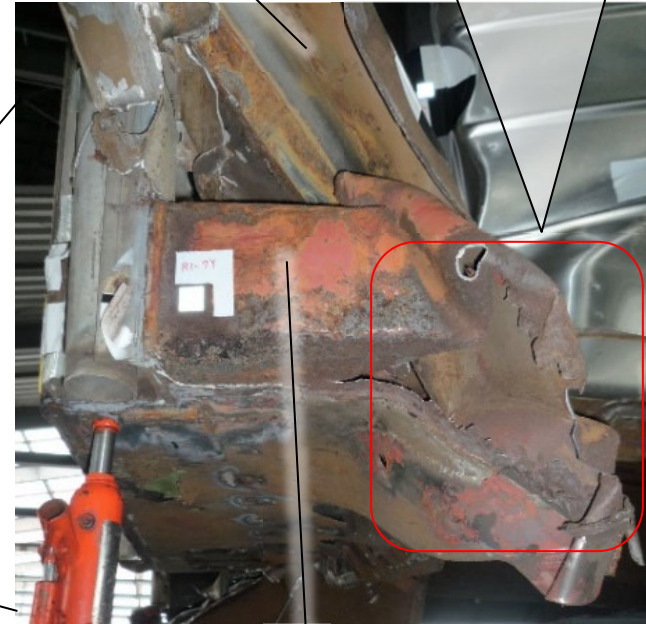
# 試験結果 (変形状況)

多数のスポット溶接、  
アーク溶接部の破断

側はりの剥がれ

側はり補強の大開口

側はりの破断

中はりの破断と傾斜

側はり補強(腐食あり)

腐食により、側はり補強が破断して大きく開口した可能性

主要部材および各溶接部の破断は概ね一致したが、側はり補強の大開口は再現できなかった

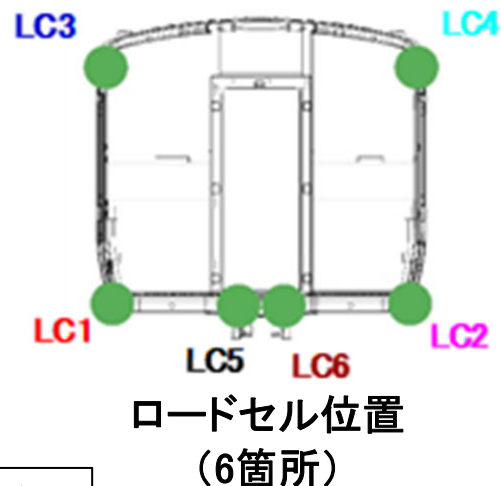
# 試験結果 (圧縮荷重と試験体の変位の関係)

- ・圧縮荷重は、6つのロードセル出力の総和にCFC1000フィルタ処理実施
- ・変位は、4箇所の基準ターゲットマーク位置の進行方向移動距離の平均値 (試験体が剛体壁に接触した時を変位0)

- ・荷重履歴は300mm程度まで一致
  - ・300～600mmは高め(3箇所の落込みなし)
- そのため、エネルギーが試験結果より大きく、最大変位が小さい
- ⇒ 誤差要因は経年劣化による腐食を考慮していないため
  - ⇒ 新製構体の場合、解析結果により近い変形挙動になる

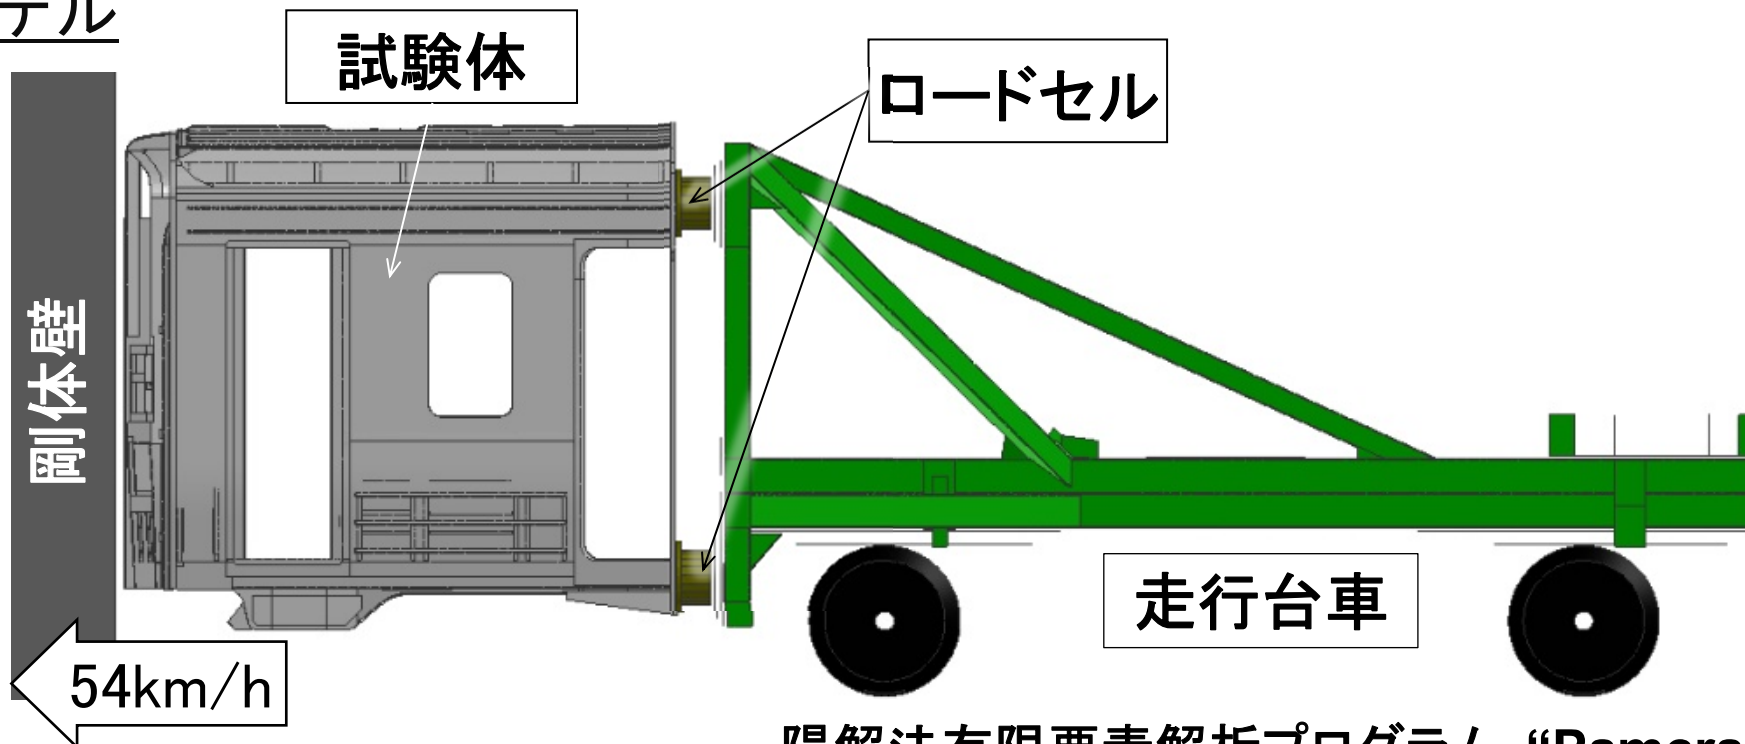
## FE解析モデル

陽解法有限要素解析プログラム “Pamcrash (Ver 2016.0)”

主要構造物: シェル要素、ロードセルなど: ソリッド要素

エレメント数: 610,000

材料のひずみ速度依存性を考慮

溶接部の破断特性考慮

剛体壁との衝突解析で構築したモデル

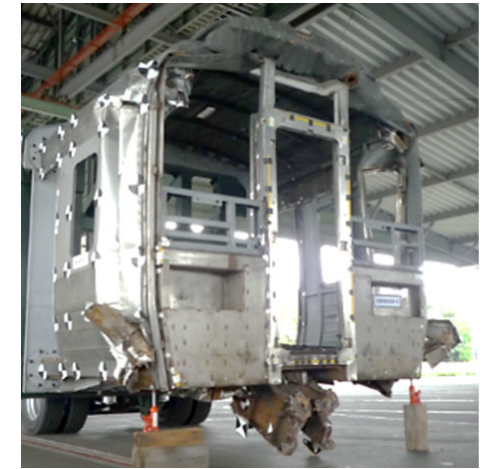
# FE解析結果(変形形状)

解析結果(変形形状)

変形形状の時刻歴が試験結果と一致

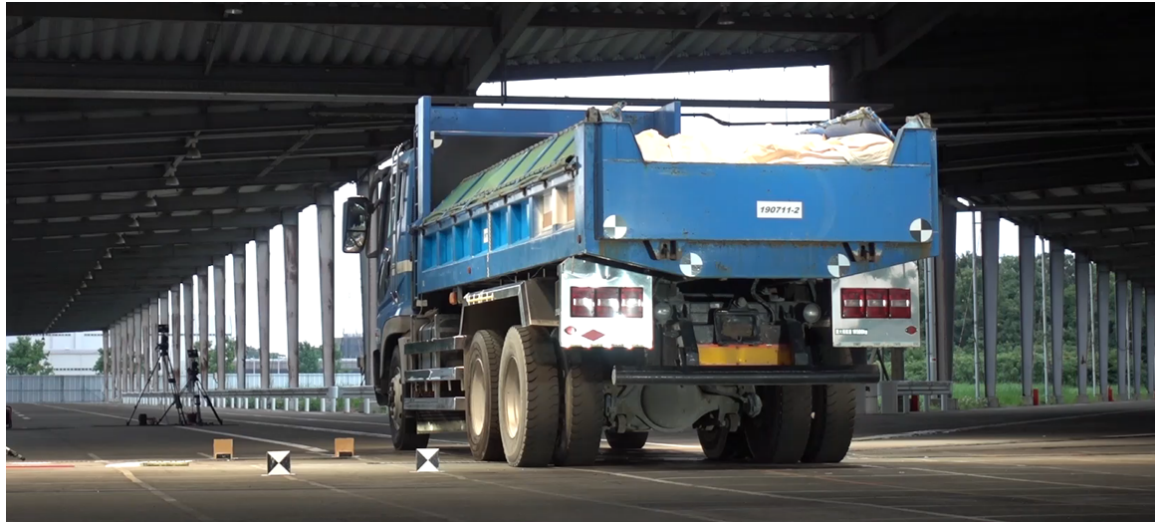
## 試験結果 (ビデオカメラ)

大型ダンプトラック(総質量約22トン)

試験体: 剛体壁との衝突試験と同等のもの  
(走行台車含めた総質量約10トン)

試験体高さ: 図面寸法  
より390mm程度低い

衝突直前の速度: 54.3km/h

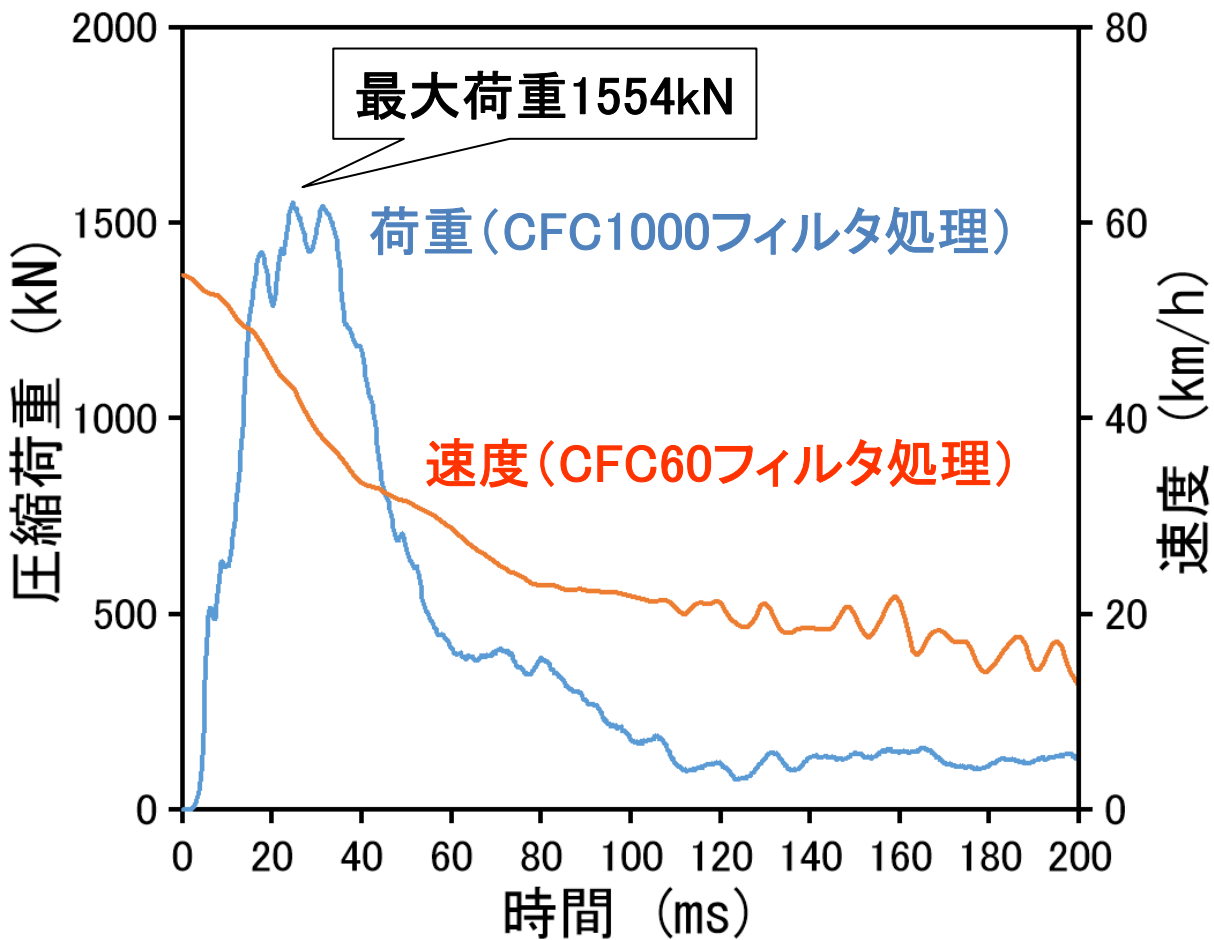
# 試験結果 (圧縮荷重、試験体速度、試験体加速度の時刻歴)

床中央後方に  
加速度センサー

90msまで試験結果と一致

40msまで試験結果と一致

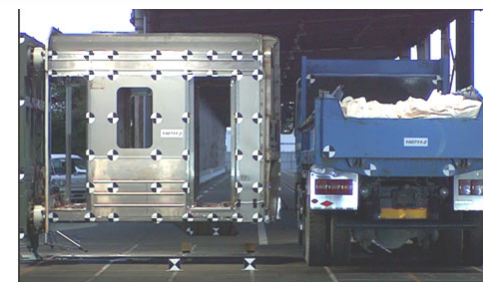
## FE解析結果(変形形状)

変形形状の時刻歴が  
試験結果と一致
