実フィールドにおけるトロリ線の 摩耗形態調査結果

電力技術研究部 集電管理研究室

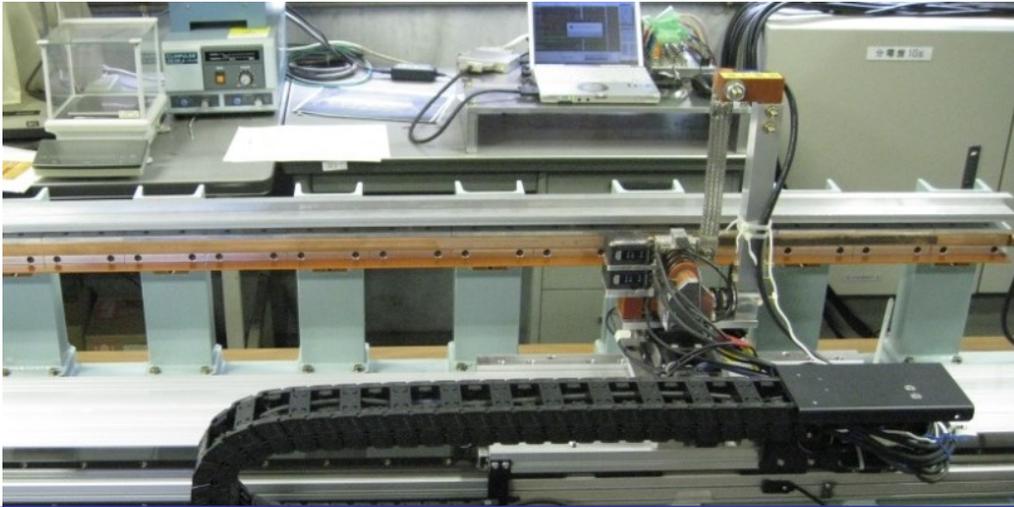
直動摩耗試験機

接触電圧を測定し、ジュール熱による
接点温度上昇を推定できる試験機

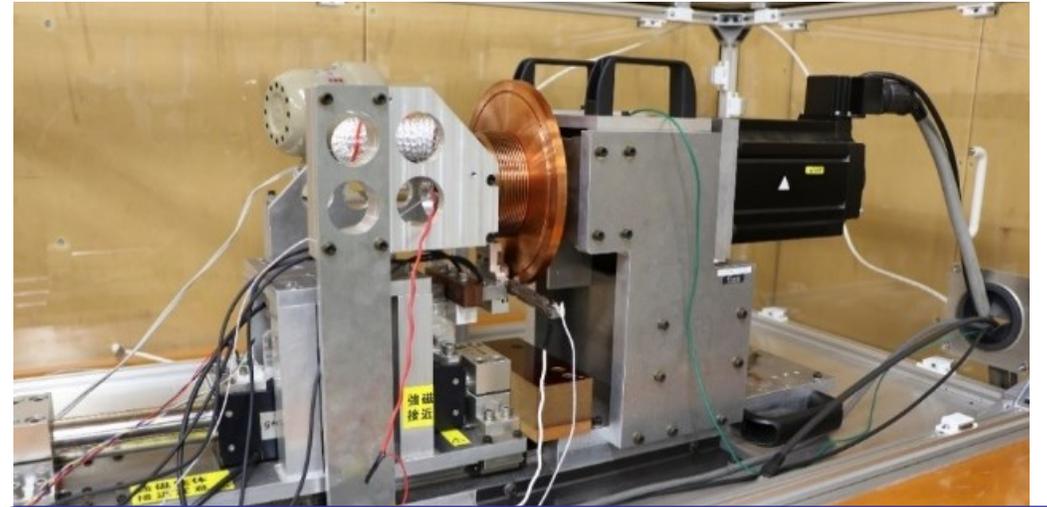
回転摩耗試験機

ゼーベック効果を利用し、摩擦熱による
接点温度上昇を推定できる試験機

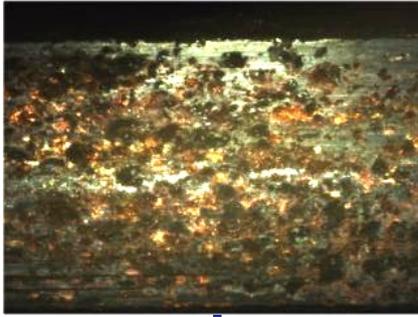
電氣的摩耗

ジュール熱による材料の溶融

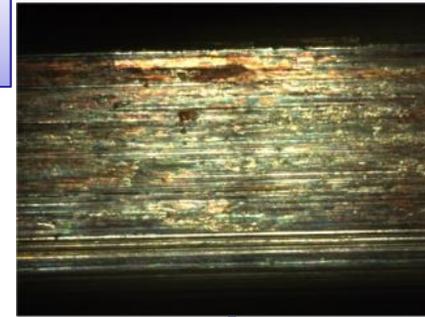
機械的摩耗

摩擦熱による材料の軟化

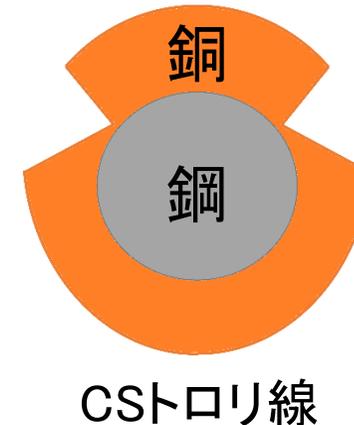
新幹線の駅構内を含むトロリ線敷設箇所を選定

線種 : CSTトロリ線
すり板 : 鉄系焼結合金
架線構成 : シンプル架線
速度条件 : 0 ~ 70 km/h
全長 : 約1,600 m

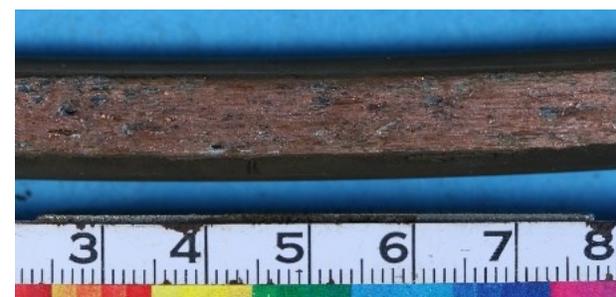
しゅう動面E
⇒わたり線箇所

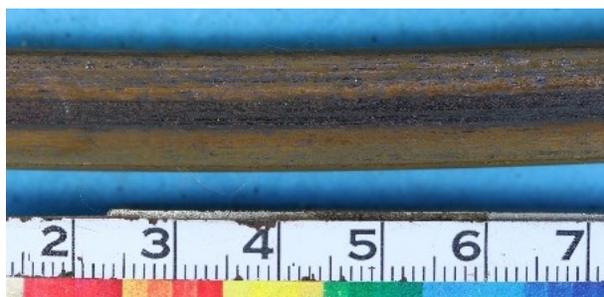
しゅう動面F
⇒鋼芯露出箇所

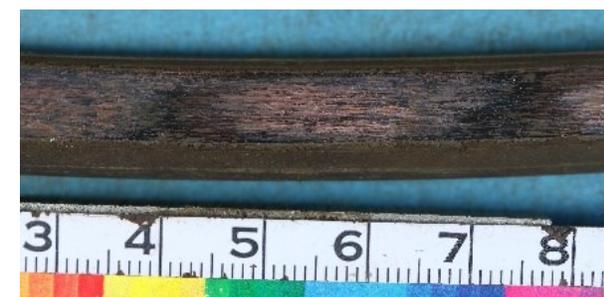
しゅう動面G
⇒波状摩耗箇所

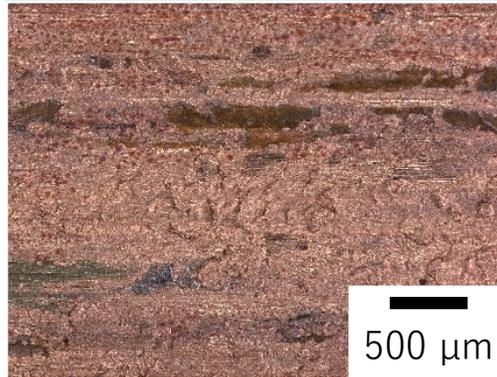
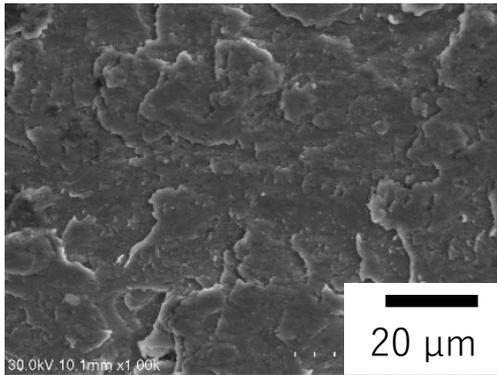
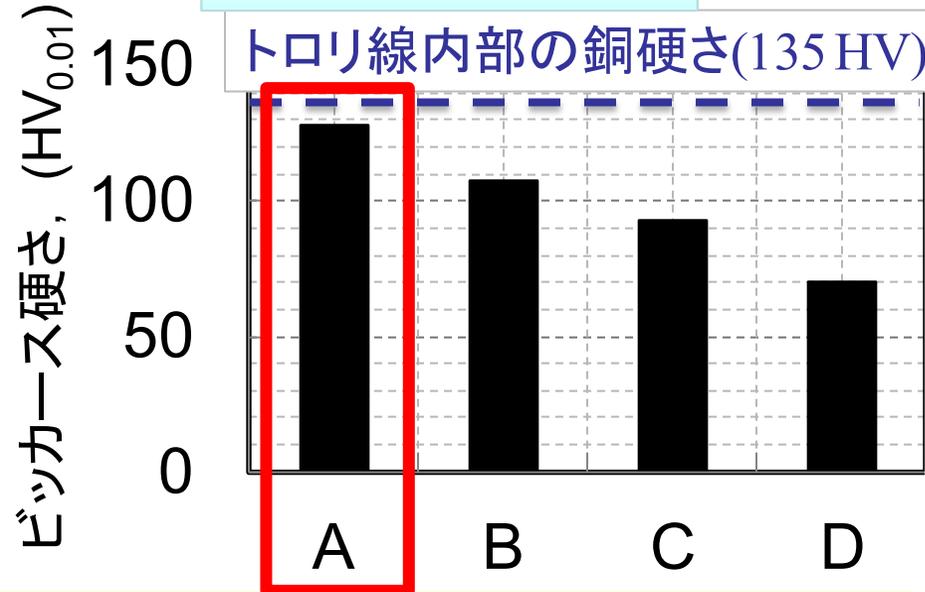
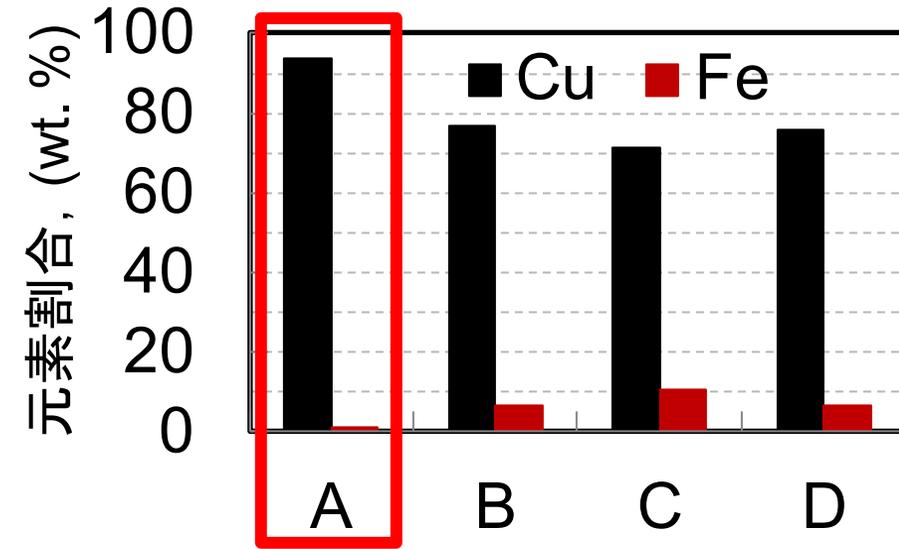
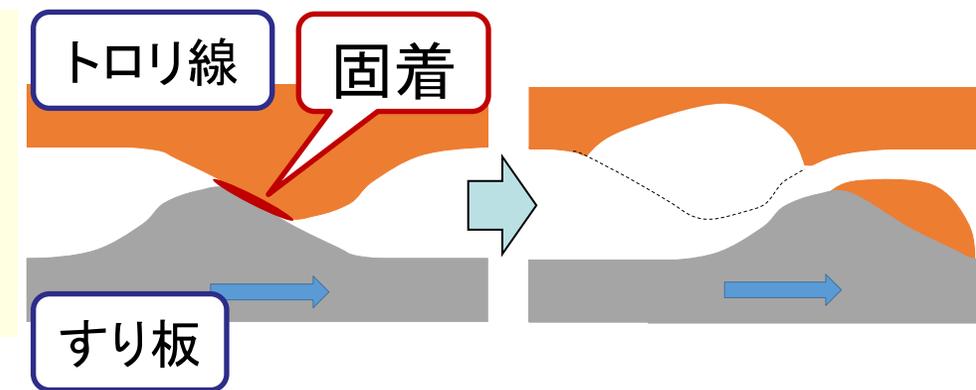
撤去トリリ線しゅう動面分析結果(しゅう動面A)

- ・うろこ状のむしられたような摩耗痕
- ・トリリ線の軟化は見られなかった
- ・トリリ線へのすり板の移着はない

⇒ 焼付き摩耗形態と同様

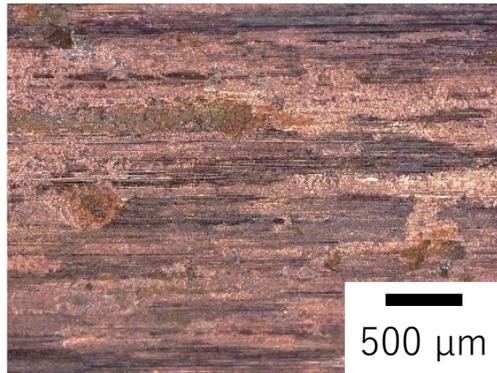
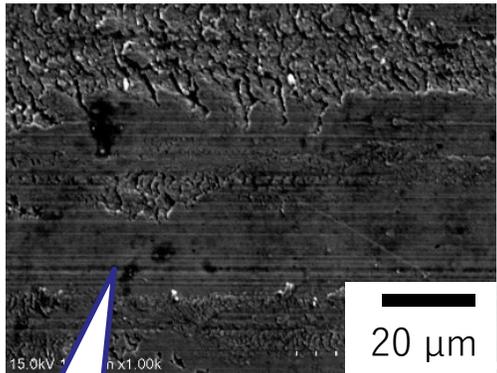
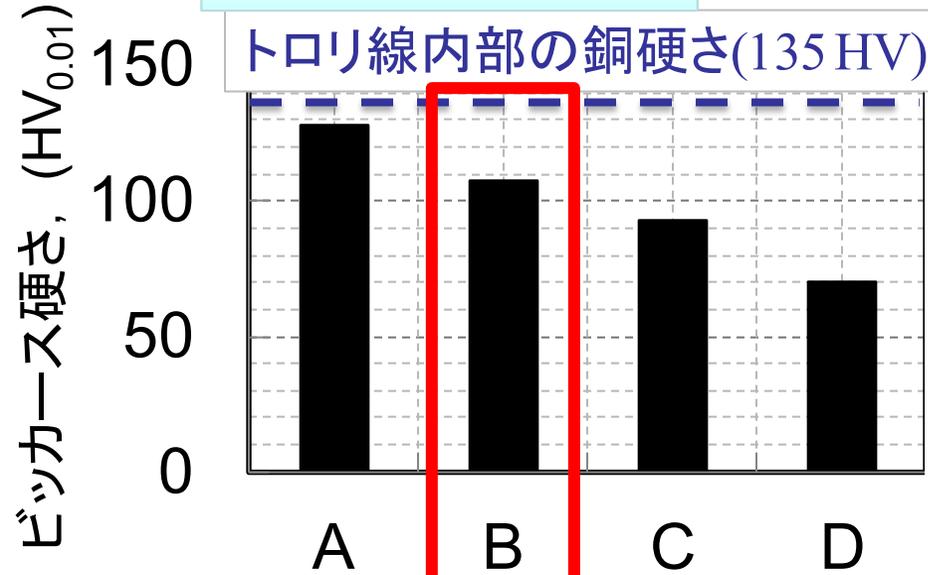
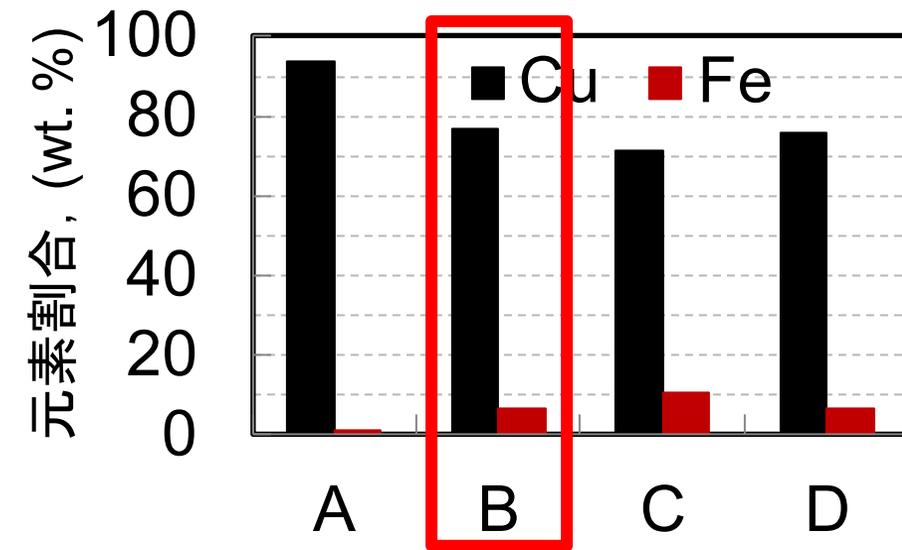
撤去トロリ線しゅう動面分析結果(しゅう動面B)

線状痕

- ・数マイクロメートル程度の線条痕
- ・トロリ線の軟化が見られた
- ・トロリ線へのすり板の移着は少ない

⇒アブレシブ摩耗形態と同様

すり板がトロリ線を削る

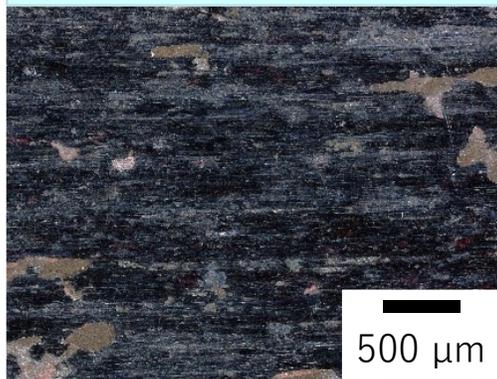
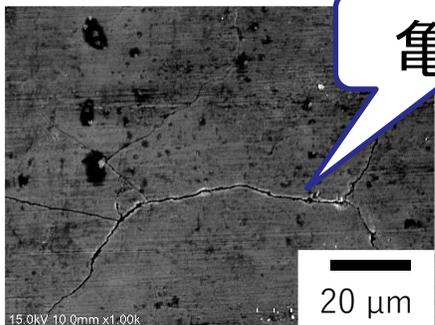
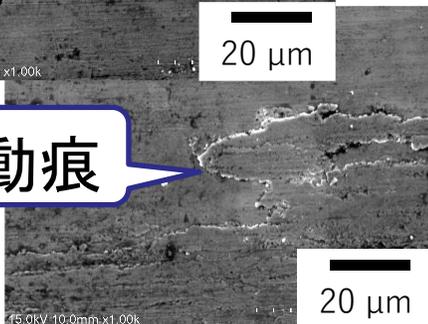
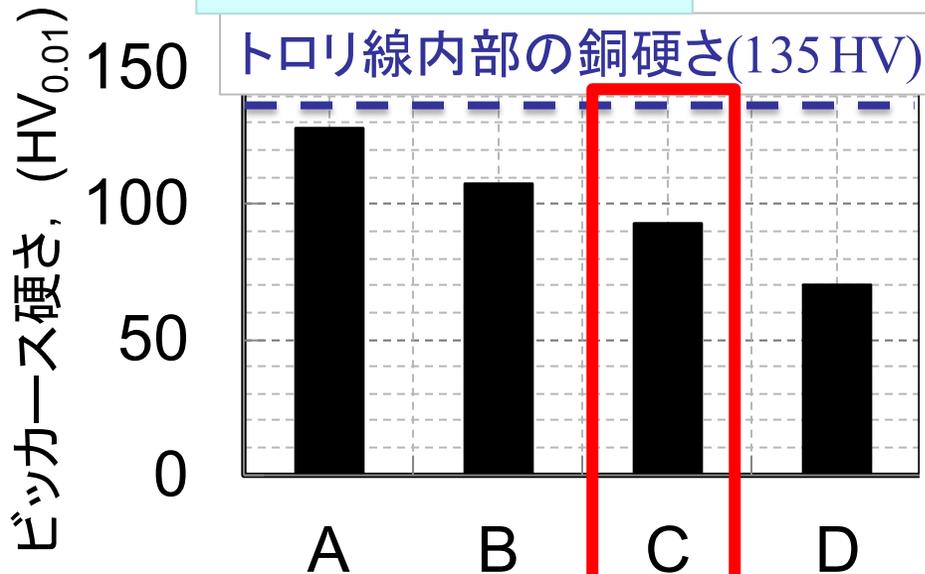
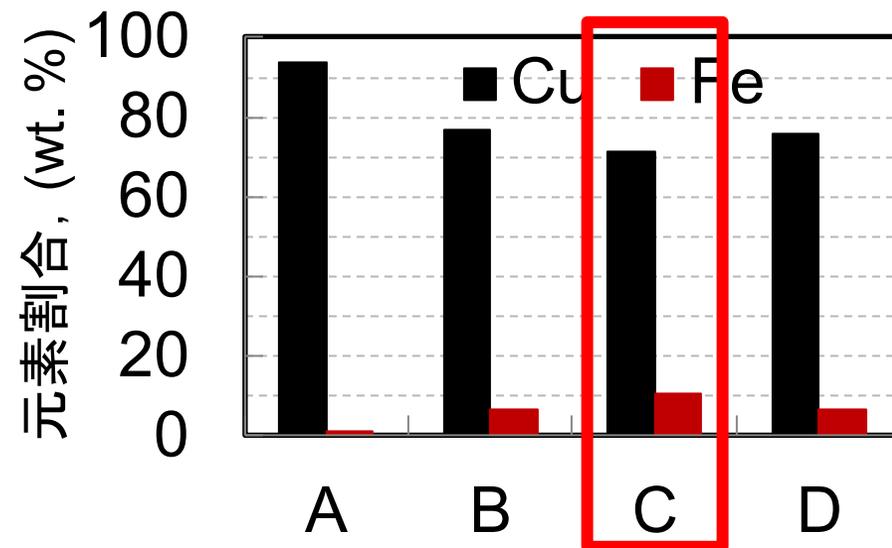
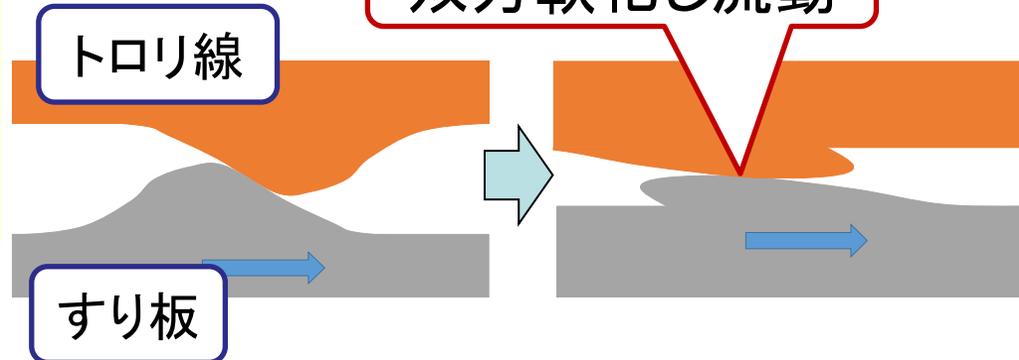
撤去トロリ線しゅう動面分析結果(しゅう動面C)

亀裂

流動痕

- ・滑らかであり, 亀裂・流動痕あり
- ・トロリ線の軟化は見られた
- ・トロリ線へのすり板の移着あり

⇒ 軟化流動摩耗形態と同様

双方軟化し流動

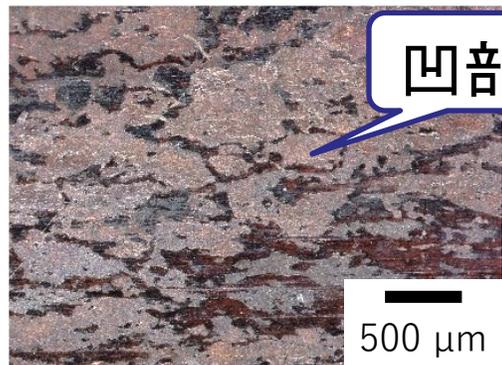
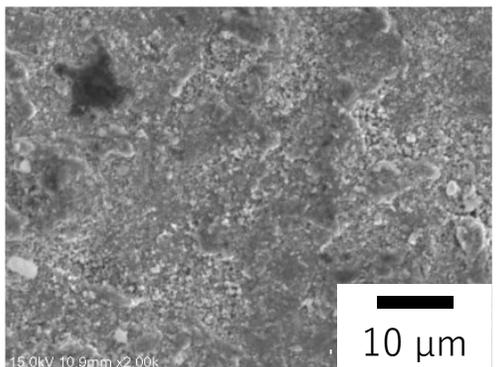
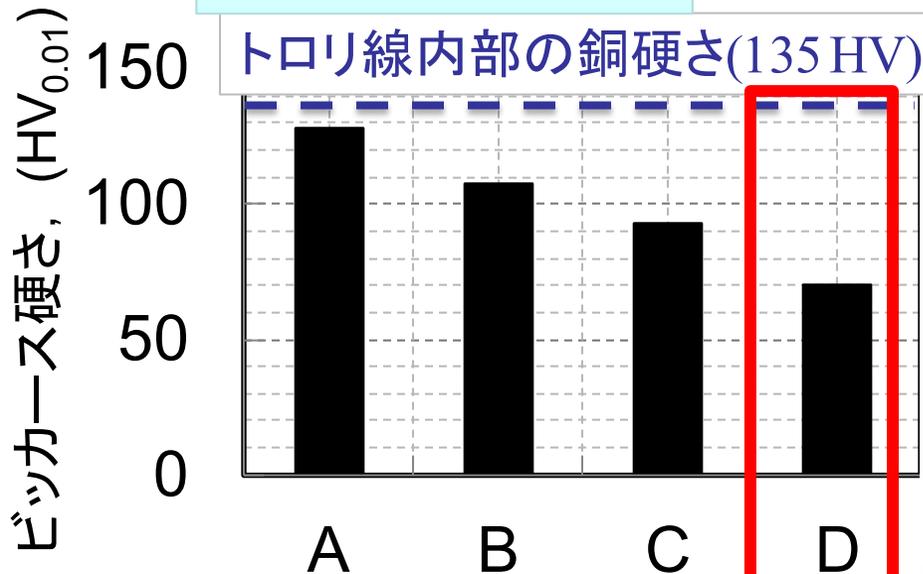
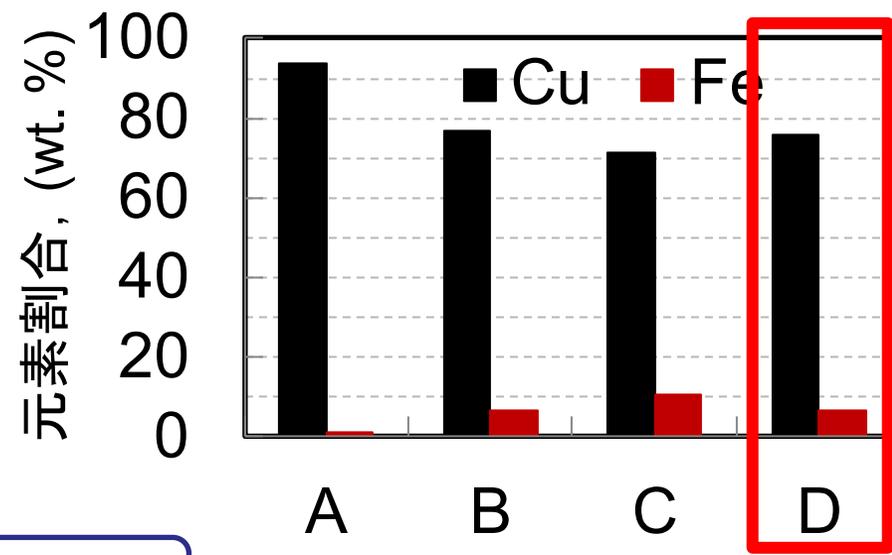
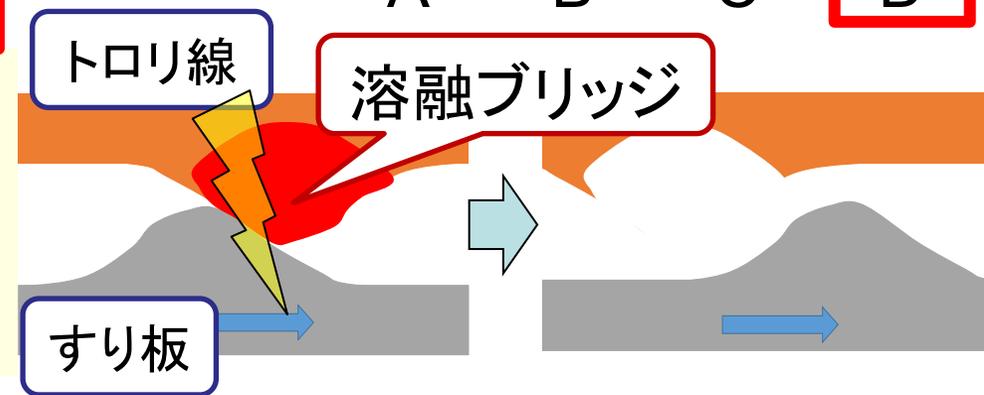
撤去トロリ線しゅう動面分析結果(しゅう動面D)

- ・凹部があり, 凹部表面は溶融
- ・最も軟化が見られた
- ・すり板の移着は少ない

⇒溶融ブリッジ由来の摩耗形態(トロリ線溶融・混合溶融)と同様

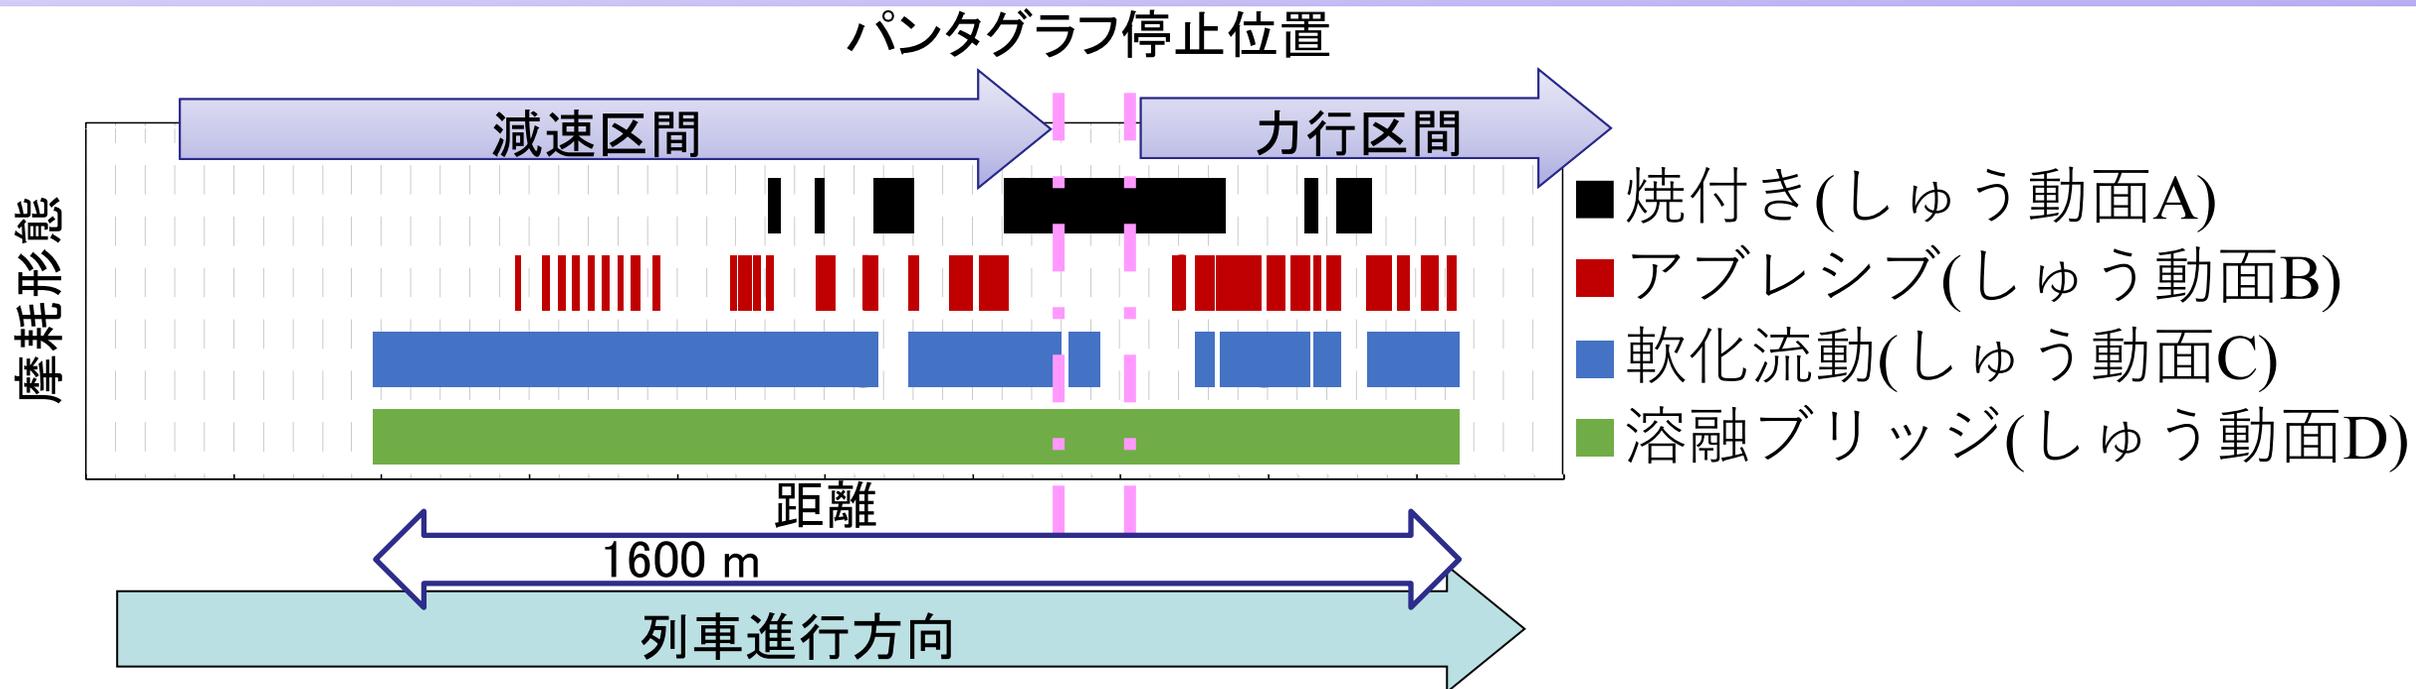
摩耗形態としゅう動条件の関係

定置試験での機械的摩耗形態の遷移条件

速度：低速 ⇔ 高速
接点温度：低温 ⇔ 高温
摩耗形態：焼付き ⇔ アブレーション ⇔ 軟化流動

今回の調査結果と傾向は一致

⇒ 定置試験と実フィールドの摩耗形態の整合性を確認

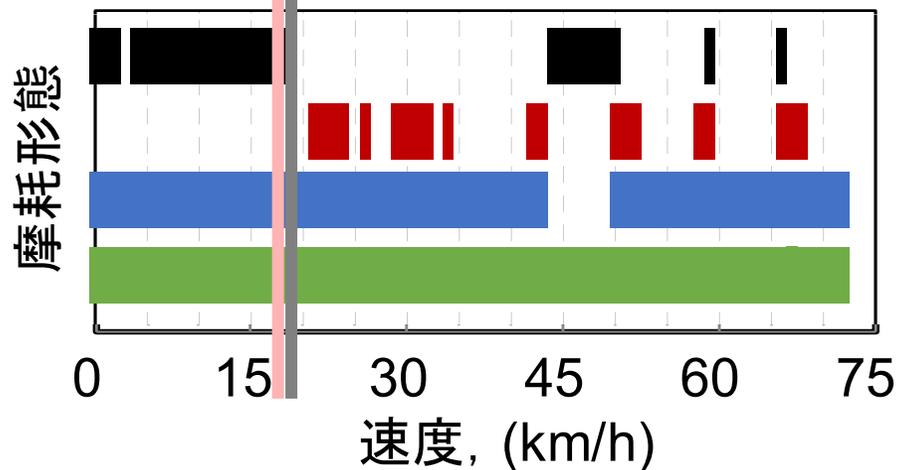
減速側

減速側と力行側で摩耗形態が発現する速度範囲が異なる

同じ速度でも減速側と力行側で接点温度が異なる

すり板のバルク温度やしゅう動面状態などの
摩擦履歴を考慮する必要があると考えられる
