## 高压配電線路用避雷器劣化表示手法

樋口靖展 赤木雅陽 森本大観

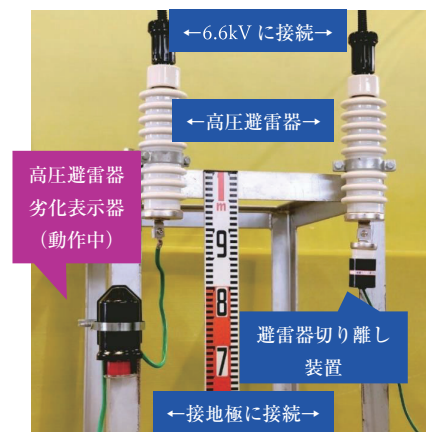
よる地絡を確実に表示できる新しい高压避雷器劣化表示器の仕様策定と試作を行いました。現地試験等により、試作した表示器は所期の性能を有し、高压避雷器の劣化による地絡の表示が可能であることを確認しました。
