老朽化吹付のり面の補強工

(Renovation Method for Deteriorated Shotcrete Slope)

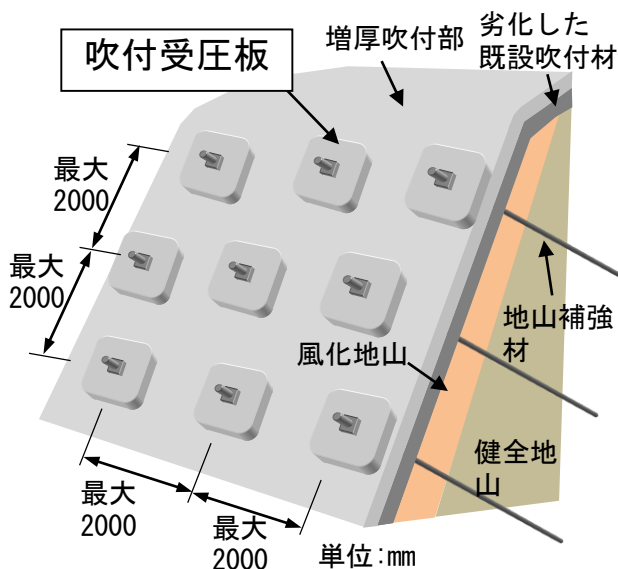
吹付受圧板工法の概要

老朽化した既設吹付工の上から繊維補強モルタル(ひび割れ抑制効果を有する)による再被覆により吹付工を補修します。同時に、のり面に対して地山補強土工を施し、さらに地山補強土工と繊維補強モルタルの接続部にRC構造の「吹付受圧板」を構築します。このような処置により、格子砕工と同程度の地山補強効果を期待することができます。

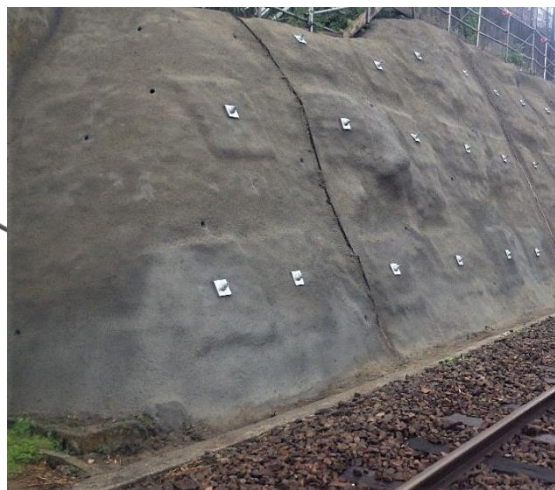
鉄道における適用事例

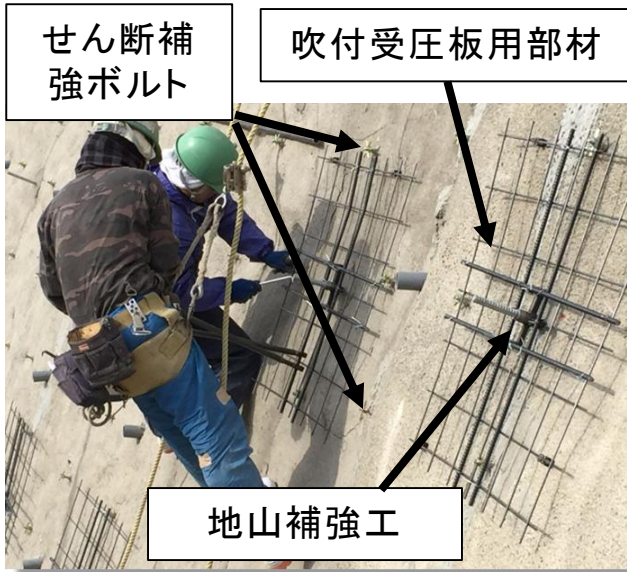
本工法の施工実施状況

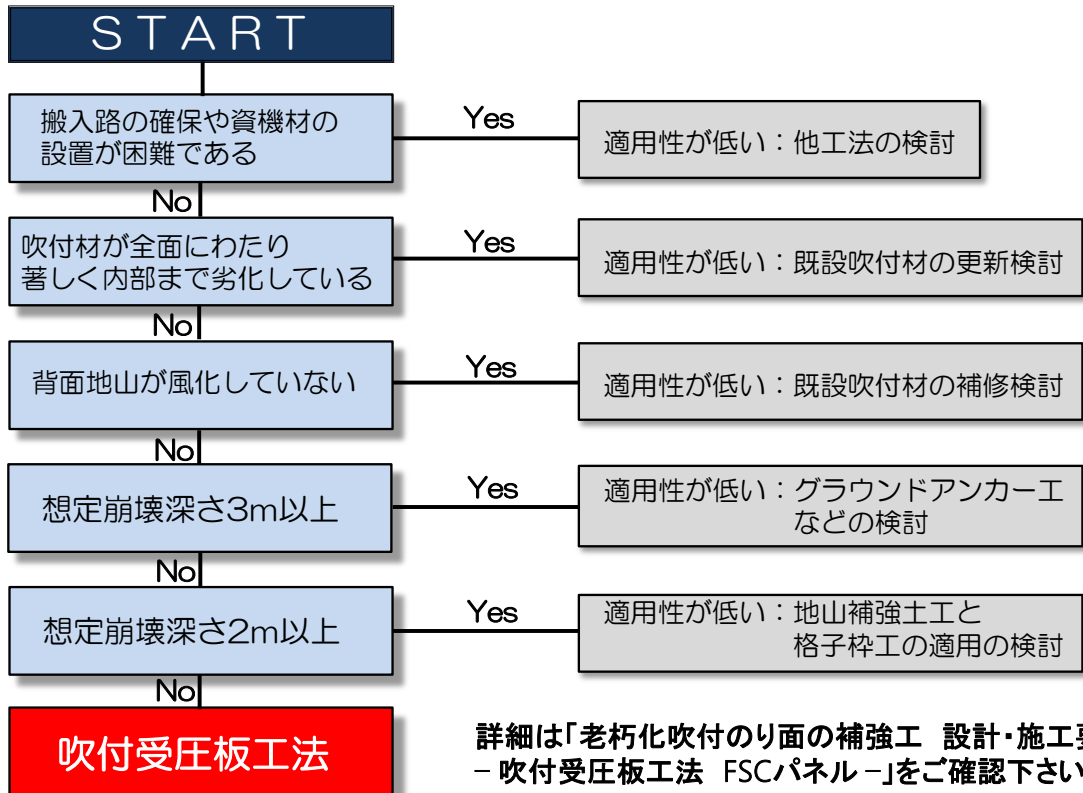
本工法の適用検討のフロー図
