直流き電ケーブルの劣化に関する研究

(Study on the Deterioration of DC Feeding cables)

公益財団法人鉄道総合技術研究所
電力技術研究部 き電

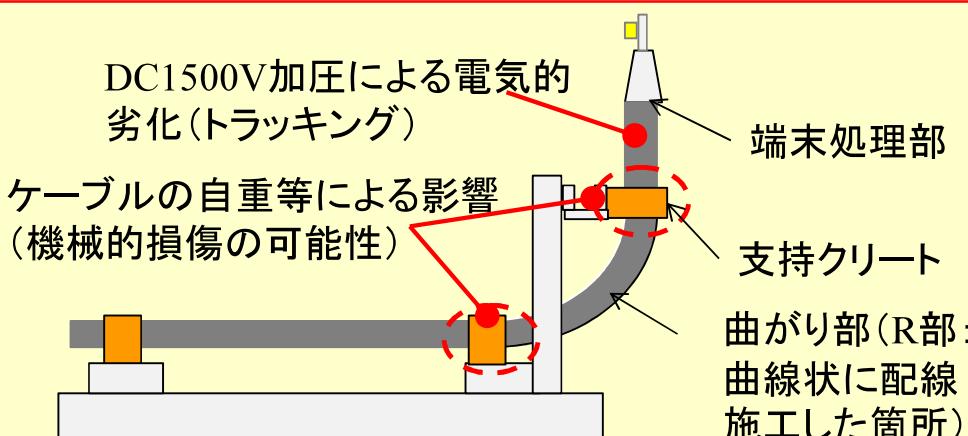
・直流き電ケーブルの地絡モデルの例

直流き電ケーブルは交流用と異なり金属テープ等で構成される遮蔽層がないため、絶縁層の破壊に伴う地絡の検出が難しい等保全上いくつかの問題点を有しています。

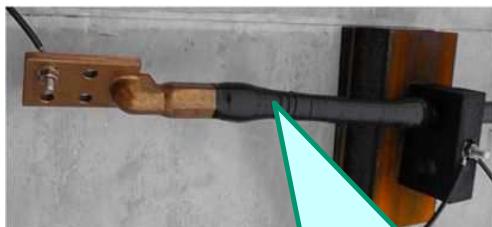
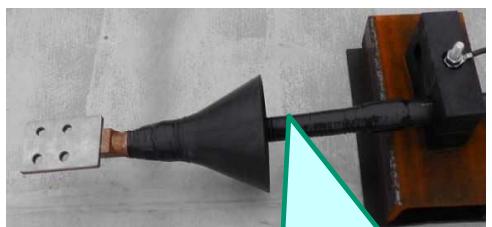
図2 端末処理の工夫による直流き電ケーブルの絶縁特性改善

・通常の端末処理方法

・平均1556MΩ

・雨覆を付加

・平均1864MΩ

- ケーブルが塩害にさらされると、ケーブルの被覆材や支持クリートがトラッキング劣化し、絶縁抵抗が数MΩ以下まで低下する場合があることがわかりました(図1)。これに対して、端末処理部に雨覆を付加することで絶縁抵抗低下を抑制できることがわかりました(図2)。
- 実際の施工環境を模擬したミニモデルでケーブルに荷重を与えると、支持クリート近傍に圧迫痕等の機械的損傷が生じることが分かりました(図3)。これに対して、クリートに滑車を組み込むことで荷重を逃がしてやるケーブル支持構造を考案しました(図4)。

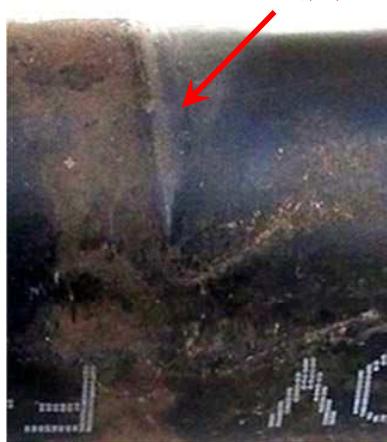
図3 機械的劣化の例

圧迫痕

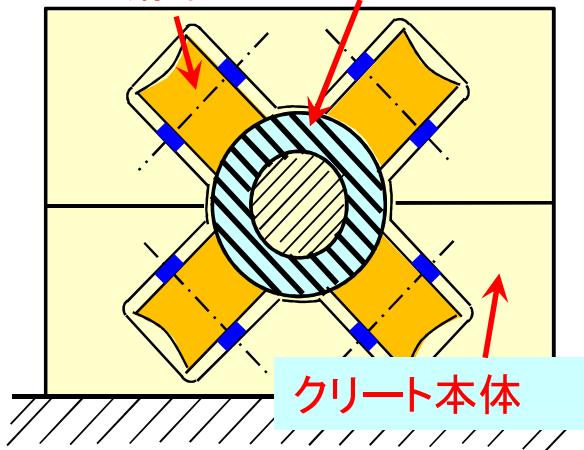
図4 新たなケーブル支持構造

滑車

ケーブル
