# 車両屋根上の排気流れの可視化

数値シミュレーションおよび風洞実験により車両屋根上の排気流れを可視化する手法を開発しました。排気による車両の汚損度評価や、排気の客室内流入対策の検討などに活用できます。

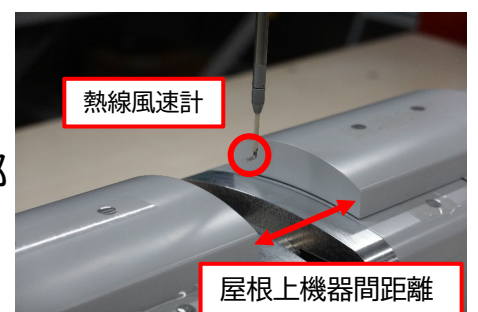
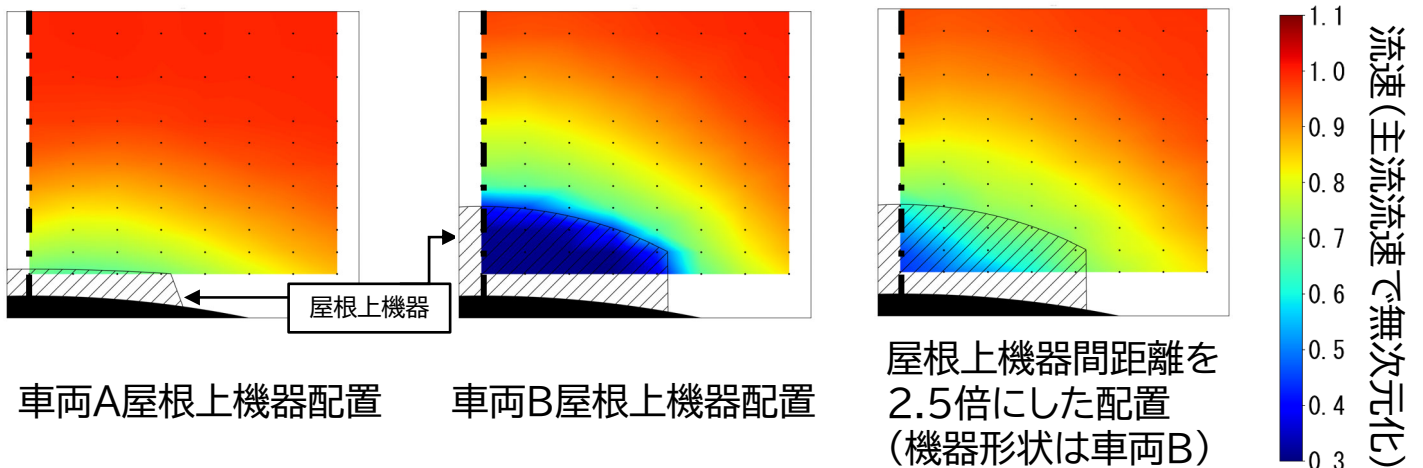
## 風洞実験による流速測定

縮尺1/20の車両模型を使用した風洞実験を行い、  
屋根上の流速分布を可視化しました。  
屋根上機器の配置や形状を変更することで、車間部の  
低流速領域を小さくすることができました。

- 縮尺模型を用いた風洞実験により、車間部屋根上の流速分布を可視化しました。
- 車両Aの屋根上と比較して、車両Bの屋根上では車間部における流速が低いため、排気が後方に流れにくくなっていることを明らかにしました。
- 屋根上機器の配置を検討し、屋根上機器を車間部から離れた位置に設置することで車間部に生じた流れの滞留を改善できることを示しました。
