# 貨車用機械式脱線検知センサ

貨車において発生した脱線を早期に検知するため、貨車用機械式脱線検知センサを作製しました。

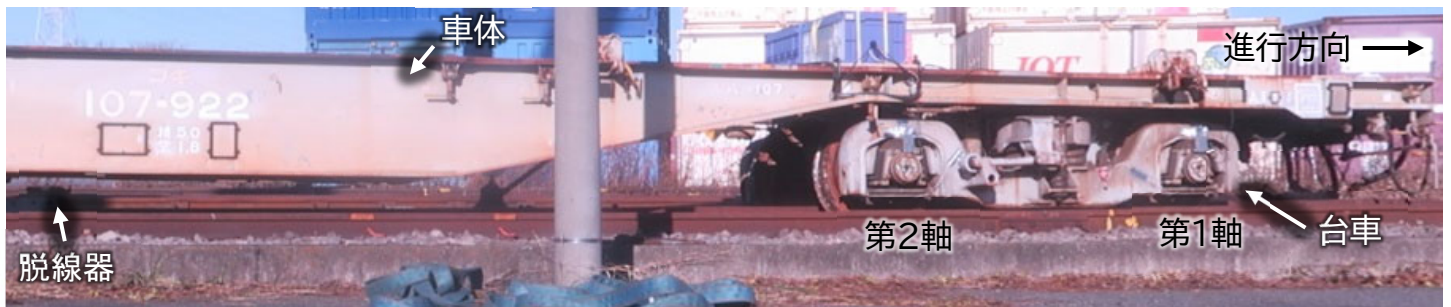
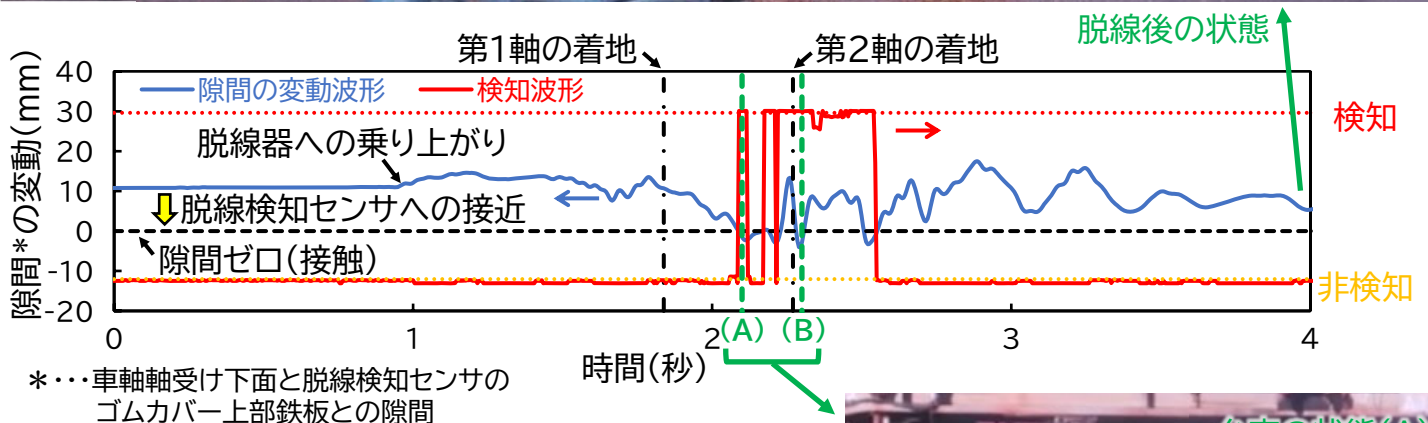
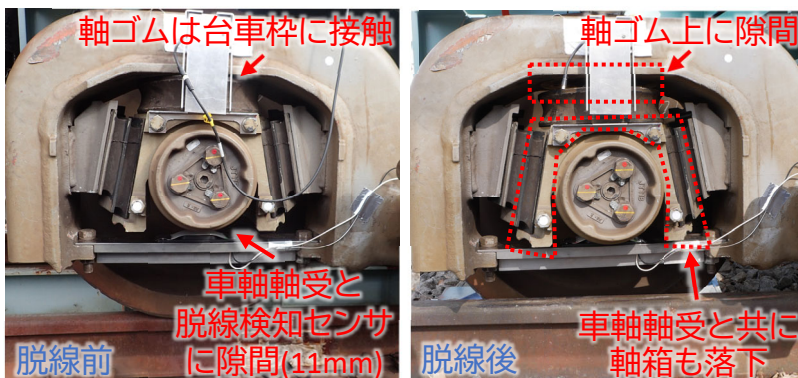
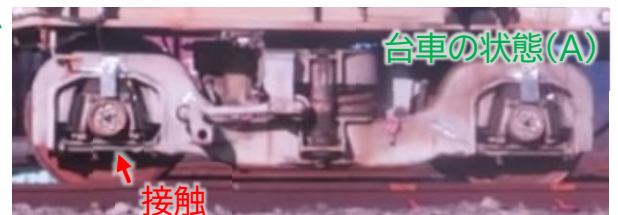
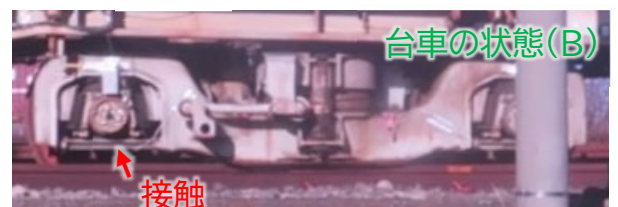
## 脱線検知試験の結果

脱線検知試験の結果、脱線検知センサによって、脱線直後に脱線を検知できました。

- 台車挙動シミュレーションによる検討を行い、過去の脱線事故において損傷が確認された台車部位の中から、軸箱守控を接触センサの設置位置として選定しました。
- 接触センサには、力が加わることで電氣的な導通の有無が変化する単純な機構のものを選定しました。また、飛石や着雪等の影響による低い荷重で誤検知しないように、ゴムカバーと組み合わせた機械式脱線検知センサを作製しました。
- 脱線器を用いて貨車を脱線させることで、脱線検知センサの検知性能を評価する試験（脱線検知試験）を実施しました。その結果、作製した脱線検知センサによって脱線直後に脱線を検知できました。
