# 劣化したバラストの沈下対策 および劣化状態検査手法

劣化したバラストの沈下を抑制する低強度安定処理工法およびバラストの劣化状態を定量的に評価する透過音試験法を開発しました。

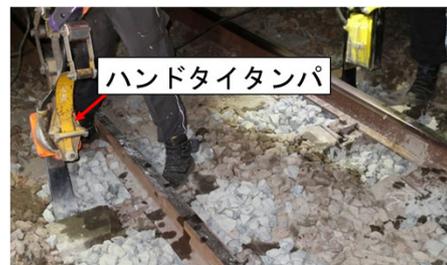
### 低強度安定処理工法の 施工状況

- 補修材(セメント+高分子材料)を劣化したバラストに混合して、低強度に安定処理して沈下を抑制します。
- 安定処理後もつき固め作業が可能であることを確認しました。また、道床交換の1/10のコストで施工できます。

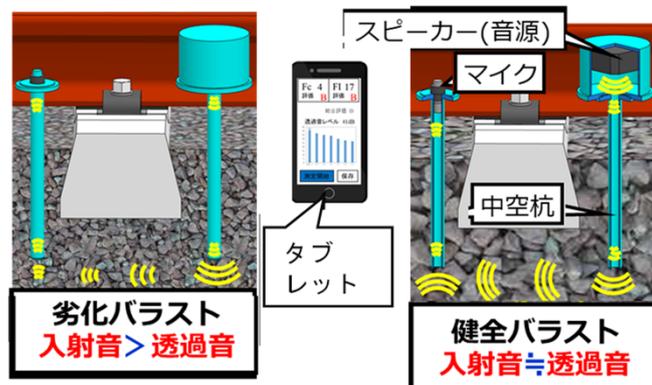
### 透過音試験の測定方法

- バラストの劣化状態と透過音特性の関係を明らかにしたことで、バラストの透過音測定から劣化状態を定量的に評価できることを確認しました。
- バラストの劣化の判定値を定め、本試験結果に基づく、沈下対策(道床交換あるいは低強度安定処理工法)の判定フローを提案しました。

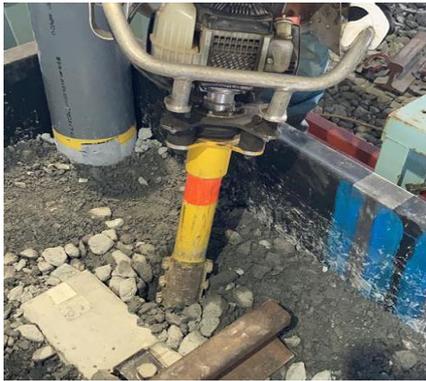
低強度安定処理工法の施工手順（ハンドタイタンパ使用）

①つき固め補修箇所を掘削  
（マルチプルタイタンパおよび  
バックホウタイタンパの場合、  
掘削作業を省略可）

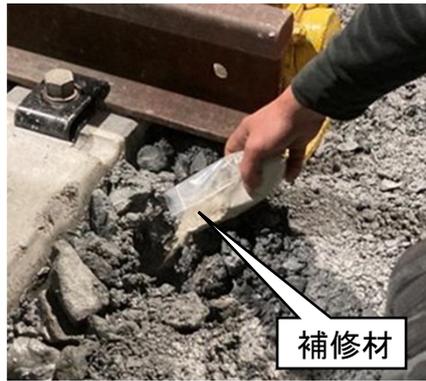
②補修材を投入  
1か所当たり500g

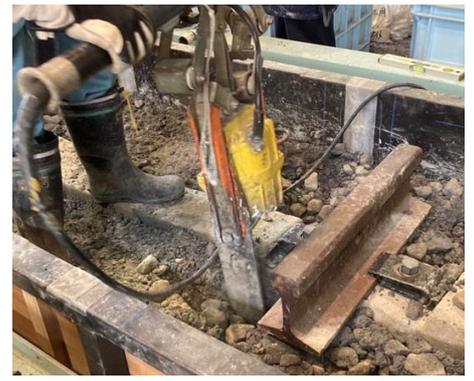
③通常と同様のつき固め補  
修で、バラストと補修材を  
混合

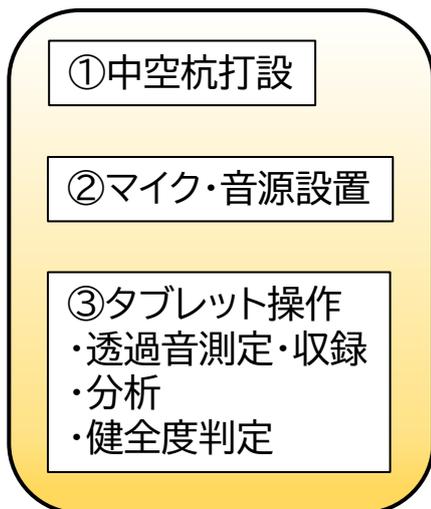
透過音試験の試験手順

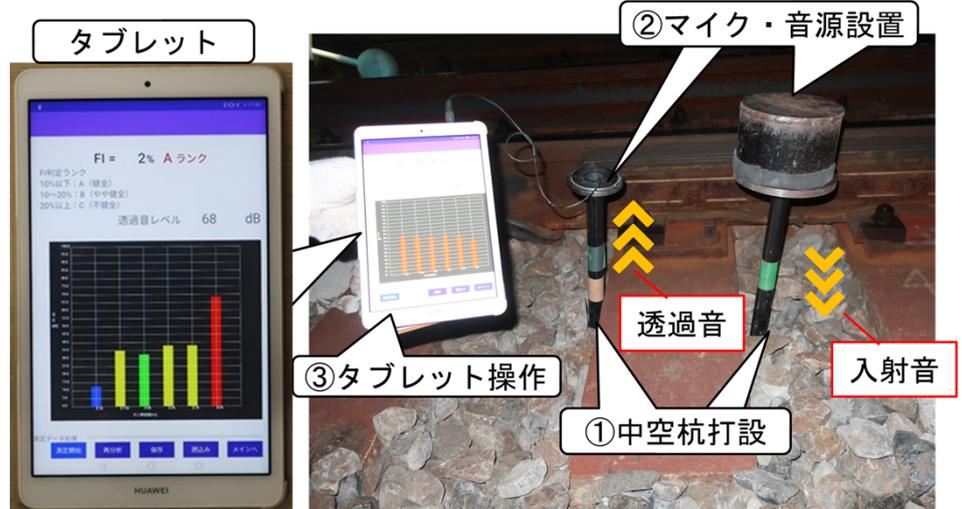
透過音試験の測定状況

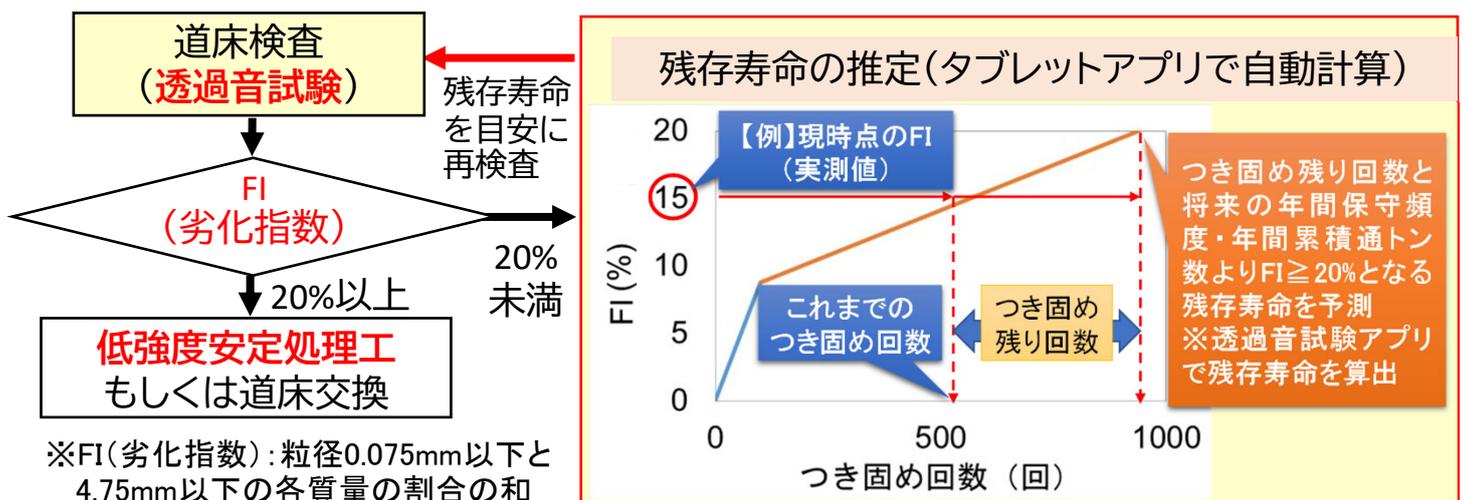
劣化したバラストの沈下対策の判定フロー
