# ガイド波による レール破断・損傷検知手法の開発

車上のセンサーから非接触でレールに対して超音波を伝達し、レール長手方向に伝播するガイド波を利用した、レール破断・損傷検知手法の開発に取り組んでいます。

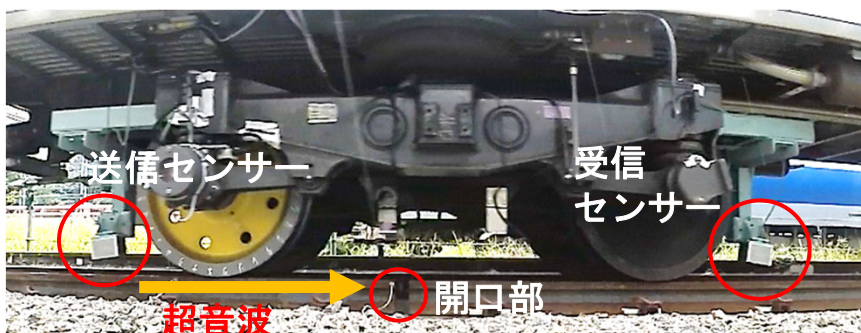
非接触空中超音波システムを搭載した試験車両

- センサーから、空気を經由しレールに超音波を入力する場合の透過率は極めて低いため、一般的な超音波探傷で用いられる波より強力な超音波を送受信可能、かつ、受信波強度を強力に増幅可能な非接触空中超音波システムを採用しました。
- レール長手方向に伝播するガイド波について、超音波伝播シミュレーション等で、損傷検出に適した周波数等について検討しました。超音波の帯域を100～150kHzとすることで、感度が良く検出できることを明らかにしました。
- 本システムを搭載した試験車両で、構内試験線において走行試験を実施した結果、破断・損傷を検出できることを確認しました。

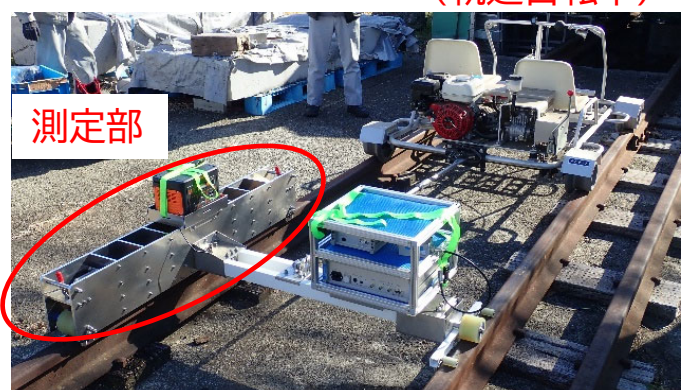
(現在開発中の検査装置)

測定部内に、超音波の送信・受信センサーを組み込み、保守用車等で行引可能な検査装置を開発中です。今後、営業線での試験によって検知性能を検証していきます。
