# 縦ひび割れに着目したPCまくらぎの健全度評価システム

PCまくらぎの縦ひび割れ長さと耐荷力の相関性を明らかにするとともに、撮影した画像から深層学習により縦ひび割れを自動抽出し、健全度を評価するシステムを構築しました。

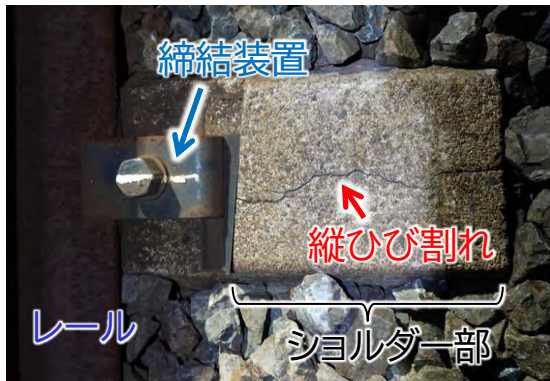
## 縦ひび割れの例

- 近年、経年PCまくらぎの一部に長手方向のひび割れ(縦ひび割れ)が確認されています。これらに対する検査は主に目視により行われており、ひび割れが耐力に与える影響も不明確であることから、維持管理の効率化に課題が残っていました。
- 本研究では、維持管理効率化のために、耐力に基づいた定量的な維持管理指標を提案するとともに、画像処理手法による効率的なひび割れ検知手法を開発しました。
