リベット桁支承部の疲労き裂に対する補強工法

Repairing Method for Fatigue Crack on Bearing Part of Ribet Girder

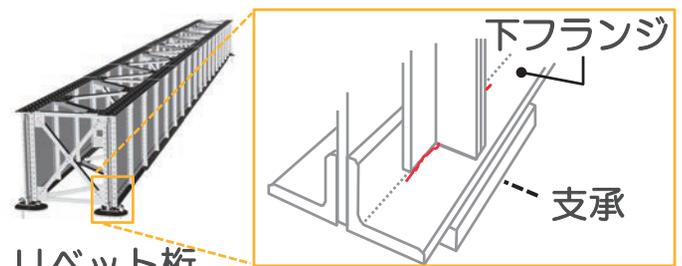
リベット桁支承部の疲労き裂

戦前に多く架設されたリベット桁では支承部の下フランジに疲労き裂がしばしば発生しています。この疲労き裂を補修するために下フランジの交換が行われていますが、桁の仮受けを含む施工に相当の費用と期間を要しており、即時に補修することが困難なケースも見受けられます。

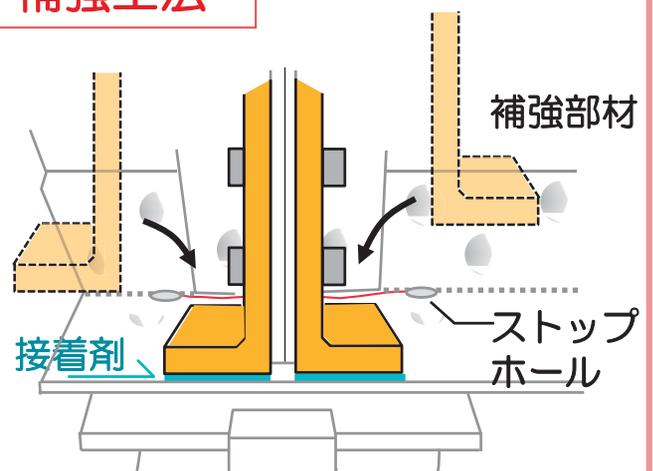
補強工法

簡易な施工により補強部材設置
⇒ 疲労き裂進展を数年間抑制

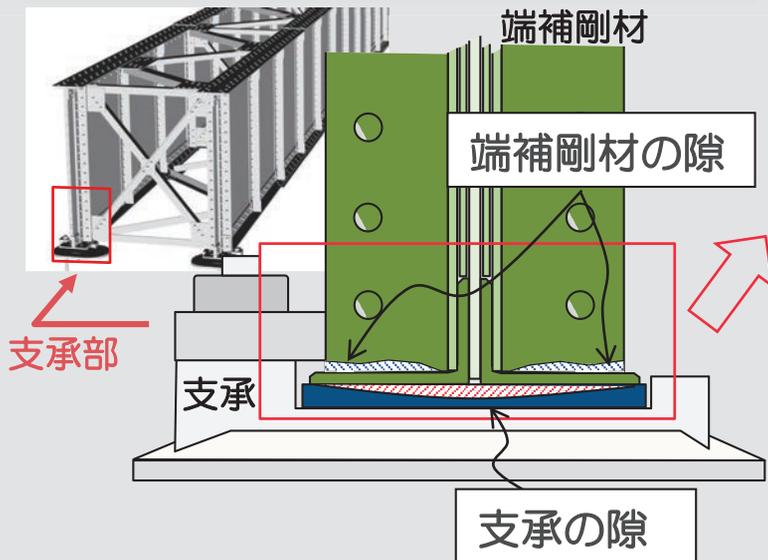
■ 疲労き裂の発生・進展原因

- 経年による支承部材の摩耗
 - 沓座モルタルの損傷等
- ⇒ 支承や端補剛材に隙が発生

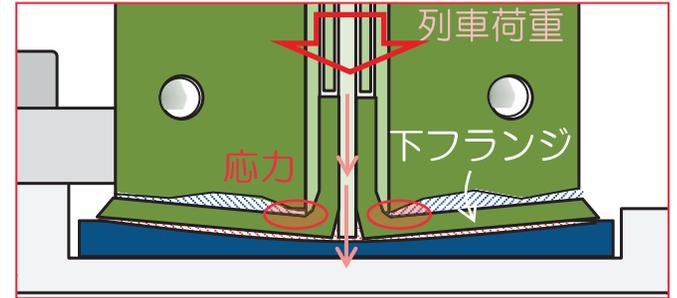
支承の隙：あり 端補剛材の隙：あり

下フランジが沈み込むことで応力大
⇒ 疲労き裂の発生・進展に

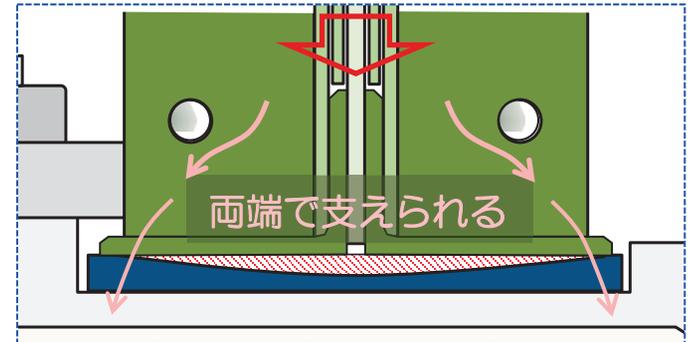
支承の隙：あり 端補剛材の隙：なし

下フランジが沈み込まず応力小

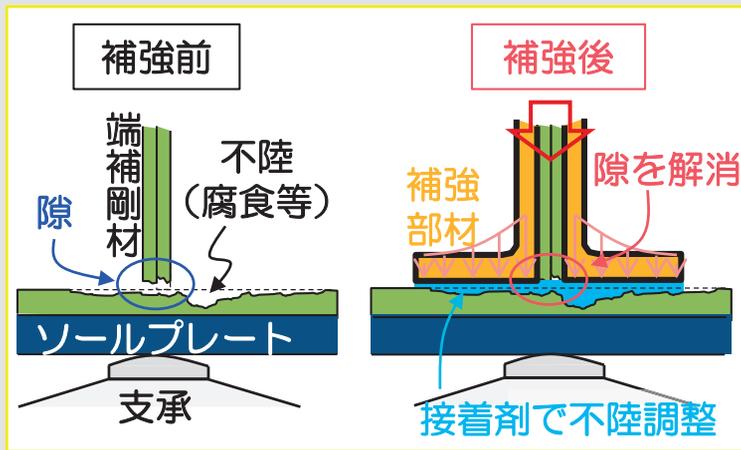
■ 補強工法の特徴

補強部材設置 ⇒ 端補剛材の隙を解消

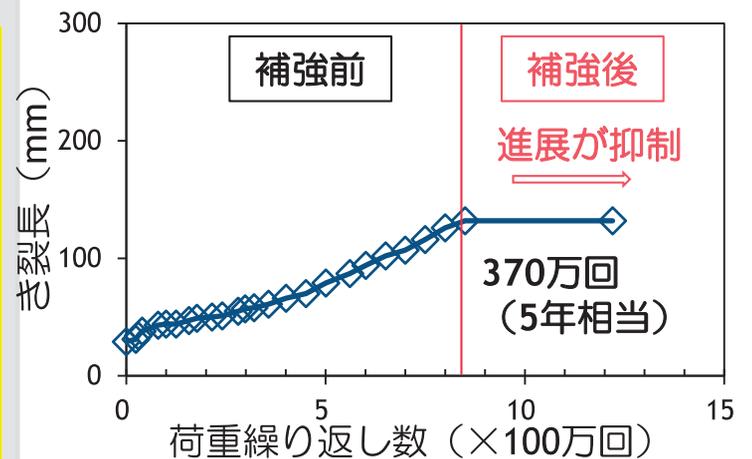
き裂進展抑制効果

疲労き裂の進展を数年間抑制

- 補強部材を設置することにより、数年間の列車荷重の繰り返しに対して**疲労き裂の進展を抑制**します。
- 施工時に桁の仮受けが不要であり**少ない費用・期間で施工**できます。
- 補強部材が疲労き裂を覆わないため**補強後も疲労き裂の監視が可能**です。

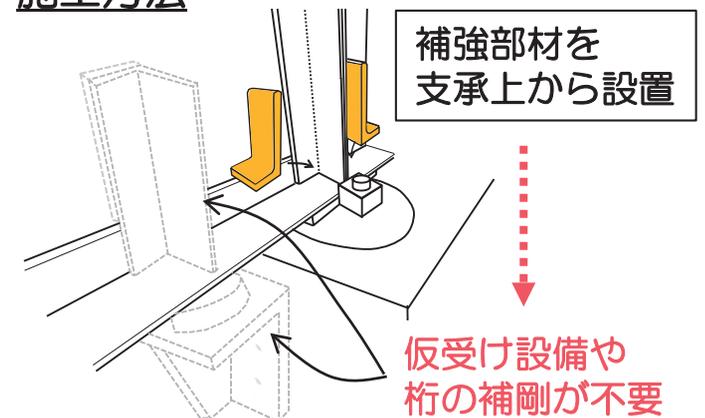
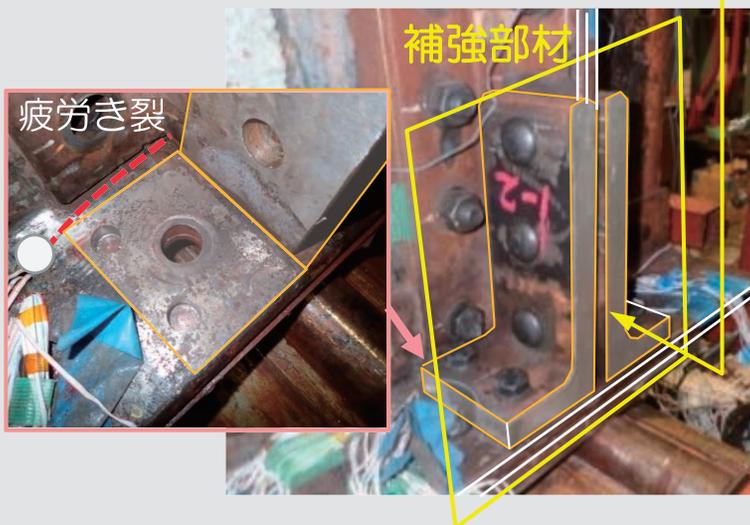
施工方法

補強後も疲労き裂の監視が可能

少ない費用・期間で施工可能
