画像を活用した 電車線金具モニタリング

OCL Fittings Monitoring based on Imaging Technology

電車線金具は、保全に多くの人手が必要とされており、検査の自動化が課題となっています。電車線モニタリング装置で取得した画像を元に、電車線金具の検査を支援する手法を開発しました。

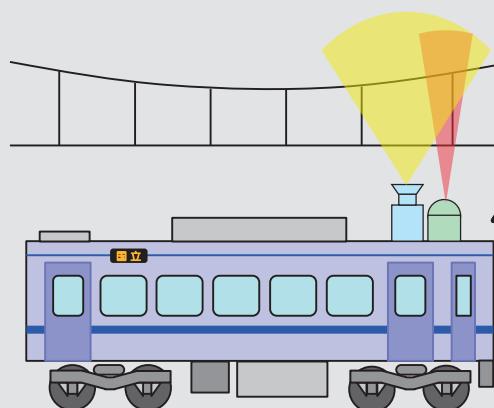
■モニタリングシステムのイメージ

営業車による
モニタリング画像収集

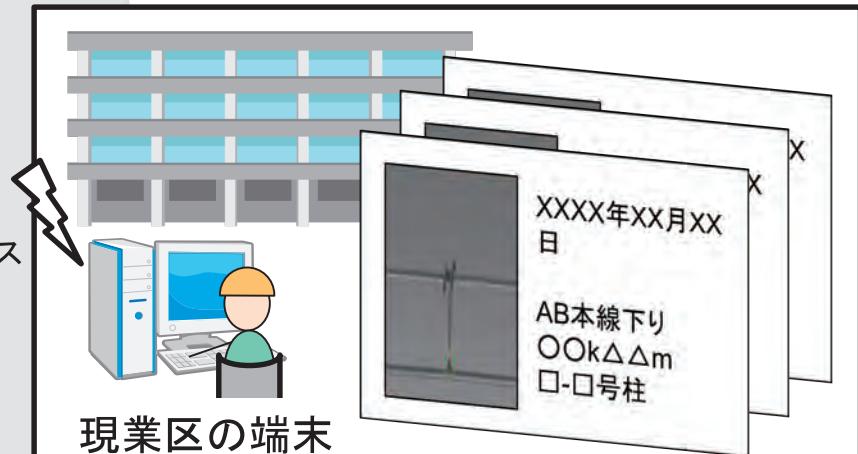
全体画像から金具部分を
自動抽出し担当者が目視確認

異常判定の自動化手法は現在開発中

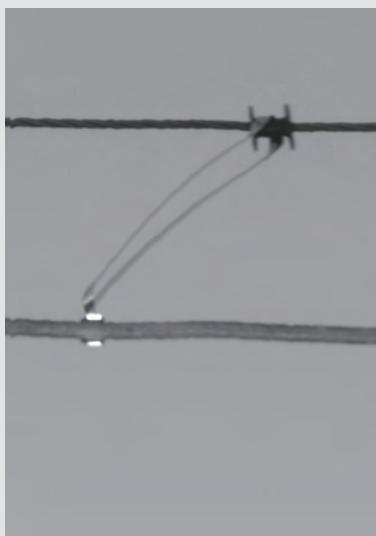
■異常な電車線金具の画像例（所内試験用架線）

ハンガ変形

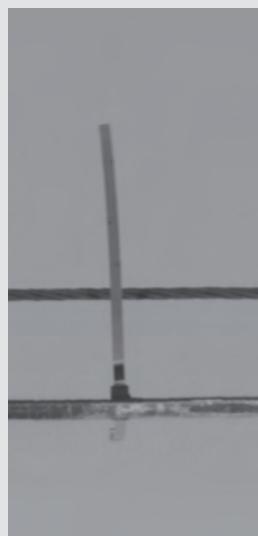
ハンガ破断

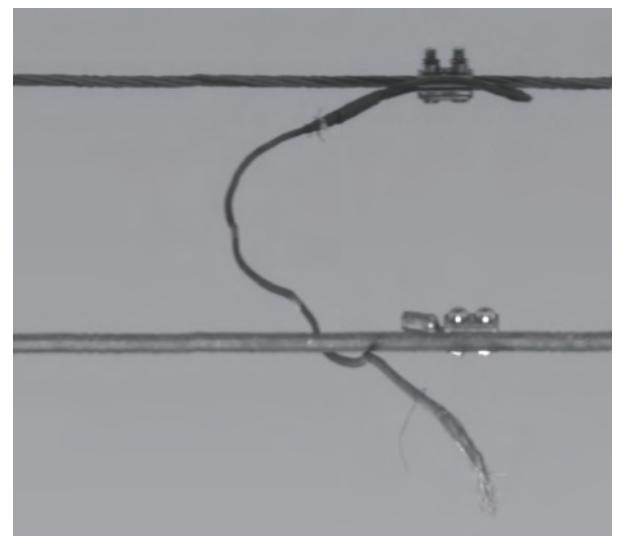
コネクタ断線
