A-13

# ガイド波を用いた レール頭部横裂検知システム

レール探傷車で検知できず、人力での探傷が必要であったレール頭部横裂の検知を代替可能な、ガイド波を用いた非接触の検知システムを開発しました。

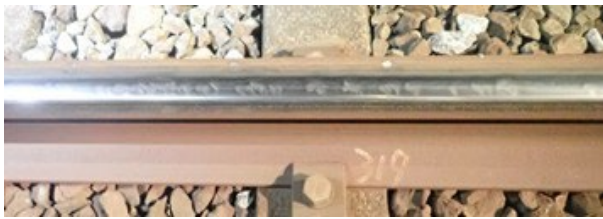
連続水平裂の例

## 連続水平裂に対応したプローブ配置

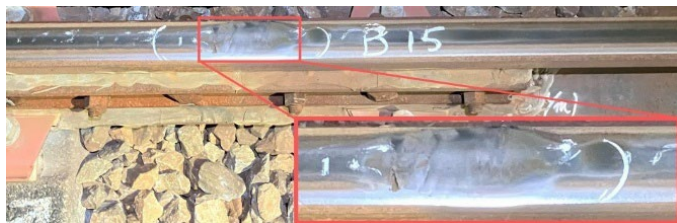
## 頭部横裂(20mm)の測定結果

横裂検知が可能

- 可搬性の高い手押し式の検査装置を試作しました。通常の頭部横裂に対応したレール頭頂面の送受信プローブに加えて、1m以上連続して生じた水平裂に対応するため、レール頭側面にも送受信プローブを搭載しました。
- 営業線に発生した深さ20mmの頭部横裂に対して検査を行い、横裂検知が可能であることを確認しました。
- 手探傷で必要な接触媒質の塗布や感度調整といった作業を省略でき、連続的に頭部横裂の検知が可能であることから、検査に要する時間を従来の半分以下に削減できます。

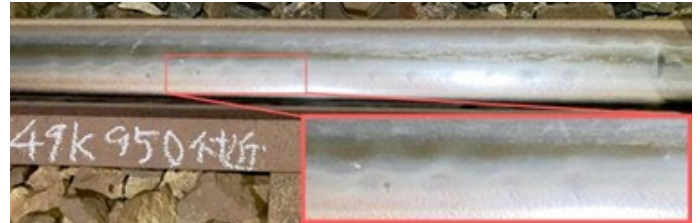
## 連続水平裂(横裂なし)の測定結果

頭側面プローブは水平裂に反応しない
