# 転てつ装置のフロントロッド折損の 要因特定と保守方法の提案

信号技術研究部 信号システム研究室  
研究員 重盛 壮平

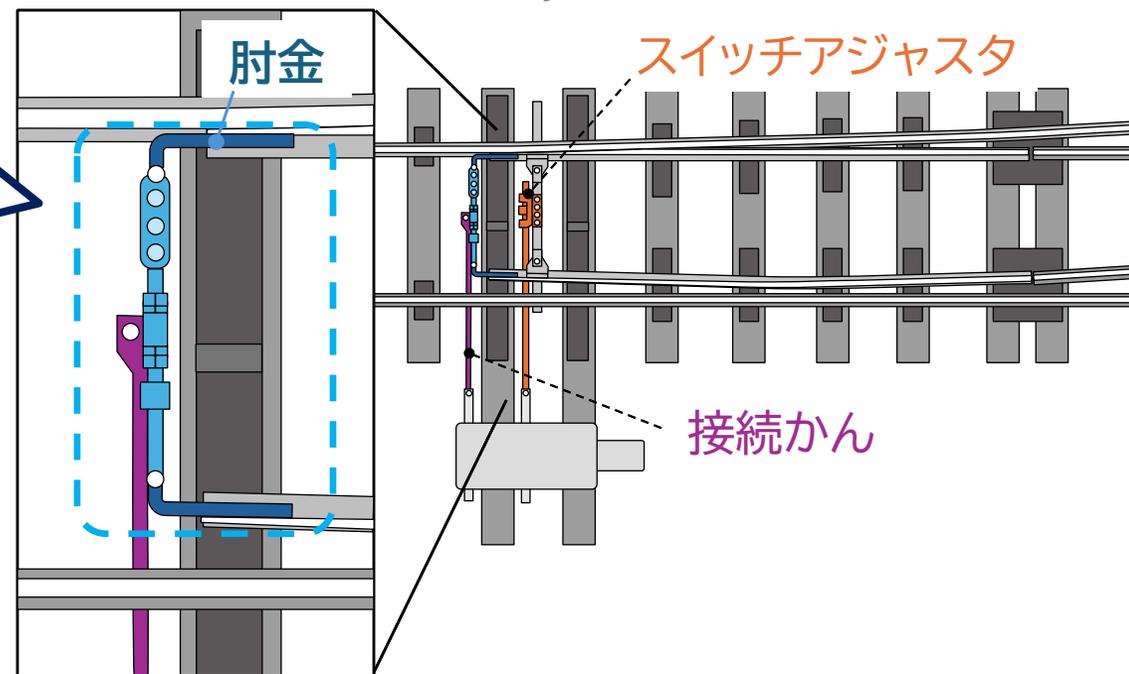
- ✓ トングレール先端を結ぶロッド
- ✓ トングレールに追従 → 照査機能の一端

### フロントロッドの折損

→ 列車影響の大きい輸送障害に

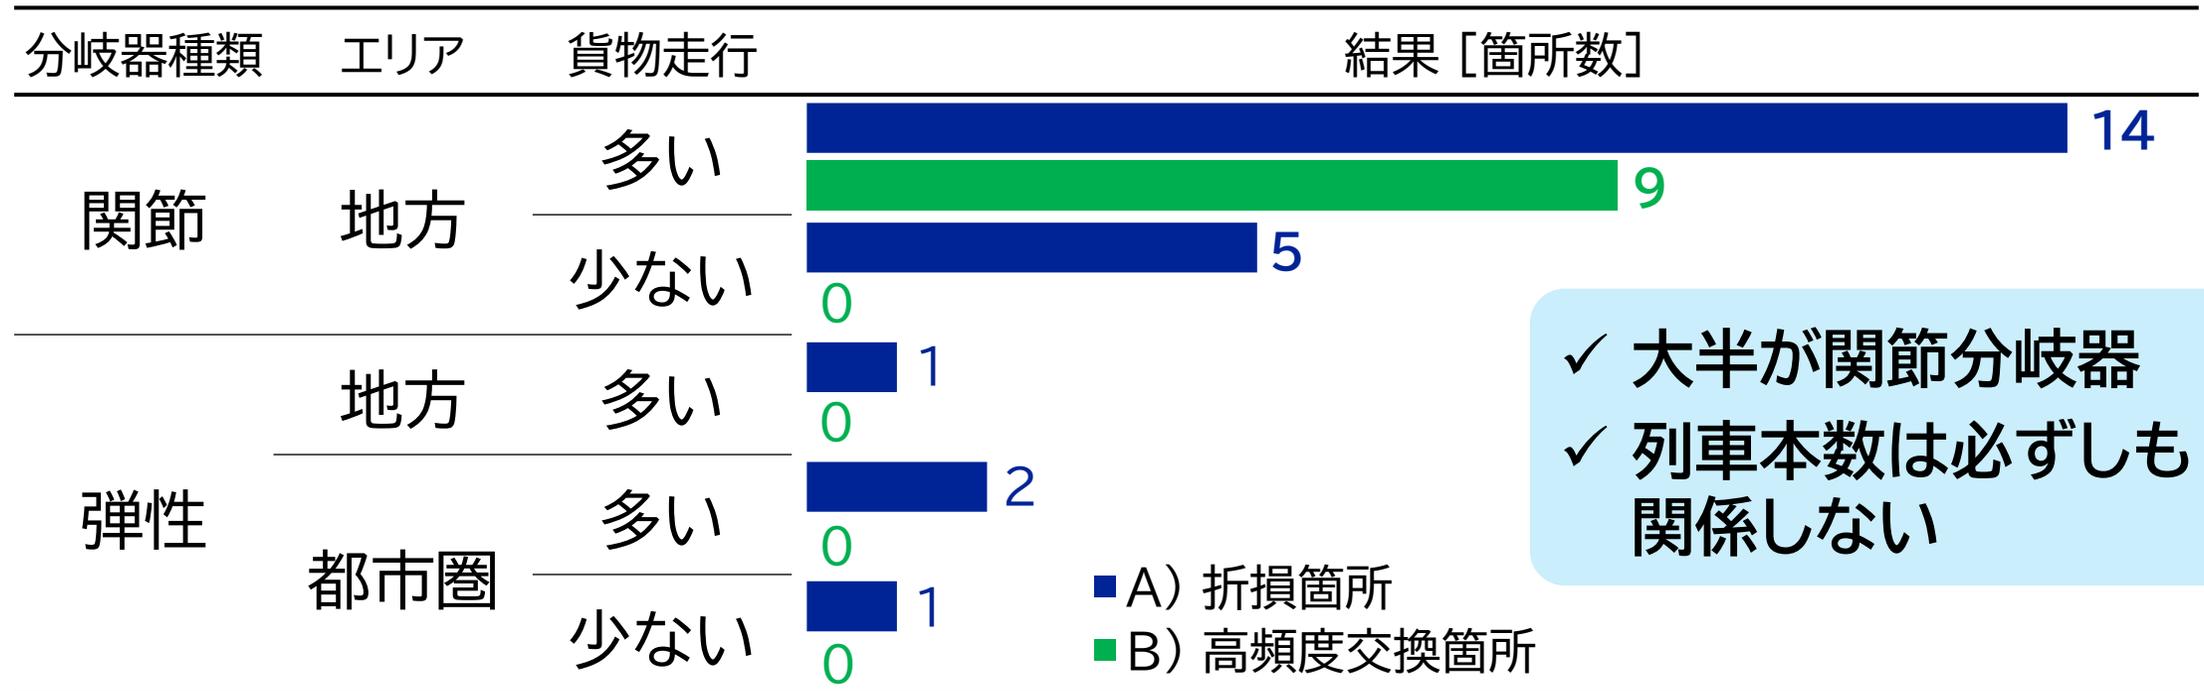
✓ 大半が関節分岐器  
✓ 列車本数は必ずしも関係しない

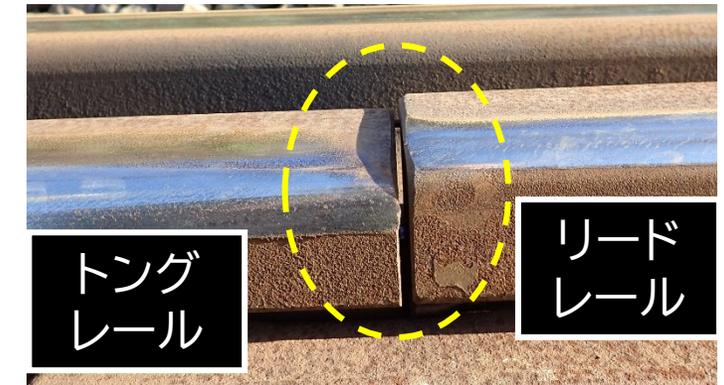
トングレール後端部の段差の例

✓ トングレールとリードレール間の段差

- 折損履歴のある箇所： **全箇所** 段差あり
- 折損履歴のない箇所： **1箇所** 段差あり

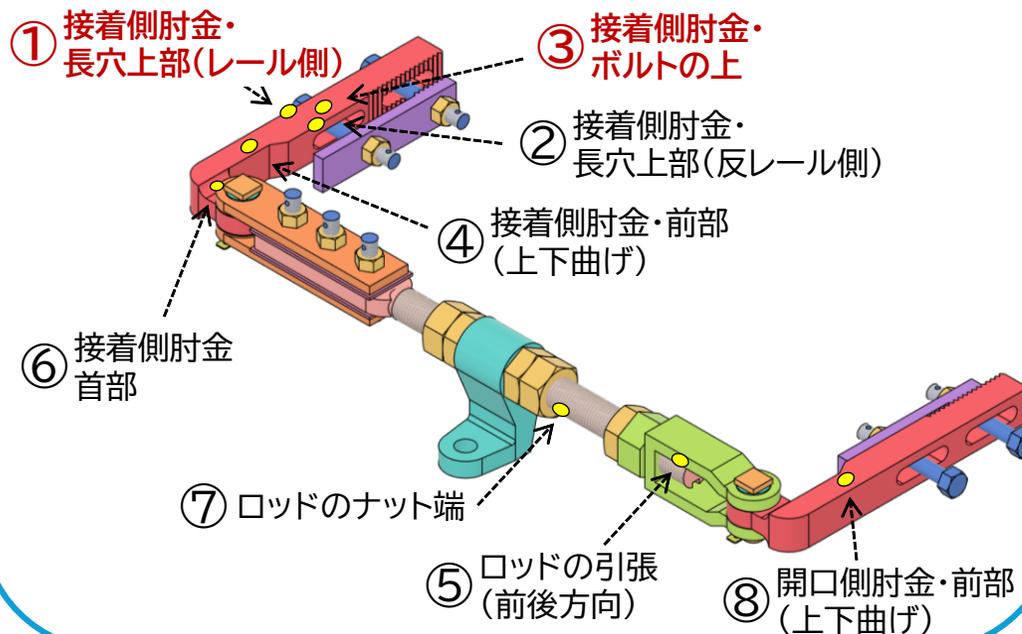
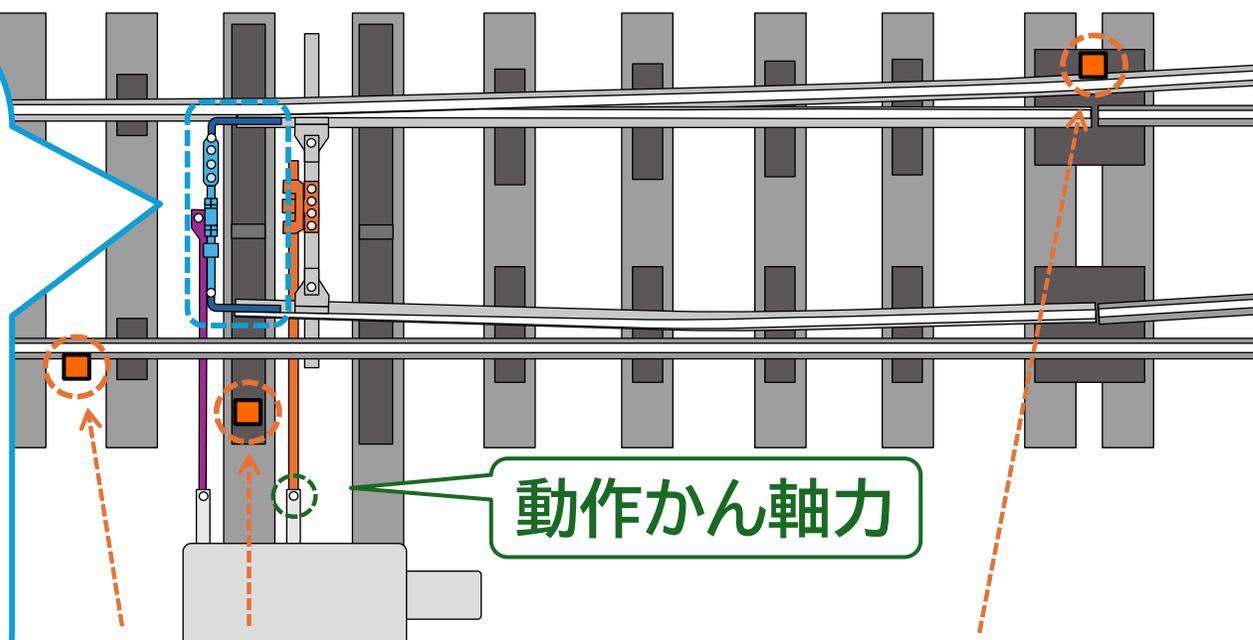
### フロントロッド各部ひずみ

—— 設備調査実施箇所のうち、8箇所で振動・ひずみ測定試験を実施

- 列車が通過するときの以下の項目を測定

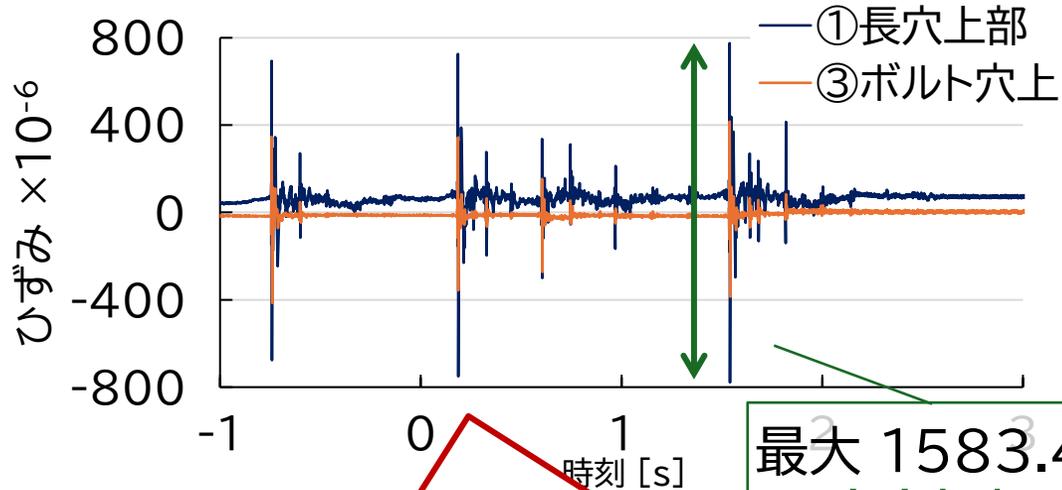
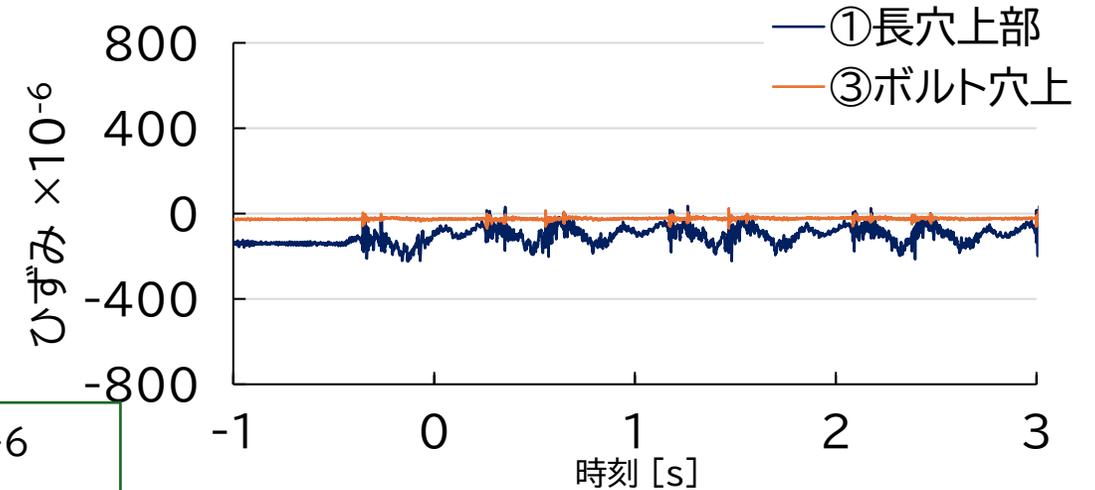
- 列車通過時のひずみの変動 …… 接着側の肘金で大

最大  $1583.4 \times 10^{-6}$   
⇒ 応力振幅 326MPa

車両通過時にスパイク状の大きなひずみ変動

車両の通過に伴う繰り返し応力が  
折損の一因と推定

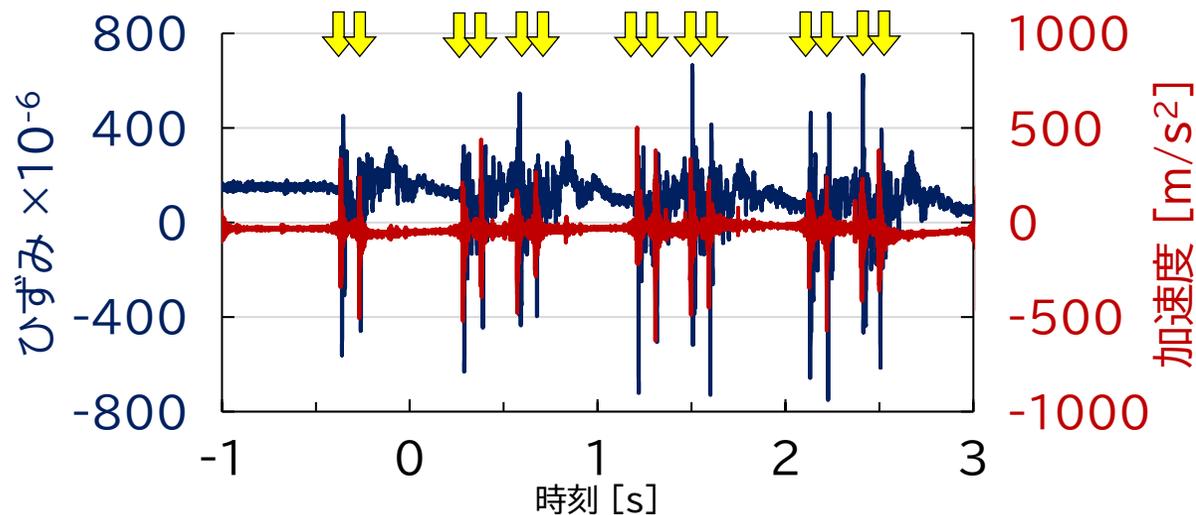
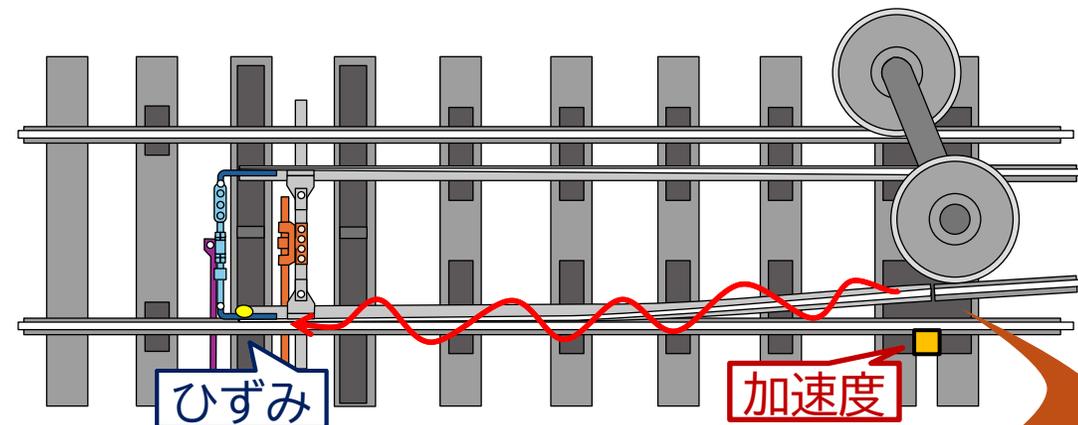
フロントロッドひずみ変動と  
トンブール後端部振動のタイミング一致

車両通過時の衝撃による応力変動が  
折損の主原因であることを特定

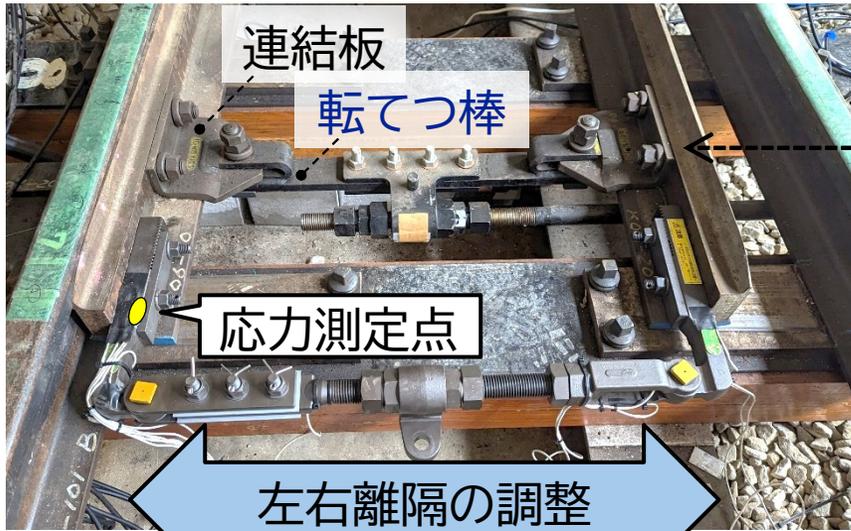
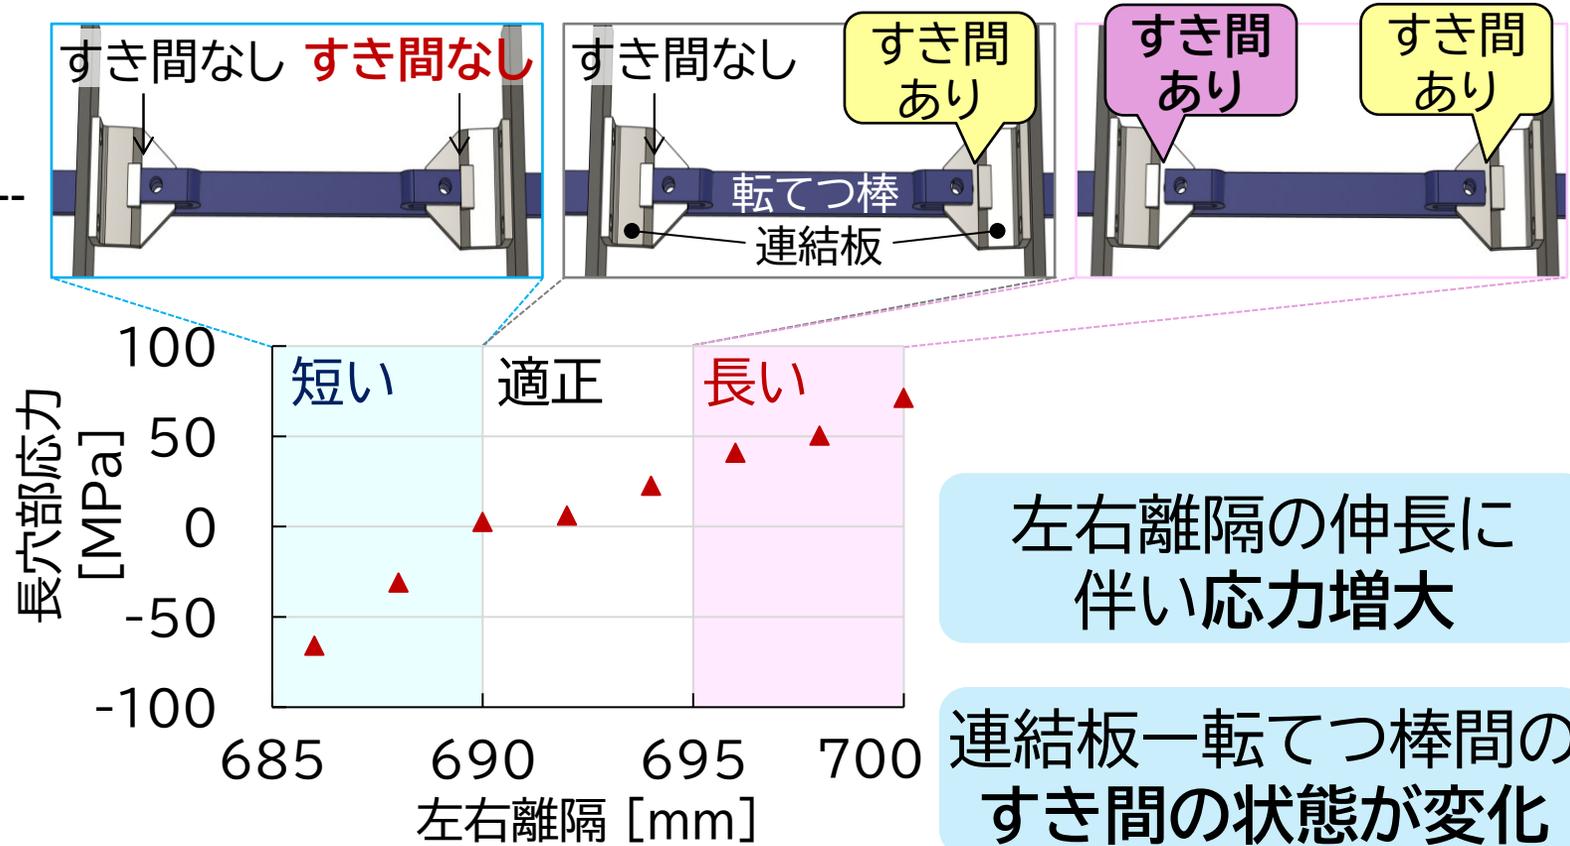
トングレールの先端密着の確保などを目的にフロントロッドの長さを調整

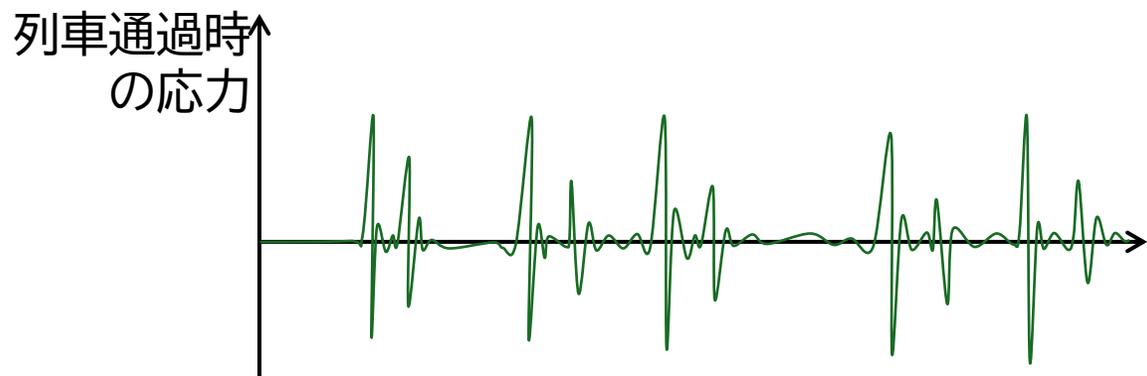
#### 適切な場合

- フロントロッドの左右離隔が長い・短い場合、肘金長穴部の応力が高くなる  
→ 列車が通過する際の応力変動について、**平均応力が上昇する**

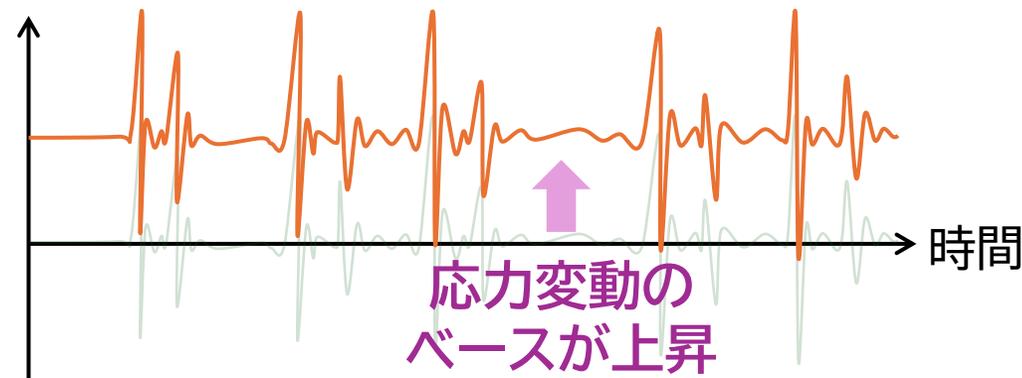
#### 調整不良の場合(長い場合)

調整不良による応力増加  
+ 車両通過時の応力変動

折損に繋がる  
大きな応力変動

折損までの  
許容衝撃回数が減

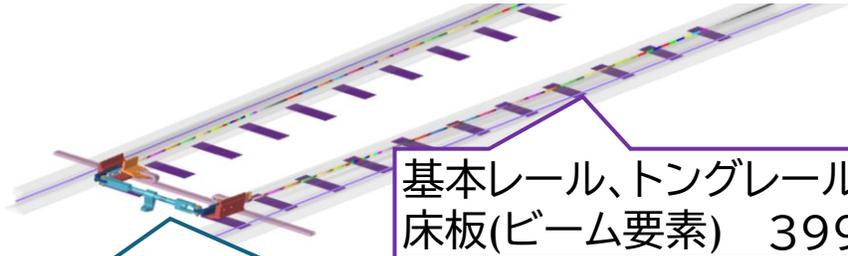
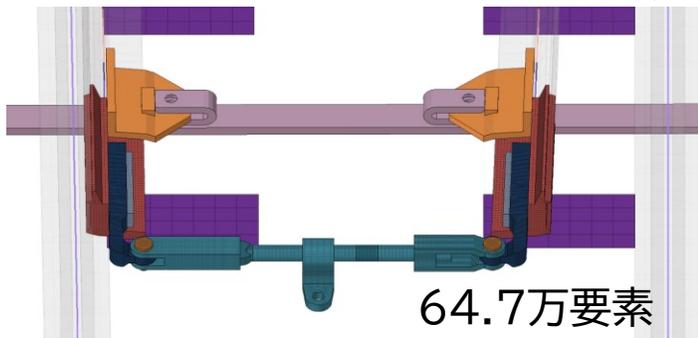
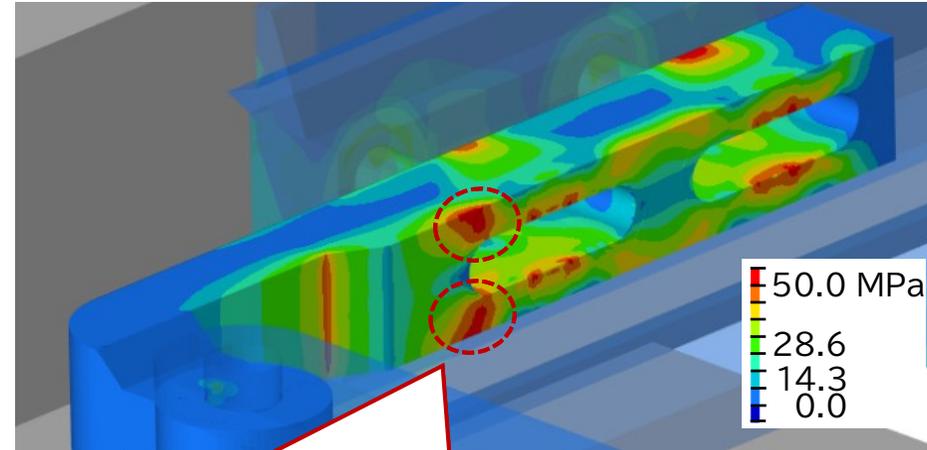
転換動作(5秒程度)後のひずみ・応力を  
短時間で計算可能なモデルを構築

フロントロッド、トングレー先端(ソリッド要素)

第一主応力

✓ 肘金長穴部(内部・外部)が  
応力集中箇所であることを特定

折損リスクが高い箇所

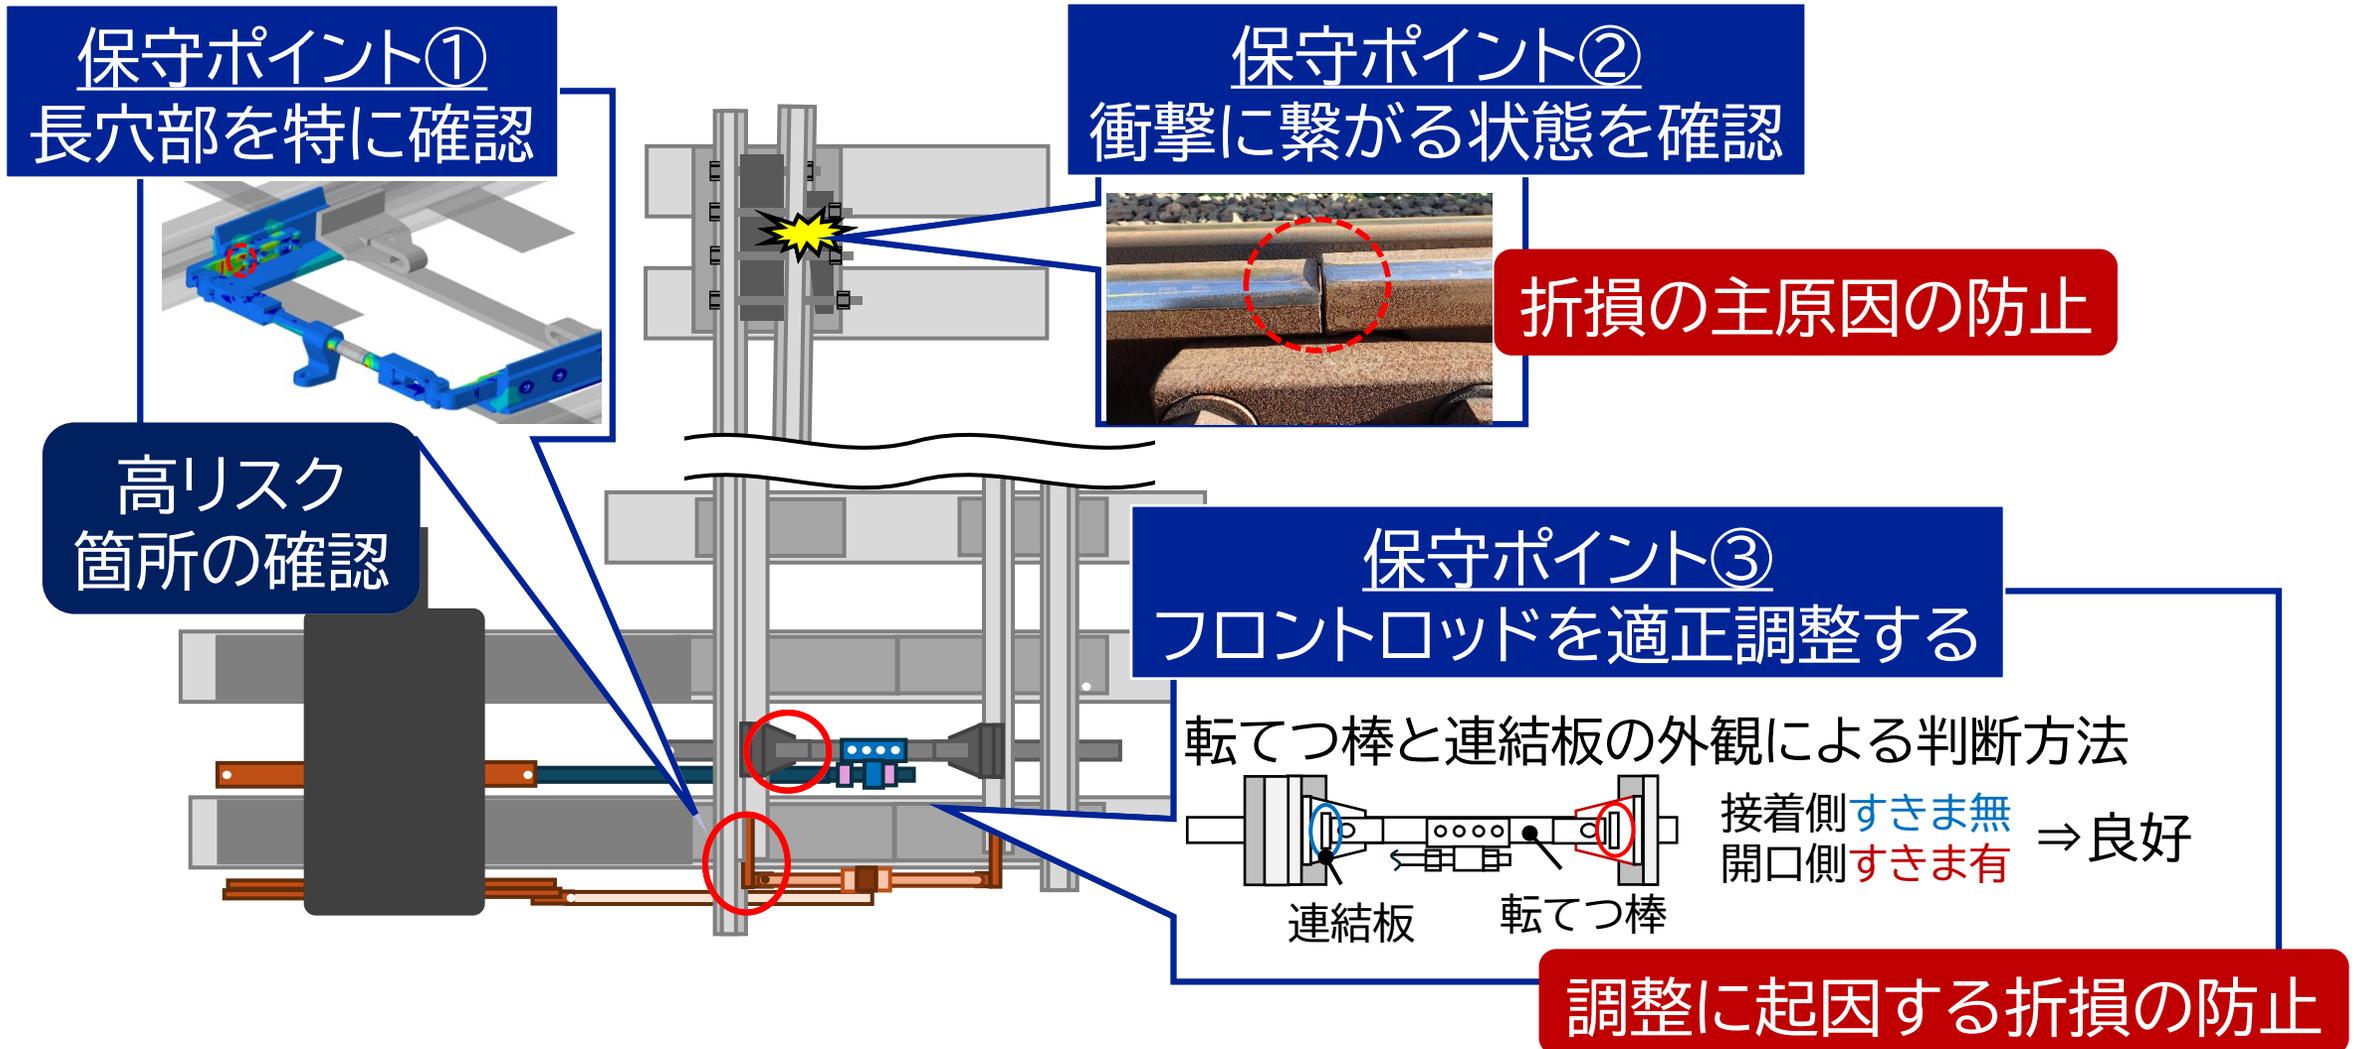
- 原因・リスクの高い箇所を踏まえた、折損を防ぐための保守方法を提案

- ✓ **折損の実態を把握し、折損原因・条件を特定**
  - トングレール後端部の段差等の影響により激しくなった列車通過時の衝撃
- ✓ **フロントロッドの弱点箇所を特定し、調整状態の影響を明確化**
  - 弱点箇所：フロントロッド肘金の長穴の円形部周辺
  - フロントロッドの調整不良は、車両通過時の応力変動の影響を増大
- ✓ **具体的な保守方法を提案**
  - 弱点箇所や折損につながる衝撃を生む箇所の確認強化
  - フロントロッドの適正な調整
