# 車輪フランジ潤滑と踏面増粘着の 機能を統合した踏面調整子

材料技術研究部 摩擦材料研究室長

半田 和行

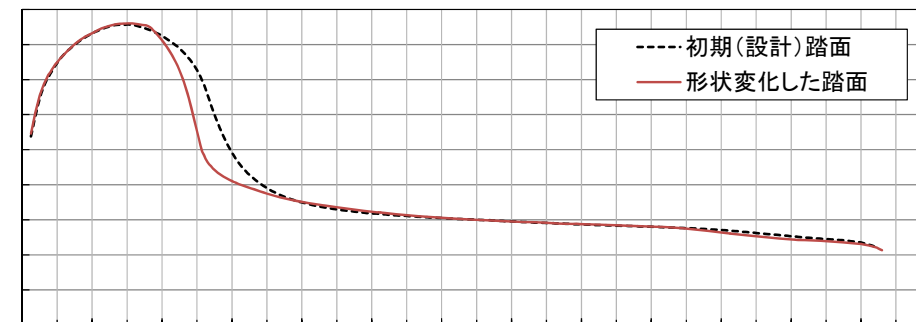
フランジ部が摩耗した踏面形状の例

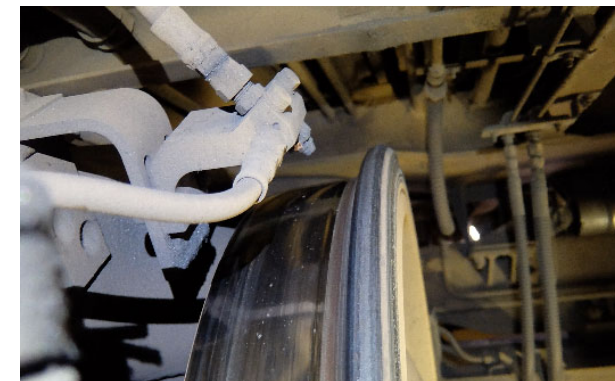
車上フランジ塗油器の例

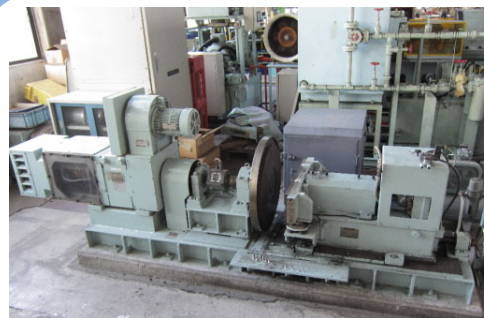
性能評価に使用した試験装置・試験片
