ガイド波を用いた レール頭部横裂検知手法

軌道技術研究部 レールメンテナンス研究室
研究員 高山 大陸

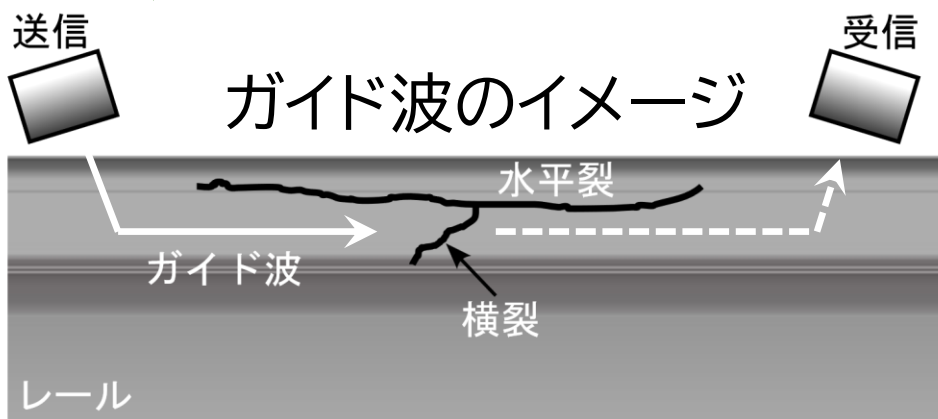
➡ レール長手方向に伝播する**ガイド波**を用いた探傷方法を検討

特長: 水平裂下の頭部横裂を探傷可能

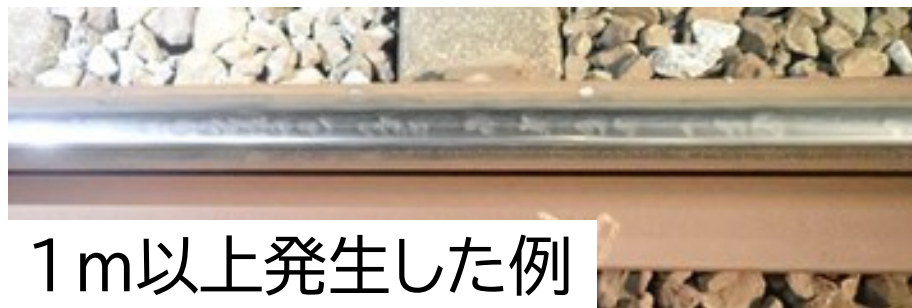
連続水平裂

1m以上発生した例

特に手探傷の労力大

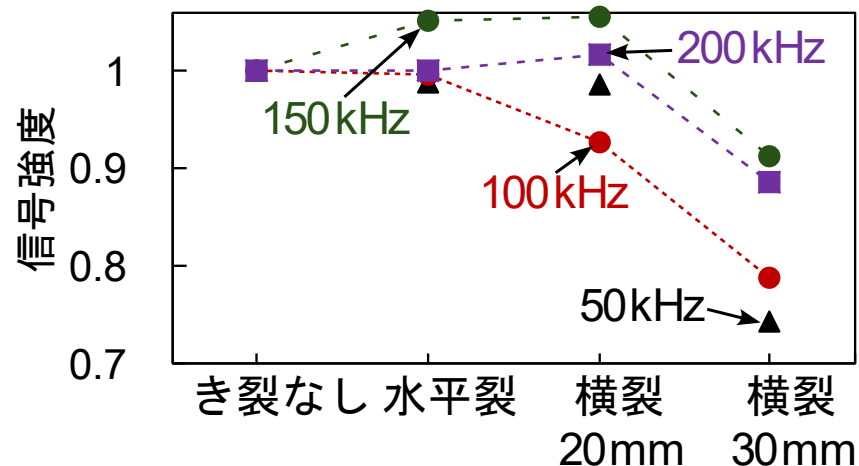
周波数の検討

- 周波数 100kHz
- プローブ高さ レール頭頂面から20mm
- プローブ間隔 500mm

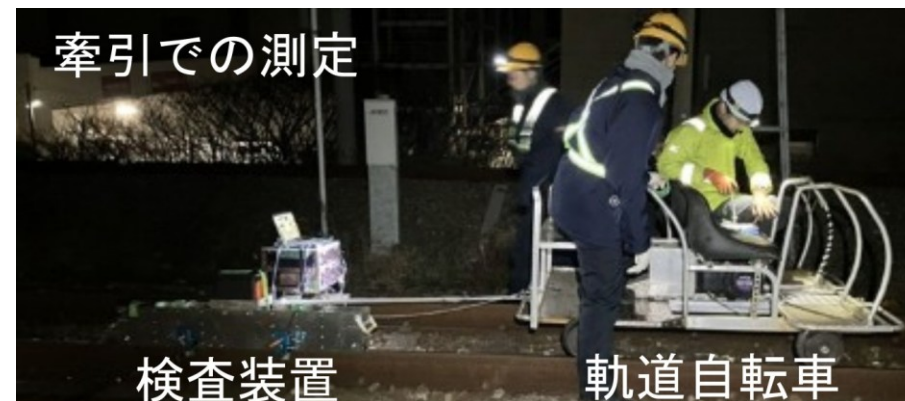
軌道自転車による牽引に対応

手押し棒を軌道自転車と連結可能な構造

⇒ 時速20 km/h程度で探傷可能なシステム

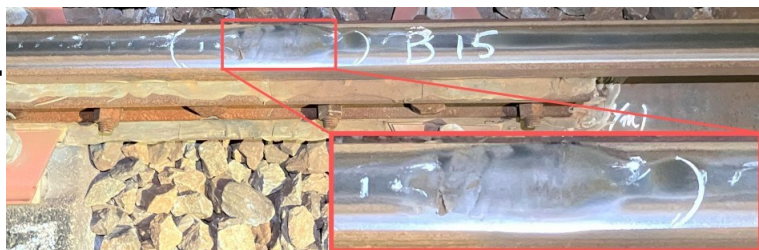
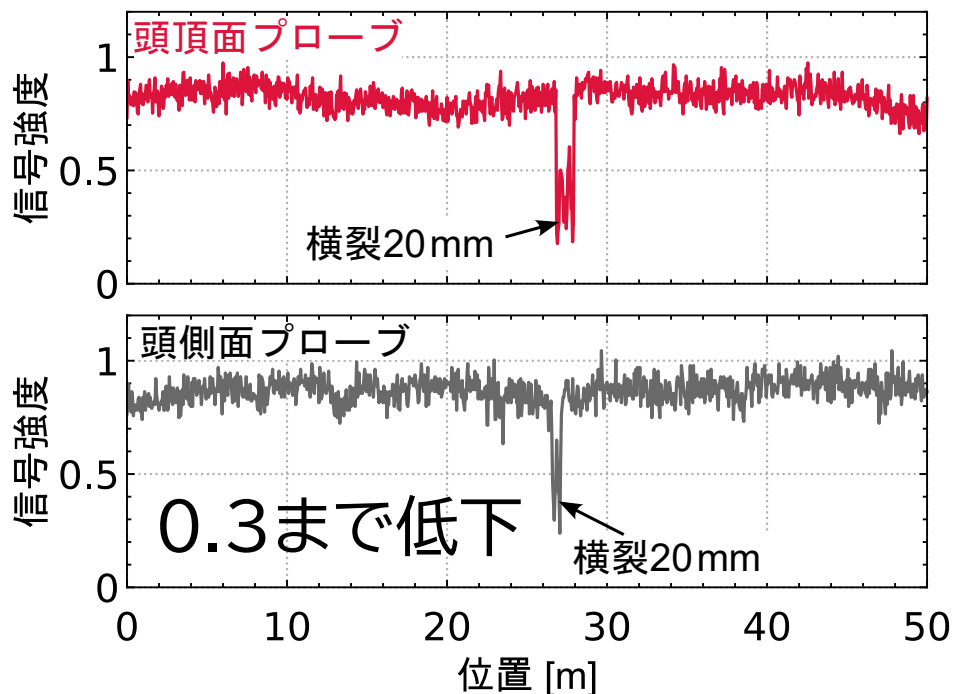
横裂深さ
20mm

頭側面プローブ: 解析よりも明瞭に応答 ⇨ 解析・試験結果からは原因特定できず

頭頂面・頭側面のいずれのプローブでも頭部横裂を検知可能

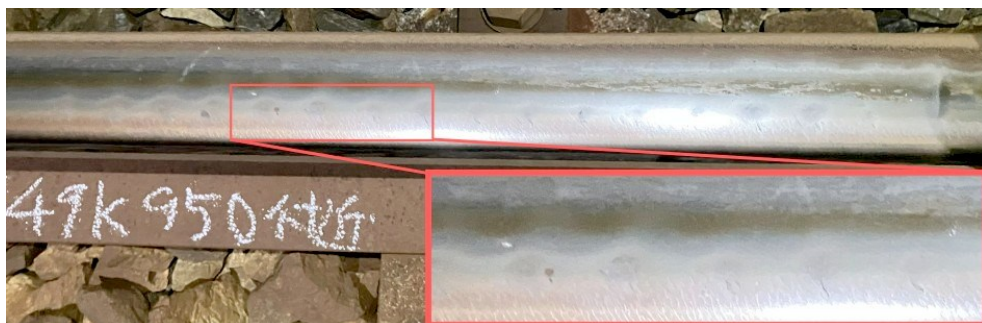
連続した水平裂・きしみ割れ(頭部横裂なし)

頭頂面プローブ

水平裂に反応し、不安定な波形

頭側面プローブ

頭部横裂が存在しないことが判定可能

連続した水平裂の箇所では頭側面プローブによる探傷が有効

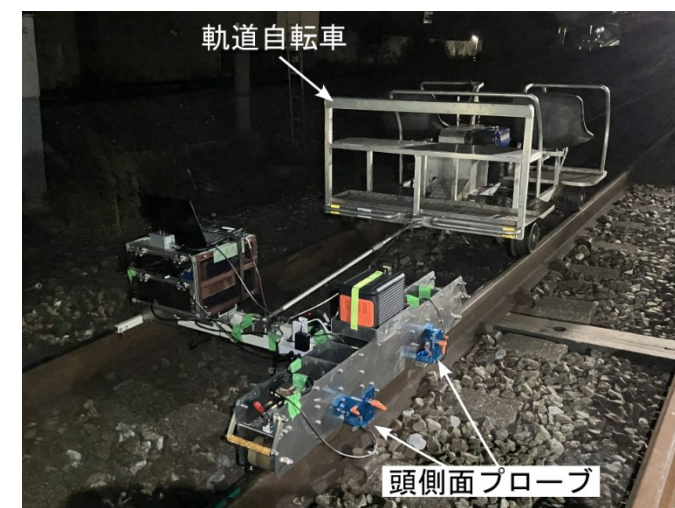
200m以上連続した水平裂
(頭部横裂なし)

軌道自転車で牽引し8 km/h
程度で測定可能かを検証

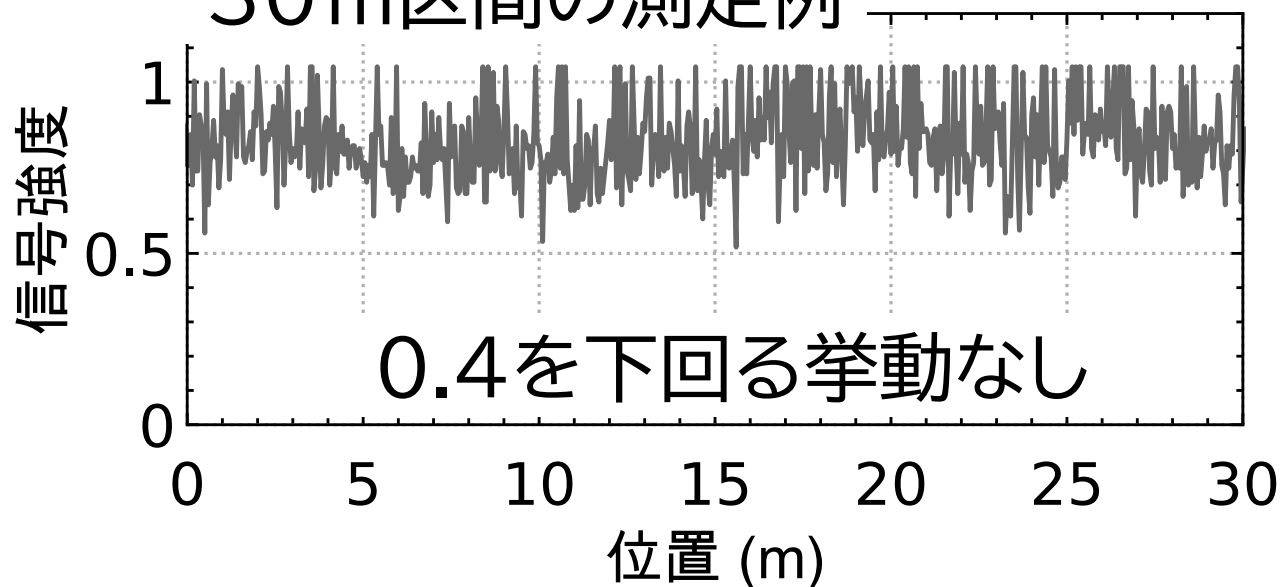
30m区間の測定例

牽引状態でも頭部横裂が
判定できる可能性

従来の手探傷: きず1か所5分程度
牽引方式: 200mを90秒程度(8 km/h)
