# 列車前方画像を活用した 軌道部材状態評価システムの開発

軌道技術研究部 軌道管理研究室

副主任研究員 高原 恵男

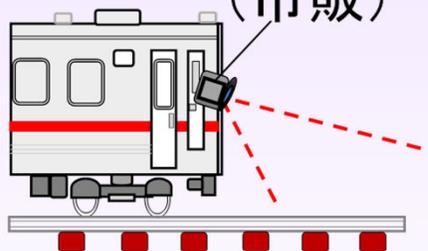
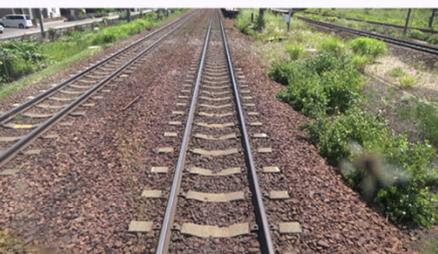
列車前方撮影  
(現地)

4Kカメラ  
(市販)

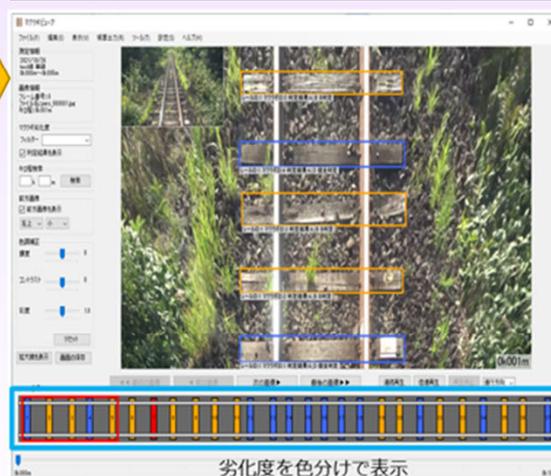
結果確認

<分類クラス>

劣化度	判定標準
不良 ↑	A1	建築限界支障の恐れ
	A2	軌間保持機能低下
	B	まくらぎの機能低下
	C	軽微な損傷
	D	良好
良好 ↓	未判定	表面が覆われているもの
	PC	PCまくらぎ

劣化度 (5クラス) + 未判定  
+ PCまくらぎ = 7クラスを判定

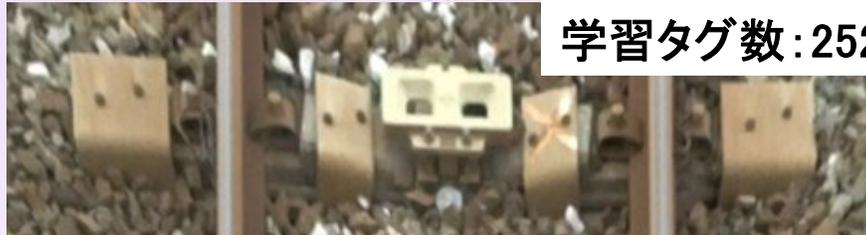
〈PCケーブル防護用まくらぎ〉

学習タグ数: 252

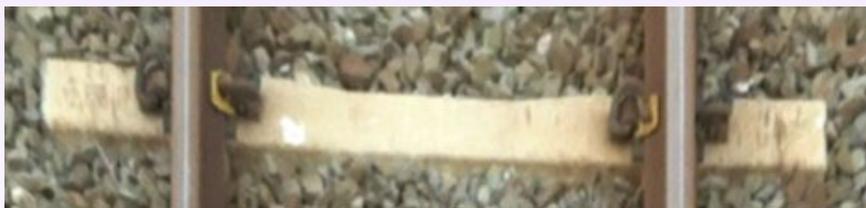
〈TPCまくらぎ〉 学習タグ数: 6,551

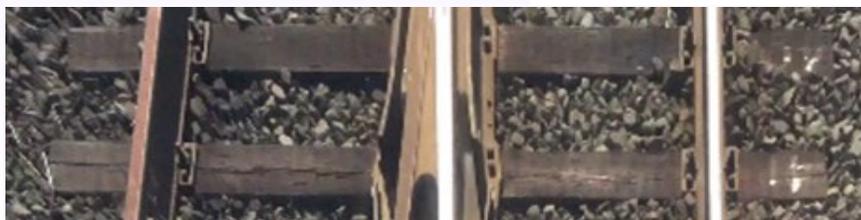
〈分岐器用まくらぎ〉 学習タグ数: 1,839

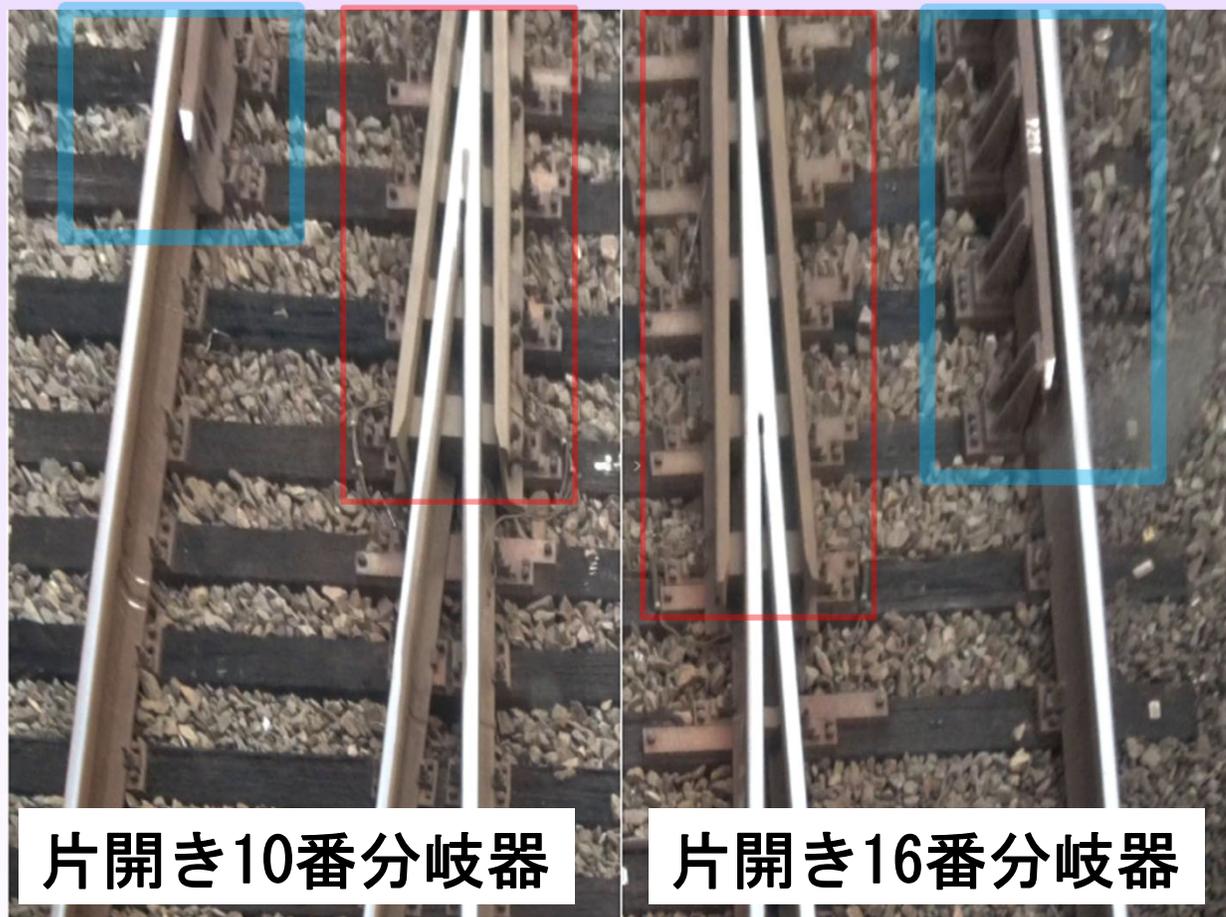
未検知はクッシング部で多く発生

⇒分岐器の番数・種別により分岐器部材の形状が異なることが影響

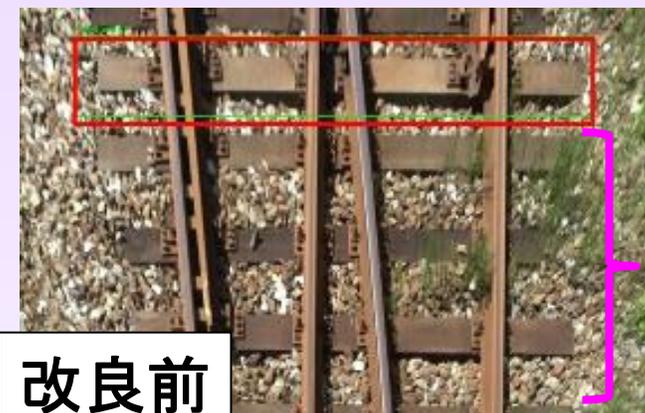
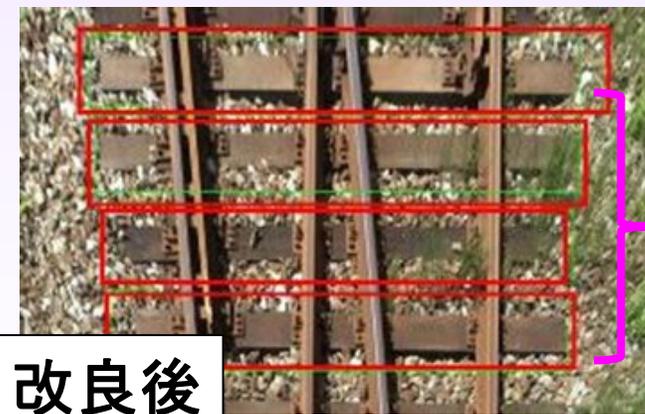
分岐器の番数・種別に応じた画像データを追加学習(約16,000タグ)

検知精度(検知率)

85% ⇒ 99% へ向上

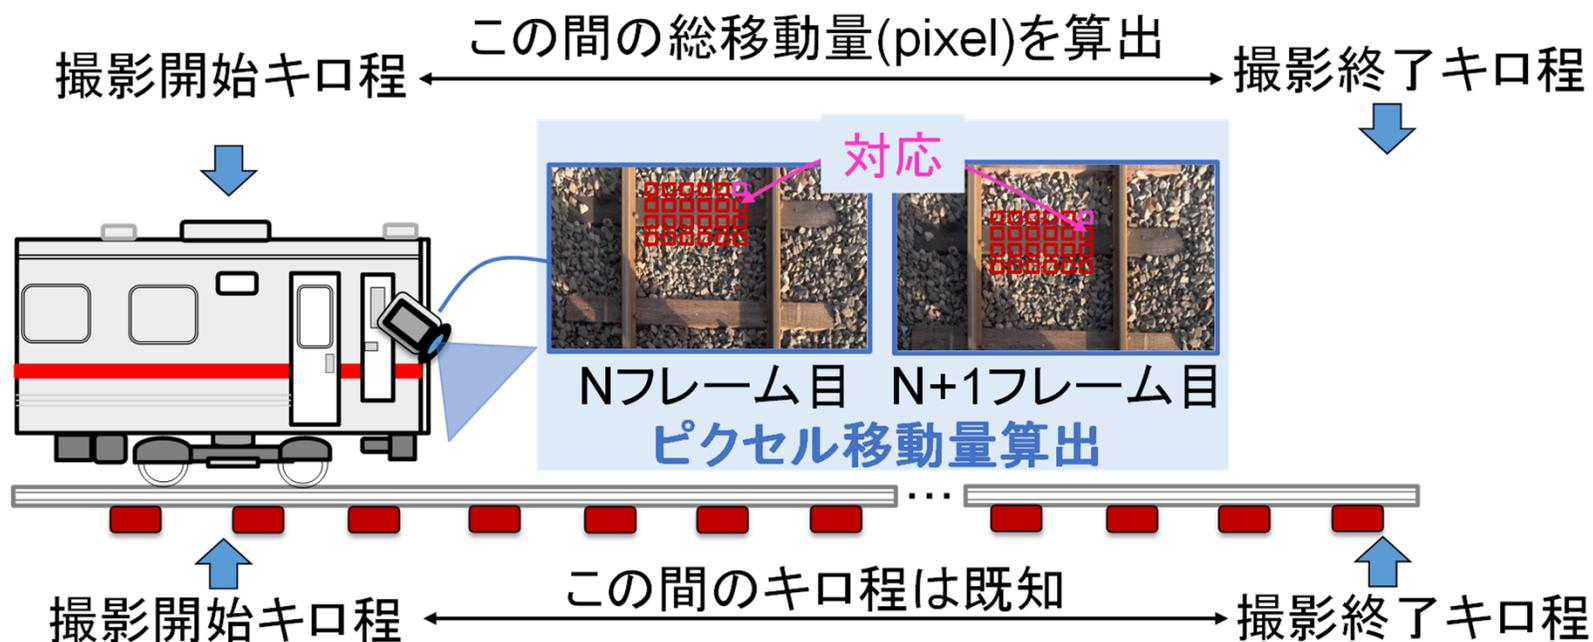
- ✓ 撮影画像のみで軌道部材検知箇所的位置情報(キロ程)を把握

$$1\text{pixelの距離} = \frac{\text{駅間のキロ程}}{\text{駅間の総移動量(pixel)}}$$

(課題)トンネル内や踏切等画像の変化が把握しにくい箇所は推定誤差が大きい

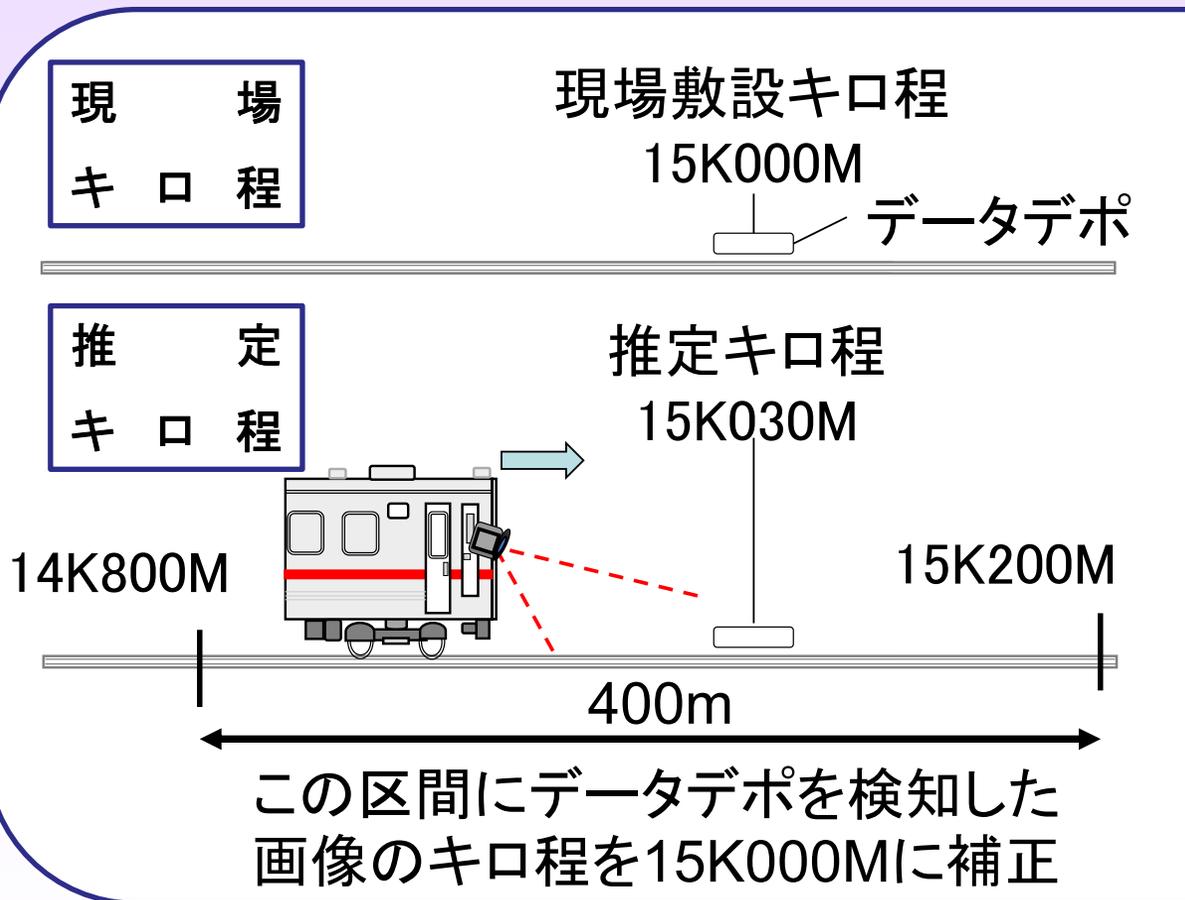
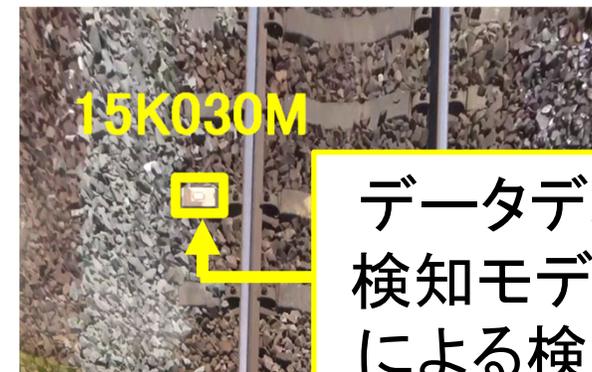
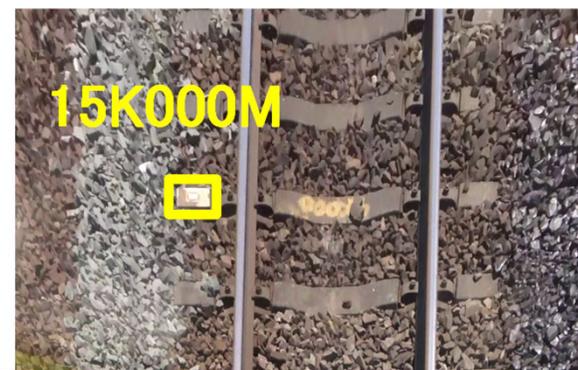
#### データデポ検知によるキロ程補正

#### 【データデポ検知】

キロ程の推定誤差が大幅に改善(7.7km区間で最大誤差60m→5m)

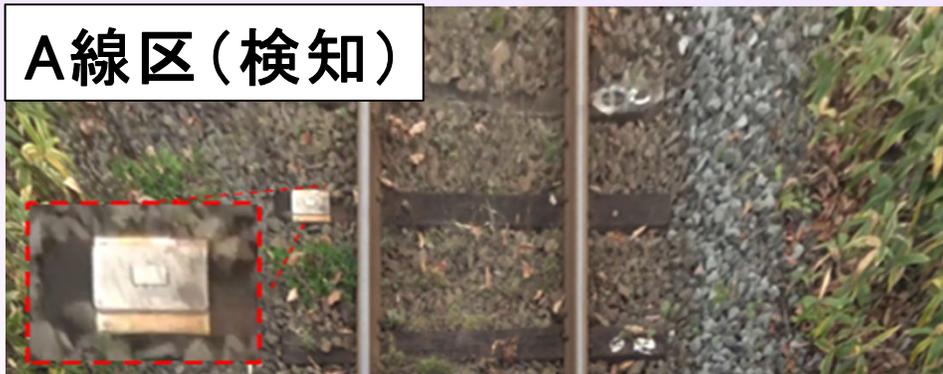
A線区(検知)

✓ 線区によってデータデポの検知精度にばらつき

⇒ データデポ部の輝度情報が検知精度に影響を与える可能性

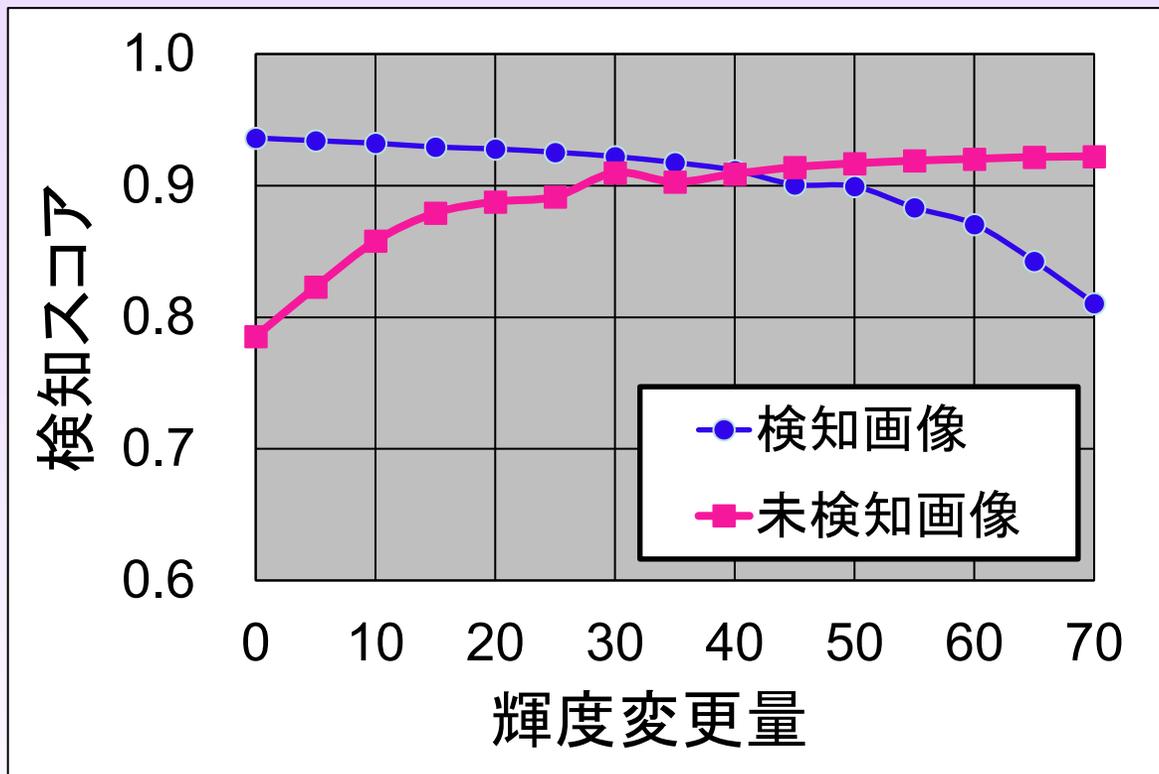
✓ 検知画像で輝度を減少 → スコア値が**低下**

✓ 未検知画像で輝度を増加 → スコア値が**上昇**

⇒ データデポ領域の輝度が小さい画像を学習させることで精度向上が可能

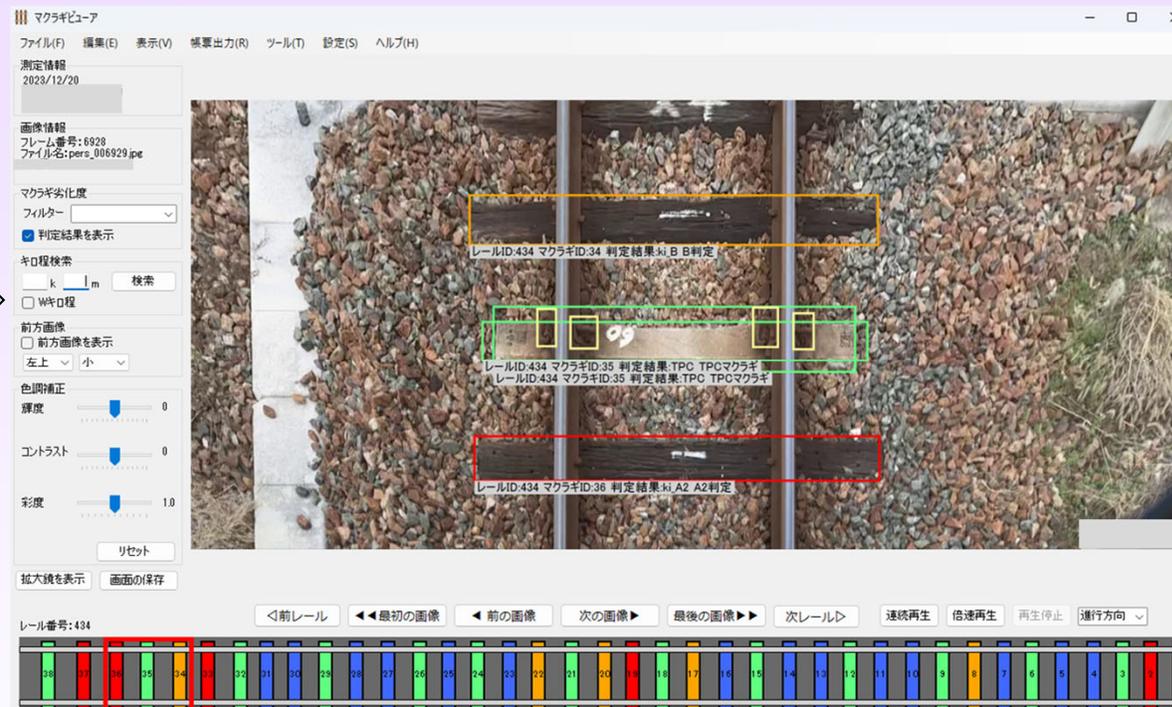
専用GUI上で解析から結果出力まで実行可能

まくらぎ・レール締結装置の軌道部材を一元的に管理可能

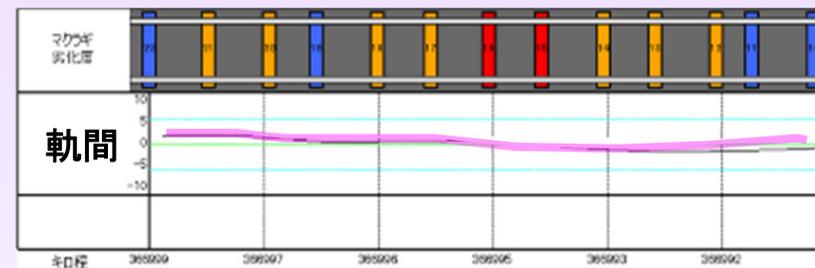
## 軌道変位データとの連携

軌道変位要注意箇所帳票			
撮影情報			
撮影日: 2023/2/25			
線名: テスト線			
線別: 下り			
区間: test1駅~test2駅			
キロ程	軌道変位項目	軌道変位量[mm]	マクラギ劣化度
0k010m	軌間	-10	A2BCCD
1k047m	軌間	32	BBA2CD
6k302m	軌間	35	DA2A2ACB
10k211m	軌間	-11	CCBA2BD
