亜鉛めっき鋼管製電車線路支持物の腐食劣化状態評価

臼木理倫

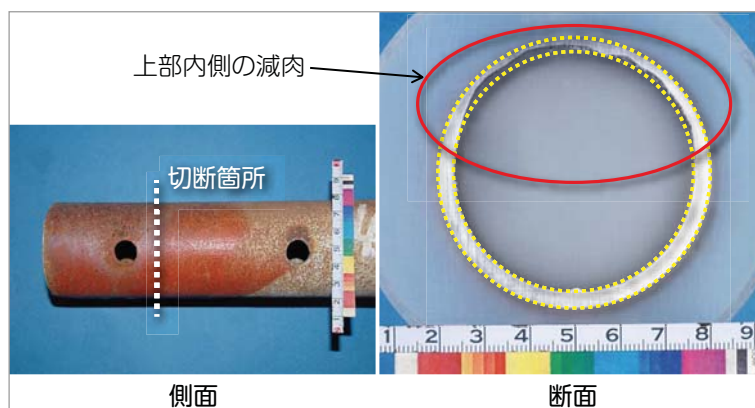
腐食は環境に大きく依存しており、今回の調査の範囲では、腐食部位や形態などに一律な傾向を認めることはできませんでした。しかし、海岸部からの撤去品にパイプ上部内側が著しく腐食する例がありました(図)。このような内部腐食が認められたのは海岸部からの撤去品のうち、

パイプ側面に穴があり、水抜き穴がないものでした。そのため、パイプ両端下部に水抜き穴を設けることで、パイプ内部の腐食に対する懸念がなくなるものと考えられます。
