# 鉄道の電力設備や信号設備に影響を及ぼす火山灰の厚さ

わが国には111の活火山が存在します。火山噴火に伴う現象のうち、火山灰の降灰は広範囲に影響が及びます。鉄道総研は、鉄道の電力設備や信号設備に影響が生じる火山灰の厚さを実験的に明らかにしました。この知見は、降灰時の運行判断等に活用できます。

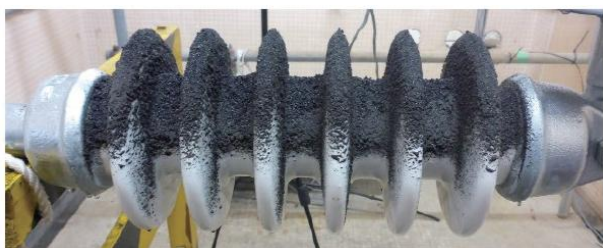
長管がいしに火山灰を散布した例

がいしに多量の火山灰が付着し、水分を含む場合に、せん絡が生じるケースが確認されました。

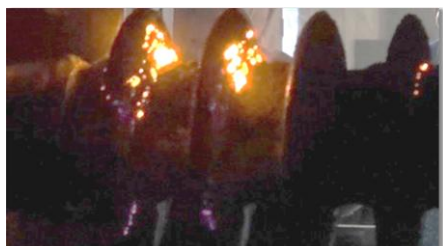
長管がいしでの実験結果の例  
(火山灰+食塩水)

また、食塩水を含む場合には、せん絡が生じやすくなることが確認されました。

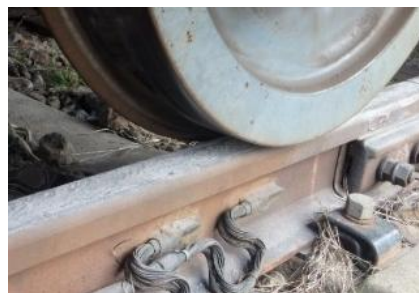
レール上に火山灰を散布した例

レール上に少量の火山灰が付着した場合に、軌道回路が短絡と不短絡を繰り返す不安定な状態や、不短絡が生じるケースが確認されました。

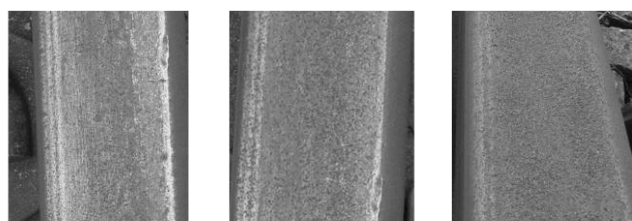
0.025mm

0.05mm

0.1mm

短絡または  
不安定な状態

不安定な状態または不短絡

火山灰の厚さと実験結果の例  
(1台車で短絡実験結果)
