劣化したバラストの沈下対策 ～低強度安定処理工法～

軌道技術研究部(軌道・路盤)

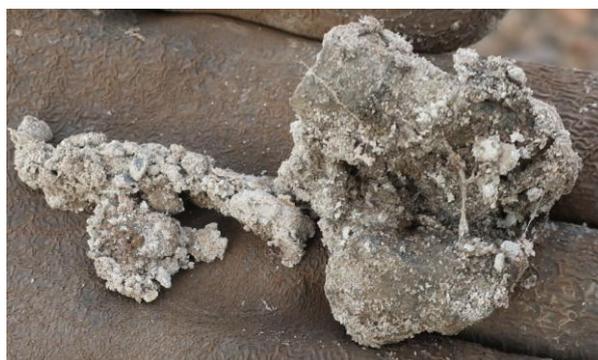
補修材で安定処理したバラスト

高分子材料により小粒径の土砂を凝集
(混合後すぐ発現)

超速硬セメントにより安定処理
(養生2時間程度で発現)

- 補修材(超速硬セメント+高分子材料)を劣化したバラストに混合しながらつき固め作業を行うことで、安定処理して沈下を抑制します。
- 低強度に安定処理することから、本工法の施工後であっても、通常につき固め作業による軌道整正は可能で、本工法を繰り返し施工することも可能です。
- ハンドタイタンパ、マルチプルタイタンパ、バックホウタイタンパで施工可能です。

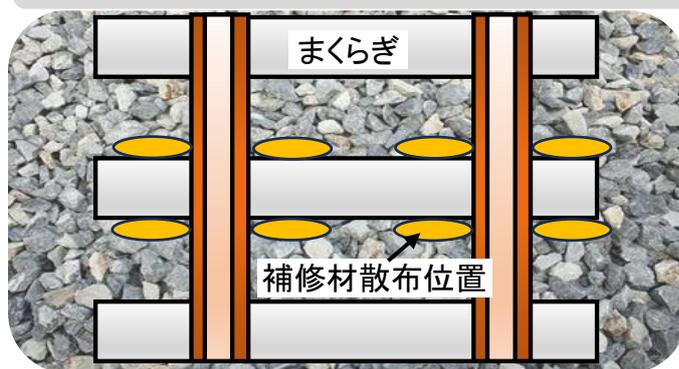
低強度安定処理工法の補修箇所

- 劣化したバラスト区間(噴泥箇所含む)の沈下対策に適用できます。
- 施工コストの高いバラスト交換をすぐに実施できない箇所に適用することで、保守量の低減が期待できます(費用:バラスト交換の1割程度)。

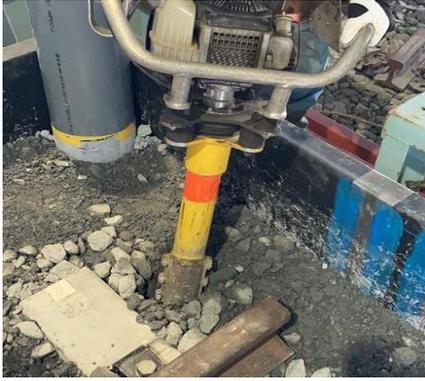
低強度安定処理工法の施工手順(ハンドタイタンパ使用)

①つき固め補修箇所を掘削
(マルチプルタイタンパおよびバックホウタイタンパの場合、掘削作業を省略可)

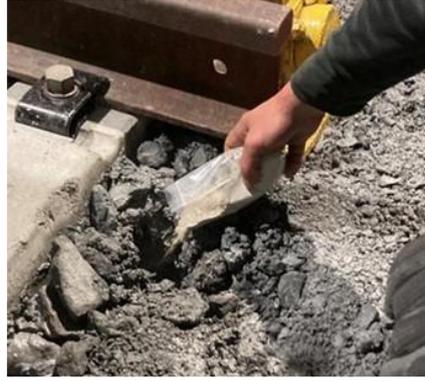
②補修材を投入
1か所当たり500g

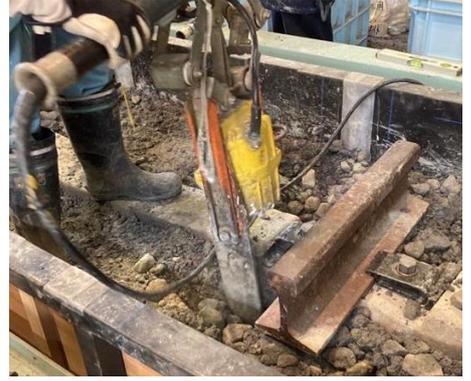
③通常と同様のつき固め補修で、バラストと補修材を混合

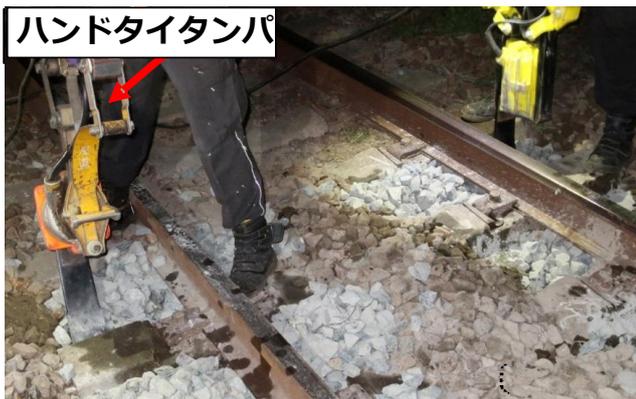
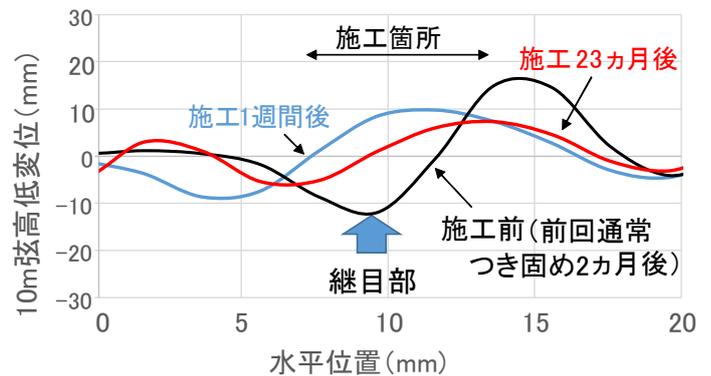
低強度安定処理工法の試験施工による補修効果 (ハンドタイタンパ使用)

劣化バラスト(噴泥箇所)

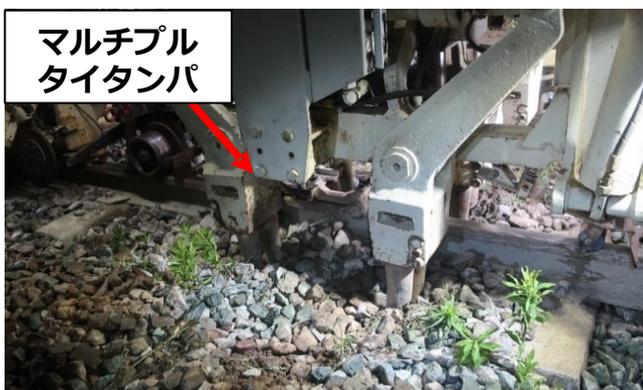
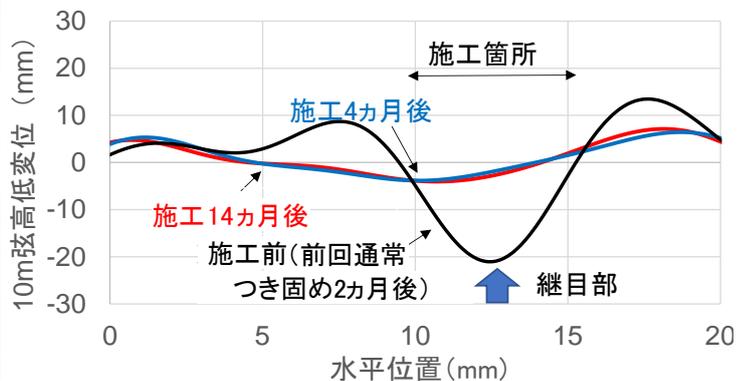
低強度安定処理工法の試験施工による補修効果 (マルチプルタイタンパ使用)

劣化バラスト(噴泥箇所)
