# 施設研究 ニュース

No. 350 2019. 10. 1

## スラグを用いたのり面工の開発

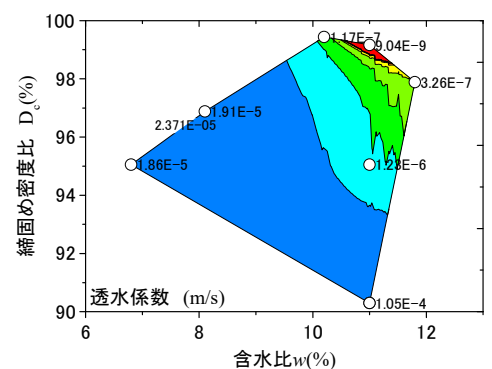
図 1 室内透水試験の結果

このスラグ材料を用いて、室内透水試験を行いました。供試体の作製後の養生日数は 28 日としています。試験により得られた透水係数を図 1 に示します。本図は、横軸が含水比、縦軸が締固め密度比となっており、供試体作製条件が透水係数の大きさに及ぼす影響を表しています。含水比および締固め密度比が大きいほど小さな透水係数が得られることがわかります。特に、最適含水比に近い 11% 程度で十分な締固めを行うことで、材料の細粒分含有率が極めて小さいにも関わらず、10<sup>-8</sup>m/s オーダーの小さな値が得られることを確認しました。

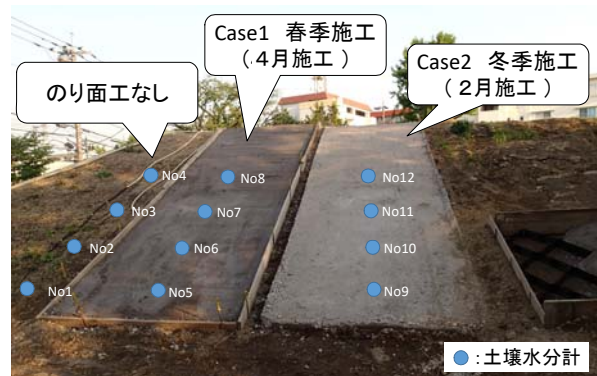
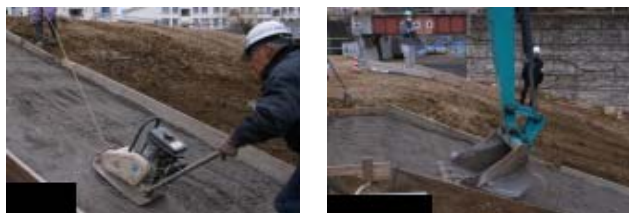
図4 試験施工を行ったスラグのり面工

実際に盛土等ののり面のり面工としてスラグが施工可能であること、また実際に遮水性能が得られることを確認する目的で、盛土ののり面にスラグを用いたのり面工の試験施工を行いました。施工を行ったのり面の状況を図4に示します。試験施工は冬季(2月)と春季(4月)の2期に分けて実施し、養生時の外気温がのり面工の仕上がり及びばす影響を把握することといたしました。スラグ材料は、あらかじめ最適含水比付近になるように加水を行い、バケツでのり面に撒き出しを行います。その後、斜面上においてプレートもしくはバケツを使って転圧を行いました。いずれの方法を用いても平滑にのり面工を構築できることを確認いたしました。また、冬季施工のものに比べ春季施工のものの方が綺麗な仕上がりとなり、スラグの施工時の外気温によって仕上がり状態が変わることを確認いたしました。

(a) 施工完了状況

(b) プレート転圧 (c) バケツ転圧

また、構築後ののり面工の遮水性能を把握するために、盛土内部に土壌水分計を設置し、飽和度変化の計測を半年に渡り行いましたが、降雨散水実験と同様に、スラグのり面工によって盛土内部の飽和度上昇を抑制できていることを確認いたしました。

なお、構築したのり面工のブロックサンプリングを行い、締固め密度比を測定したところ  $D_c=88\sim 94\%$  程度であることがわかりました。

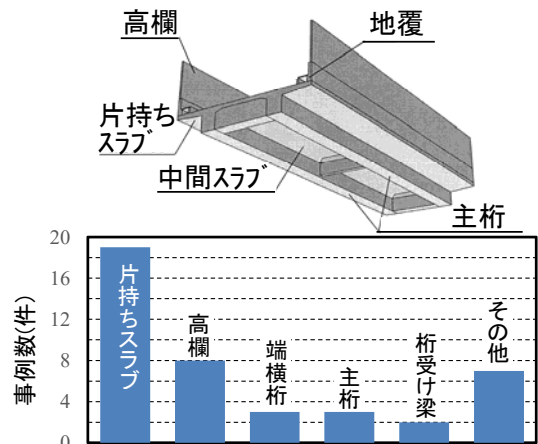
図1 橋りょう・高架橋における剥落の発生部位

図1に，近年報告された橋りょう・高架橋における剥落の発生部位を示します．コンクリート・モルタル片の剥落は，片持ちスラブ，高欄，端横桁，主桁，桁受け梁などで発生しています．また，図にはありませんが，凍結融解が発生する寒冷地域で多く発生し，水切り不良箇所，防水工や目地材の劣化による滞水の影響等から剥落が発生していることもわかっています．

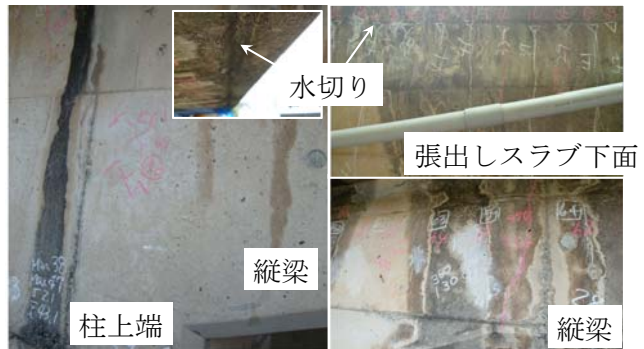
図4 水切り不良の例

第2章 検査の留意点では、剥落事例の紹介、剥落が生じやすい条件/箇所、調査の留意点、健全度の判定の留意点を示しました。高架橋については、鉄筋腐食により剥落が生じやすい箇所として、かぶり不足、水切り不良(図4)、雨掛かり等を挙げています。また、建設年代から剥落しやすい条件として、設計かぶり、塩分総量、アルカリ総量に関する基準の変遷を示し、それぞれ、写真と表で整理しています。トンネルについては、山岳トンネル、開削トンネル、シールドトンネル別に、剥落が発生しやすく留意が必要な場所を図で整理しました。山岳トンネルの例を図5に、開削トンネルの例を図6に示します。剥落事例で多く見られた、補修箇所、劣化箇所周辺、漏水箇所に加え、以前から要注意箇所として認識されている、打ち継ぎ目周り、要注意のひび割れ(覆工面に対して鋭角なひび割れ、閉合ひび割れ等)、かぶりコンクリート不足箇所等を図示しています。

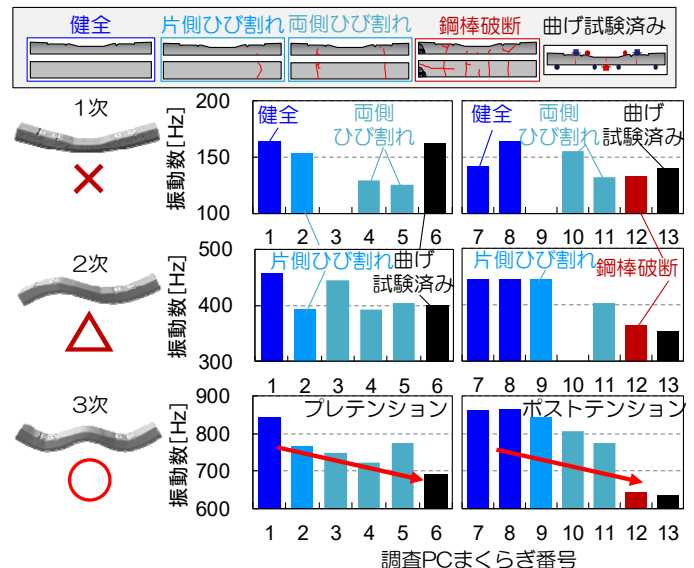
図 3 PC まくらぎの損傷と固有振動数の関係

図 3 は実路線から回収した損傷 PC まくらぎの 1 次から 3 次モードの固有振動数を示します。固有振動数は衝撃加振時の加速度応答から同定しました。JIS3 号 PC まくらぎを対象に、健全なものほかに片側・両側レール部にひび割れを有するものなどを調査しました。固有振動数 100~150Hz の 1 次モードと約 400Hz の 2 次モードは、損傷レベルと固有振動数の低下が明確でない場合があります。一方、損傷を有する PC まくらぎの 3 次モードの固有振動数は、健全なものよりも低く、損傷の程度に応じて固有振動数の低下量が大きくなります。なお、バラストおよび軌道パッドなど他部材の影響は主に 1 次モードと 2 次モードで大きく、3 次モードでは小さいことがわかっています。したがって、3 次モードの固有振動数は損傷に対して感度が高く、他軌道部材の影響が小さい、損傷検知に適した指標であることがわかります。
