施設研究 ニュース

No. 373 2021. 9. 1

公益財団法人 鉄道総合技術研究所 施設研究ニュース編集委員会

動的軌間・平面性測定装置 (Track²er) の開発

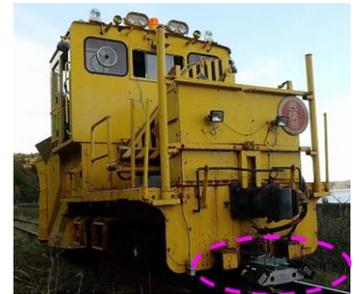
図1 動的軌間・平面性測定装置

鉄道車両は軌道に沿って走行するため、軌道の形状がゆがんでいると、車両の走行安全性や乗り心地が悪化します。そのため、鉄道事業者では、定期的に軌道変位を測定して形状のゆがみを把握し、その結果に基づいて軌道を補修して適正な状態を維持しています。一方、車両走行時には、軌道に車両の重量や運転速度などに応じた力（輪重・横圧）が作用するため、特にレール締結装置、まくらぎ、道床などの軌道部材が劣化すると軌道変位が動的に大きくなり（以下、「動的な軌道変位」という。）、脱線事故の要因となることがあります。この脱線を防止するには、軌道検測車により動的な軌道変位を把握することが最も有効ですが、検測車は非常に高価であり、容易に導入できないという課題があります。そこで、測定する軌道変位の項目を、車両の走行安全性の低下の要因になることの多い軌間及び平面性に限定して低コスト化を図った、図1に示す動的軌間・平面性測定装置 (Track²er) を開発したので紹介します。

図1のように、本装置をモーターカーに設置して走行試験を行い、検出精度を検証しました。本装置の2回の測定結果と、軌道検測車による測定結果の比較を図6に示します。

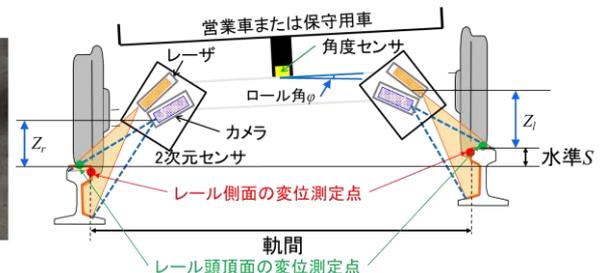
図3 本装置による軌道変位の測定イメージ

本装置による軌間と平面性（水準）の測定のイメージを図3に示します。本装置ではセンサユニットの両端に設置した2次元センサにより左右のレールに帯状のレーザを照射し、カメラでレーザ光を撮影してレール断面形状の画像を取得します。そして、取得した画像に対して、図4に示す測定レール判別用枠を設定して画像処理範囲を限定することで、軌道変位の

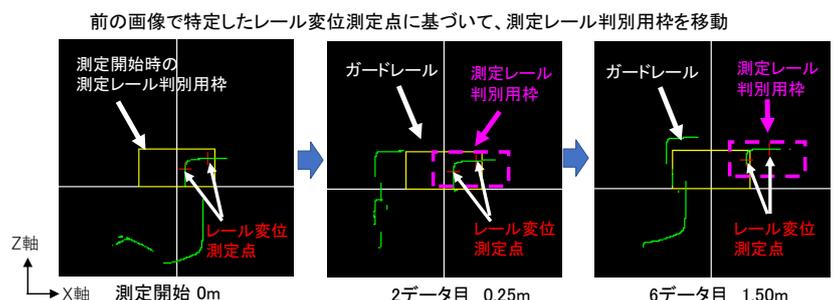
図4 レール変位測定点の検出方法

算出に使用するレール頭頂面とレール側面の変位測定点を正確に検出します。

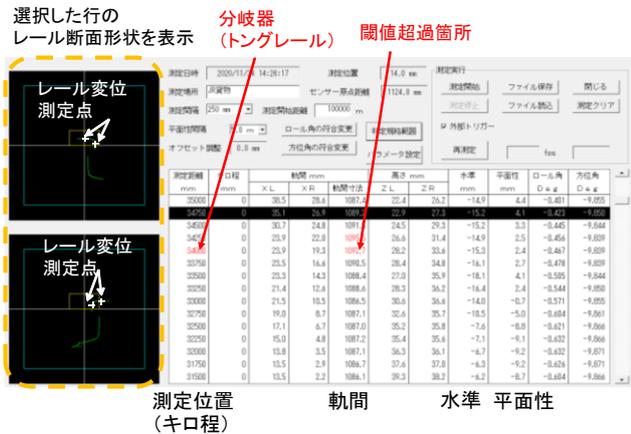
図5 本装置の出力画面

本装置の出力画面を図5に示します。出力画面では軌間・水準・平面性の測定値に加えて、レール断面形状とそのレール変位測定点が表示されます。そのため、異常な測定値が得られた場合には、測定終了後に、レール断面形状およびレール変位測定点の位置を確認して、著大な軌道変位が存在するのかわ、それとも測定時のエラーによるものなのかを把握できます。なお、軌道変位の測定値が、予め設定した基準値等の閾値を超過した場合には測定値が赤字で表示されます。

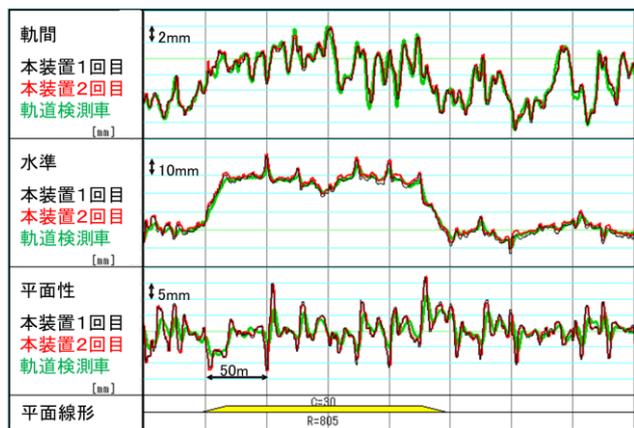
図6 本装置と軌道検測車の測定結果の比較

まず、本装置の再現性（同時期に同区間を測定した2つの測定結果の一致度であり、差の標準偏差で求まる）については、軌間 0.17mm、水準 0.71mm、平面性 0.84mm であり、一般に在来線の検測車に要求される検出精度（誤差: 軌間 0.5mm、水準 1.0mm、平面性 1.0mm）を満足していました。

次に、本装置と軌道検測車の測定波形を比較すると、本装置の水準および平面性は、継目部付近で軌道検測車に比べて数値が大きくなる傾向にありますが、概ね整合性があることを確認しました。なお、継目部付近の差異については、モーターカーの車輪が継目部を通過する際の振動により、1.0m離れた位置に搭載されているセンサユニットのロール角が大きく変化（0.1° 変化すると水準は 1.86mm 変化する）した影響であることを確認しており、装置の車両への搭載方法を工夫すること、または、測定結果に対するメディアンフィルタ処理を行うことにより解決できると考えられます。以上より、本装置は、在来線の軌道検測車と同等の検出精度を有していることを確認しました。

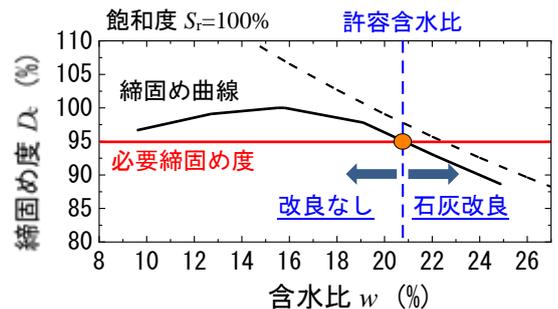
図1 石灰改良の可否判定の考え方

（締固め試験、含水比試験、粒度試験）を行い、石灰改良の可否を判定します。具体的には、崩壊土砂の含水比と許容含水比との大小関係を確認し（図1）、崩壊土砂の含水比が許容含水比よりも大きい場合に石灰改良を行います。ここで、許容含水比の目安は、締固め曲線と必要締固め度との交点を示す含水比です。必要締固め度は、表1に示す算定式²⁾や土構造標準を参考に設定します。表1の算定式は、系統的な土質試験により飽和度 S_r と土の強度 ϕ_{peak} 、締固め度 D_c の関係を群分類ごとに明らかにしたものです。本算定式を用いることで、現場条件や土の含水状態、盛土に求められる安定性を確保するための土の強度に応じて、必要な締固め度を設定することが可能です。以上の可否判定より、石灰改良が必要な場合は、図2に示す石灰と水の化学反応式から得られる理論式³⁾で石灰添加率を計算し、改良を行います。石灰改良後は、再度締固め試験を行い、改良後の最大乾燥密度に対して締固め度 $D_c=95\%$ で盛土を施工します。

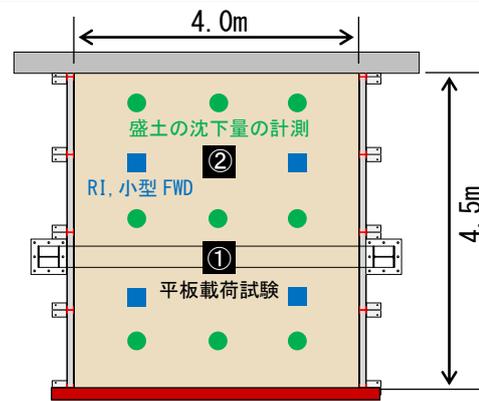
図3 施工試験の平面図
(高さ H=1.2m)

提案法を用いて盛土を構築した場合の剛性・強度を検証するため、図3に示す小型土槽内に高さ1.2mの盛土を構築した施工試験を行いました⁴⁾。試験に用いた土質材料は、B群材料の稲城砂（細粒分質砂）とC群材料の荒木田（低液性限界の粘土）の2種類です。本試験では、未改良の土を締固めた場合と、高含水状態の土を石灰改良した後に締固めた場合の剛性・強度を比較しました。ここで、未改良の稲城砂のケースは、土構造標準で規定される性能ランクII（在来線盛土の施工基準）に該当します。

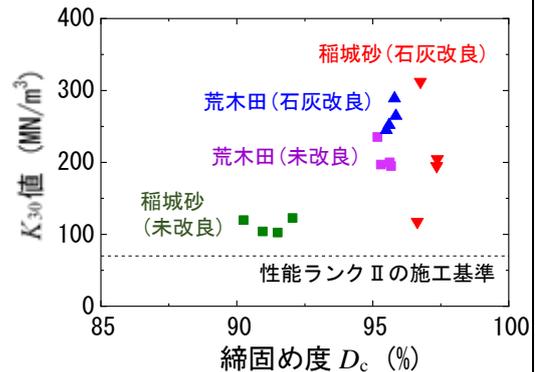
図4 K_{30} 値と締固め度 D_c の関係

構築した盛土の剛性・強度について、小型FWD試験による K_{30} 値および平板载荷試験の荷重-沈下量関係で確認しました。ここで K_{30} 値は、载荷板直径が30cmで、ひずみレベルが载荷板直径の0.1%付近における地盤反力係数を示す値です。また、平板载荷試験は地盤が極限支持力に達するように载荷板直径の約10%（30mm程度）まで载荷を行いました。小型FWD試験で計測した K_{30} 値とRI計器で計測した締固め度 D_c の関係を図4に、平板载荷試験による荷重-沈下量関係を図5に示します。図4、図5より、石灰改良した稲城砂・荒木田は、性能ランクIIの基準に従い施工した未改良の稲城砂の K_{30} 値および極限支持力を上回る結果が確認されました。また稲城砂・荒木田の両者とも、石灰改良を行うことで未改良の状態よりも K_{30} 値および極限支持力が大きくなることを確認しました。

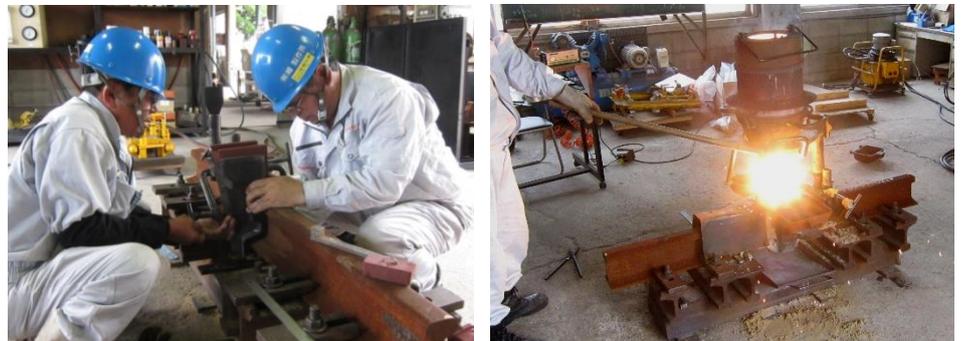
図 1 テルミット溶接試験体作製状況

試験体の作製に際し、溶接モールド（鋳型）のみ、JIS40kgN レールの断面形状に合致したものを試作しましたが、その他の機材については、JIS50kgN レールのテルミット溶接施工に用いるものを適用しました。図 1 に溶接試験体の作製状況を示します。

(a) 鋳型(モールド)の設置

(b) テルミット溶鋼の注入

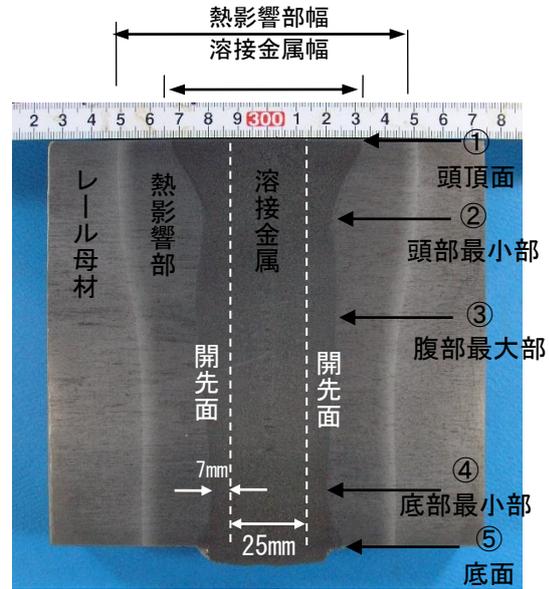
図2 溶接試験体の中央縦断面マクロ組織

図 2 に、試験体の中央縦断面マクロ組織を示します。これは、硝酸アルコール溶液を用いたエッチン

グ処理により、溶接金属と熱影響部を現出させたものです。表2は、図2の各部位で測定した溶接金属幅および熱影響部幅の測定値であり、最も少ない部位でも7mm程度の十分な溶け込みが確保されていることがわかります。

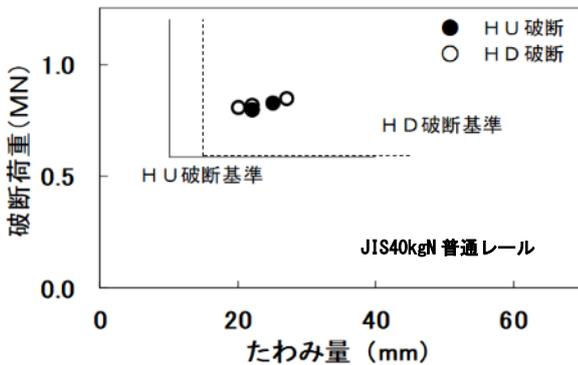
図3 静的曲げ試験結果

また、作製した6体の溶接試験体に対し、支点間距離1m、中央集中荷重による静的曲げ試験を実施しました。破断姿勢は、頭部上向き(HU)、頭部下向き(HD)、それぞれ3本ずつとしました。試験結果を図3に示すように、全試験体の破断荷重、たわみ量とも、JIS40kgN 普通レールテルミット溶接部の曲げ破断基準値を十分に上回っています。また、図4に破断面の一例を示しますが、いずれも良好な破面性状を呈しています。

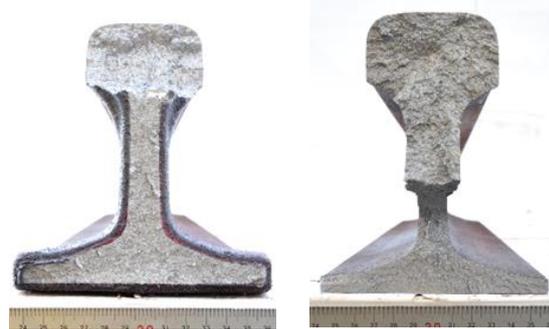
図4 試験体の破断面の一例

(a) HU 破断 (b) HD 破断

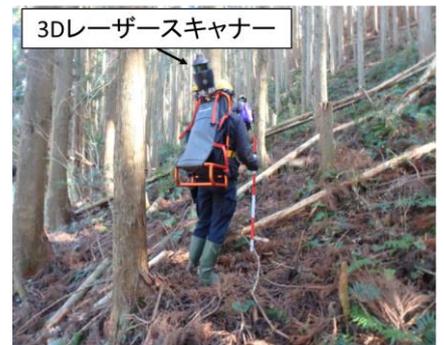
図 1 3D レーザーによる測定状況

現地調査箇所は、過去に倒木災害が発生した箇所周辺の延長約 4km 間と延長約 4.9km 間の 2 区間とし、調査範囲は線路からの離隔 20m までを対象としました。測定はバックパック型 3D レーザースキャナー (以下、3D レーザーという) により 3D 点群データを取得し、取得した点群データから樹木ごとの点群データを抽出しました。図 1 に 3D レーザーによる測定状況、表 1 に 3D レーザーの仕様を示します。

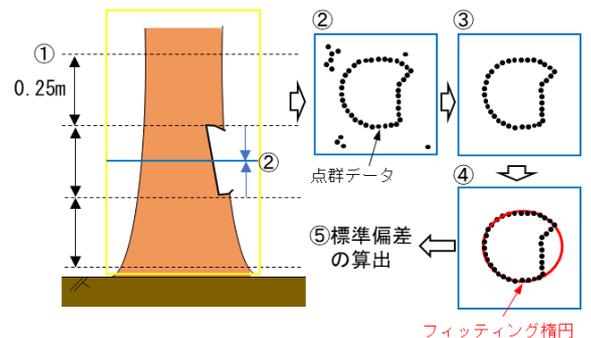
図 2 楕円フィッティング結果例

幹断面における凹凸の有無の把握方法を図 2 に示します。まず、①樹木を高さ方向に一定間隔(ここでは 0.25m)のブロックに区分し、②ブロック内の点群データを抽出します。次に③抽出したデータから円で近似した幹断面付近のデータのみを抽出します(以下、幹断面データという)。そして、④この幹断面データから幹の理想的な形状が楕円になると仮定して最小二乗法により楕円方程式にフィッティングを行い、⑤その標準偏差を算出します。この値が大きいほど幹断面に凹凸があるものと判断します(図 3)。本方法を、危険木で凹凸の有る断面、危険木であるが凹凸の無い断面、およびその近傍の危険木以外の樹木の任意断面 (以下、健全木とする) の 3 ケースを 1 セットとし、計 10 セット (30 断面) を比較しました。

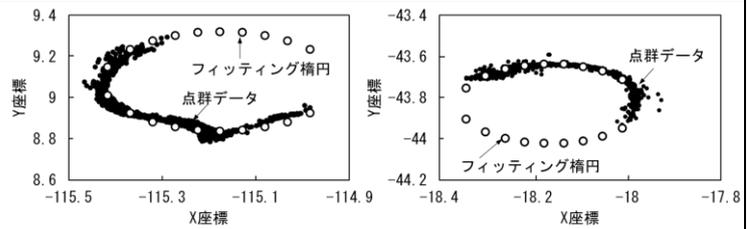
図4 楕円フィッティング結果例

適用した結果の一例を図 4 に示します。図 4(a) より、

凹凸が有る断面は、楕円フィッティングに対して波打つようにデータがプロットされています。その一方で、図4(b)より、実際に凹凸は無いにもかかわらず、楕円フィッティングに対するデータのバラツキが確認されました。そこで、上記の差を明瞭にするために、楕円フィッティングに対してプロットされるデータの誤差の平均化を行いました。平均化した結果の一例を図5に示します。同図より凹凸が有る場合は誤差の幅が大きくなり、凹凸が無い場合は誤差が0に近づくことが分かり、この標準偏差をとることで凹凸の有無を定量的に示すことができます。

(a) 凹凸有り

(b) 凹凸無し

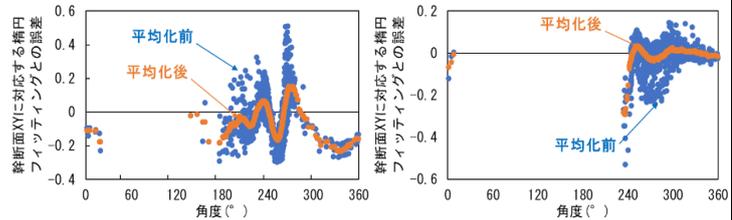
図5 誤差の平均化例

(a) 凹凸有り

(b) 凹凸無し

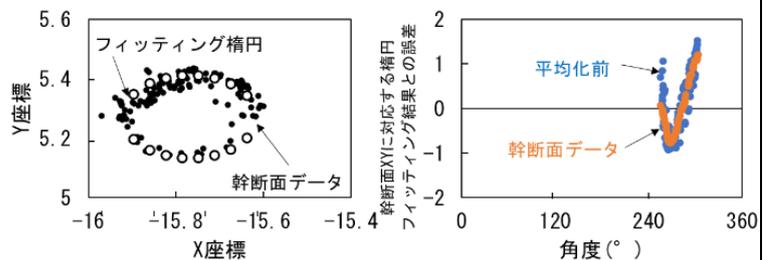
図6 幹断面を形成できない例

この方法を10セット(30断面)に適用した結果、本方法の適用範囲は、(a)幹断面データの数が700以上、(b)楕円フィッティングの半分以上の範囲に幹断面データが分布、(c)胸高直径20cm以上、という条件となりました。なお、上記条件で凹凸の有無を判断できなかった場合もみられ、その例を図6、図7に示します。同図はいずれも実際には凹凸の無い幹断面です。条件(a)、(b)で、幹断面を形成できない場合(図6)と、条件(c)で、フィッティング楕円に対して幹断面データが広範囲にばらつく場合があることが確認されました(図7)。
