# 施設研究 ニュース

No. 407 2024.7.1

## 構造物診断用非接触振動測定システム 「UドップラーⅢ」

# トンネル壁面の画像を用いた検査支援システム

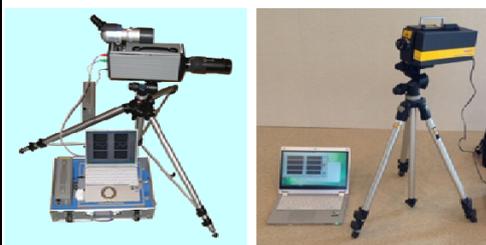
図1 従来のUドップラー

それぞれ2007年、2016年に製品化したUドップラーⅠおよびUドップラーⅡ（図1）は、既に鉄道事業者、建設・地質コンサルタント、国内外の大学等研究機関などに数多く導入され、橋桁の動的たわみ測定、高架橋や橋脚の固有振動数推定を主たる適用対象とし、防音壁や電車線柱等の付帯構造、岩盤斜面、建築、遺跡などの調査にも活用されています（図2）。

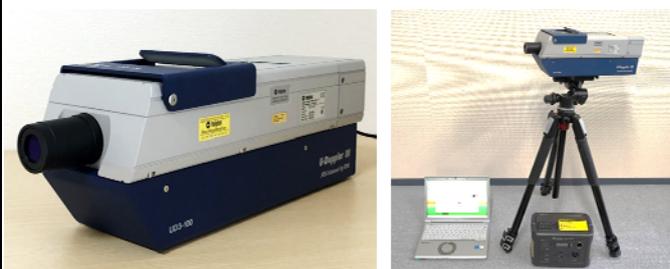
図3 UドップラーⅢ

測定性能やユーザビリティを高めたUドップラーⅢの外観写真を図3、主な仕様を表1に示します。

高周波数の振動の測定を要する部材の物性・高次振動モード推定や、より振幅の大きな現象へのUドップラー適用についての要望が増えたため、応答周波数範囲を最高 8kHz、測定速度範囲を±2m/sに向上しました。また、補正センサに高精度な3軸センサを採用し、自己振動及び角度の補正性能を高めました。さらに、反射レーザーが最大となるフォーカスを自動的に探索するレーザーのオートフォーカス機能を加え、手動でのフォーカス調整作業を不要にしました。

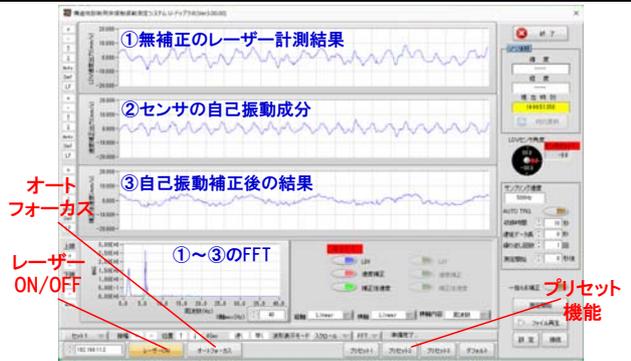
図4 収録ソフトウェア画面

収録ソフトウェアの画面を図4に示します。基本操作を従来システムと統一した一方、使用性向上のため、従来はセンサとPCの両方で設定する必要があった測定レンジなどをPCのみで設定可能にしました。PCの設定がセンサに自動反映されるため、センサとPCの設定不一致による測定ミスがなくなります。レーザーのON/OFFやオートフォーカスもPCから操作できます。よく実施する測定の設定を記憶・再現するプリセット機能も追加しました。センサーPC間通信機能では、無線通信の安定性を高め、有線通信をUSB接続から長尺ケーブルを使用可能なLAN接続に変更しました。バッテリーには、センサとPCの両方を8時間以上稼働させられる汎用電源を採用しました。

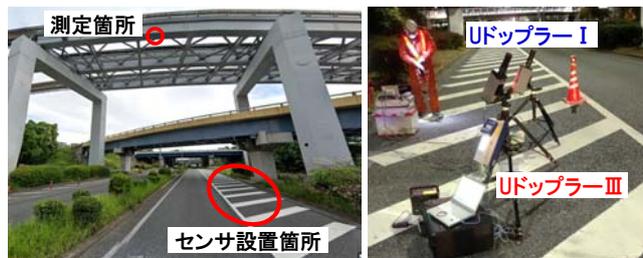
図5 測定対象橋りょうと測定状況

Uドップラー測定作業に長けた建設コンサルタント技術者によるUドップラーⅢのユーザビリティ評価を実施しました。大阪モノレール株式会社殿の協力を得て、2径間連続のモノレール桁（桁長55m）上をモノレール車両（4両編成）が通過する際の動的たわみをUドップラーⅢと従来システムで同時測定しました。測定対象橋りょうと測定状況を図5、測定結果を図6に示します。測定位置が列車進行方向2径間目の支間中央であるため、まず1径間目への車両進入時に約2mm上反り、2径間目通過時に約4mm下方にたわむ波形が得られ、UドップラーⅢと従来システムの測定結果の一致が確認できました。UドップラーⅢの使用性については、「収録・解析ソフトの使用感は以前と変わらず、短時間のレクチャーでUドップラーⅠと同等の測定結果を得られた」、「オートフォーカス機能の追加、通信機能の向上、UドップラーⅠに対する小型・軽量化などによって大幅に使用性が向上した」という評価が得られました。

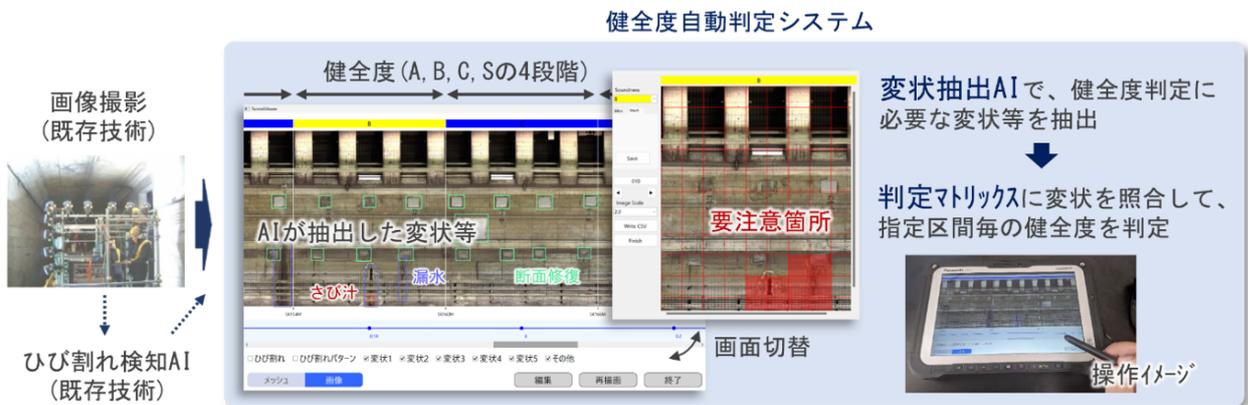
図1 健全度自動判定システム

1つめの技術は、図1に示す「健全度自動判定システム」です。撮影したトンネル壁面画像からAIで変状を抽出して、現地で目視確認すべき要注意箇所を特定するとともに、抽出した変状を判定マトリックス（図2）と照合して健全度の判定を行うことができるアプリケーションです。

現状の検査では、壁面画像への変状のマーキングをはじめとする検査台帳の整理作業は人手によるのが一般的ですが、本システムを用いることで、人の作業はシステムが出力した結果の確認と修正のみになるため、業務の高速化と省力化が期待できます。

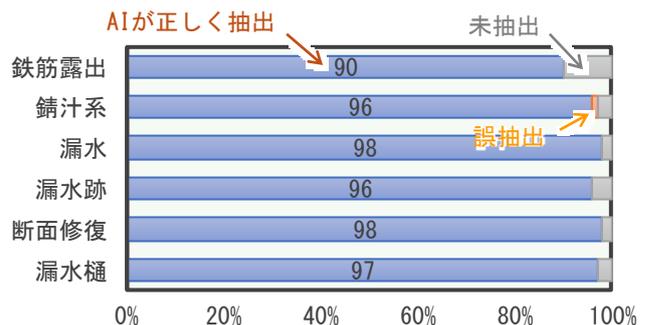
図3 変状抽出精度の検証結果

ひび割れを検出するAIは既に構築・実用化されているため、本研究では、その他の変状（鉄筋露出や錆汁、漏水、析出物等）を抽出するAIを新たに構築しています。教師データには、鉄道総研がこれまでに蓄積してきた変状画像を用い、アノテーションはトンネルの専門技術者が実施しました。また、判定マトリックスは鉄道構造物等維持管理標準・同解説（トンネル）<sup>1)</sup>に掲載している健全度の判定基準の例をもとに作成したものであり、現場の特情に合わせ変更も可能です。実際の検査台帳との比較から、図3のように画像上の変状を90%以上の精度で抽出できること、現地確認前に健全度のトレンドを捉えられることを確認しています。

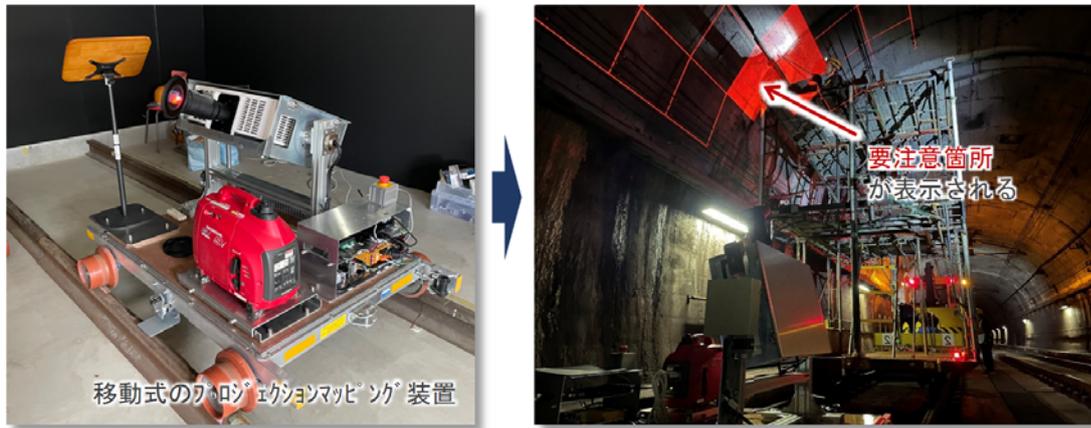
図4 要注意箇所投影装置

2つめの技術は、図4に示す「要注意箇所投影装置」です。健全度自動判定システムで特定した要注意箇所の位置を、現地で投影できる移動式のプロジェクトンマッピング装置です。要注意箇所を赤く塗潰したメッシュをトンネル断面形状に合わせて補正し、トロ台車の走行に合わせて連続して投影していくことができます。予めトンネル形状を入力しておくことで、図5のように様々なトンネル形状で正しく投影できることを現地にて確認しています。また、従来検査と本装置を用いた検査の作業時間を10m区間で比較したところ、現地確認作業の速度を約2倍に向上できることが明らかになりました。

トンネル壁面の画像を確認することでも健全度はある程度想定できますが、これを確定するためには現地での目視確認が必要になります。現状、注視すべき要注意箇所の現地照合は紙資料等で行うことが一般的ですが、本装置を用いることで、要注意箇所の現地照合が容易になります。

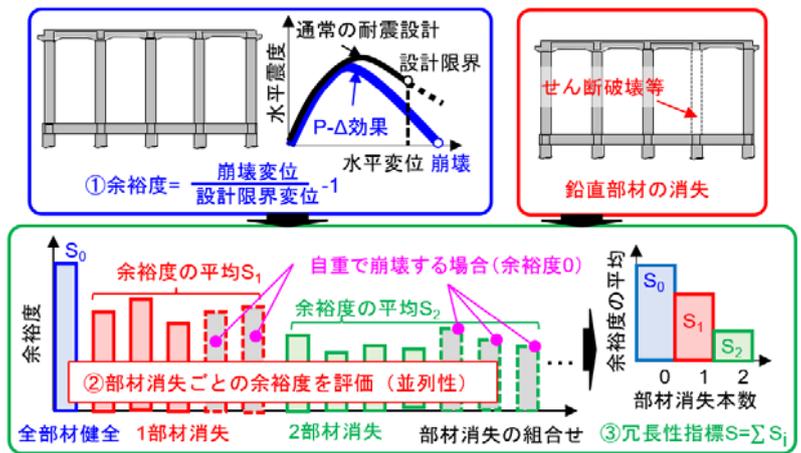
図1 鉄道橋りょう・高架橋の地震時冗長性の定量評価法

鉄道橋りょう・高架橋の地震時冗長性の定量評価法のイメージを図1に示します。まず、通常の耐

震設計で評価される設計限界変位に対して、P-Δ 効果によって構造物が水平方向に釣り合いが取れずに崩壊するときの変位を用いて、「余裕度」を算定します (図1の①)。次に、鉛直部材がせん断破壊等の不測の事態で機能不全になった場合を「部材消失」と捉え、部材消失の組合せごとに余裕度を算定します (図1の②)。ここで、鉛直部材の消失の組合せによっては自重状態で崩壊する場合がありますが、その場合の余裕度はゼロと考えます。このような部材の消失による余裕度の違いは「並列性」に相当する性能といえます。最後に、部材消失本数ごとの余裕度の平均を総和することで、地震時冗長性に関する定量的な指標である冗長性指標 S を算定します (図1の③)。なお、詳細な説明は省略しますが、各作業については、通常の耐震設計で行う作業量程度で実施可能な実務的な方法を構築しています<sup>3)</sup>。

図1の方法を用いた地震時冗長性の試算結果として、部材消失列数と余裕度の整理結果の例 (CaseA, CaseE, CaseF) と全ケースの冗長性指標  $S$  を図5に示します。CaseA~Eを比べると、径間数が多い(鉛直部材本数が多い)ほど、鉛直部材が消失した場合にも「並列性」の効果が期待できるため、冗長性指標  $S$  が大きくなります。また、CaseEとCaseFを比べると、同じ径間数でも上層梁の耐力が大きく、鉛直部材が消失した場合に自重で崩壊しにくい方が、冗長性指標  $S$  が大きくなります。

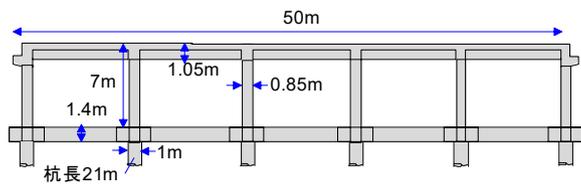
図2 試算するラーメン高架橋の例 (CaseE)

表1に示す6ケースのラーメン高架橋の地震時冗長性の試算例を紹介します。CaseA~Eは同じ配筋、断面寸法等の条件で径間数のみが異なり、CaseFはCaseEを基に上層梁の断面寸法、配筋だけを変えたケースです。対象高架橋の例としてCaseEの側面図、断面図を図2に示します。また、上層梁 (Type1, Type2) の断面図を図3に示します。Type2はType1に比べて断面寸法や鉄筋量を増やし、断面耐力と断面剛性を向上させることで、自重状態で崩壊しにくい条件とします。また、地盤条件は同一とし、鉄道の耐震設計<sup>1)</sup>においてG3地盤 (普通地盤) に分類される条件とします。

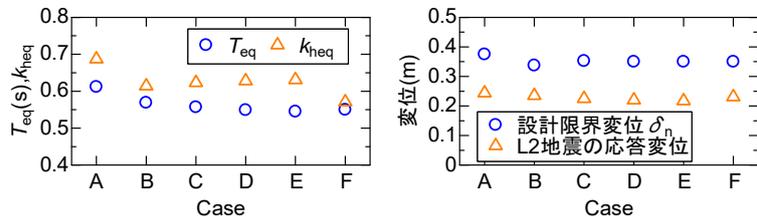
図4 振動特性，変形性能，標準L2地震動の応答値

各ケースの振動特性 (等価固有周期  $T_{eq}$ , 降伏震度  $k_{heq}$ ) および変形性能 (設計限界変位  $\delta_n$ ) と標準 L2 地震動 (スペクトル II) に対する応答変位を図4に示します。本図より、各ケースは振動特性、変形性能、標準 L2 地震動に対する応答値が同程度であることがわかります。すなわち、現設計において、各

ケースは同程度の耐震性能と評価されます。

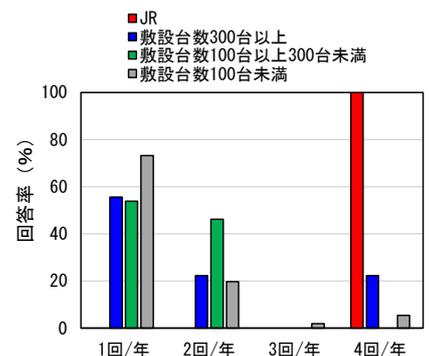
図1 軌道変位の検査周期に関する結果

図1に本線における軌道変位の検査周期に関する結果を示します。図1の結果はJRとJR以外、JR以外は分岐器の敷設台数300台以上、敷設台数100台以上300台未満、敷設台数100台未満の計4グループにグループ分けを行い集計したものになります。JRでは4回/年の頻度で軌道変位検査を実施しているのに対して、他のグループでは1回/年もしくは2回/年の検査頻度の割合が高くなっており、JRとその他のグループで検査の実施頻度に違いがあることがわかりました。また、JR以外のグループにおいて、敷設台数300台以上では4回/年の検査頻度が敷設台数300台未満と比較して高くなっており、敷設台数100台未満では1回/年の検査頻度が約70%を占めていました。これらのことから、JR以外のグループでは分岐器の敷設台数により検査の実施頻度に違いがあることがわかりました。

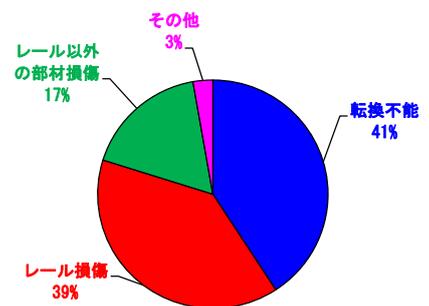
図2 不具合事象の発生内訳

図2に不具合事象の発生内訳を示します。不具合事象は、転換不能が41%、レール損傷が39%、レール以外の部材損傷が17%、その他が3%であり、不具合事象の80%が転換不能もしくはレール損傷であることがわかりました。

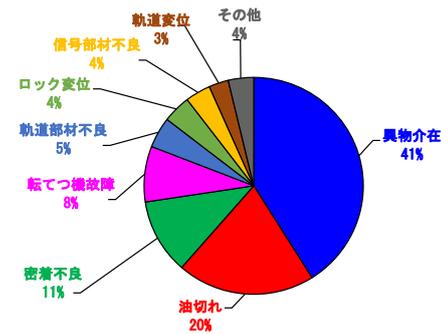
図3 転換不能の発生原因

図3に転換不能の発生原因、図4、図5にレール損傷および部材損傷の発生位置を示します。転換不能の発生原因について、異物等の外乱を除く55%は油切れや密着不良、転てつ機、軌道部材不良などの設備に起因するものであり、管理方法の見直しや構造改良等により防止できる可能性が示唆されました。また、レール損傷の発生位置について、48%がトングレール、34%がクロッシングであり分岐器特有のレールで多くの損傷が発生している一方で、18%が基本・リード・主レールで損傷が発生

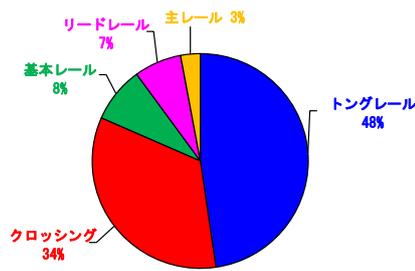
図4 レール損傷の発生位置

していることがわかりました。部材損傷の発生位置について、40%が継目板、30%が継目板ボルトおよびヒール部のボルトで発生しており、継目関連の部材損傷に苦慮していることがわかりました。
