# 施設研究 ニュース

No. 413 2025. 1. 1

## 駅構内の旅客分布推計システムの開発

# レール折損の発生状況および検査・保守の実施状況

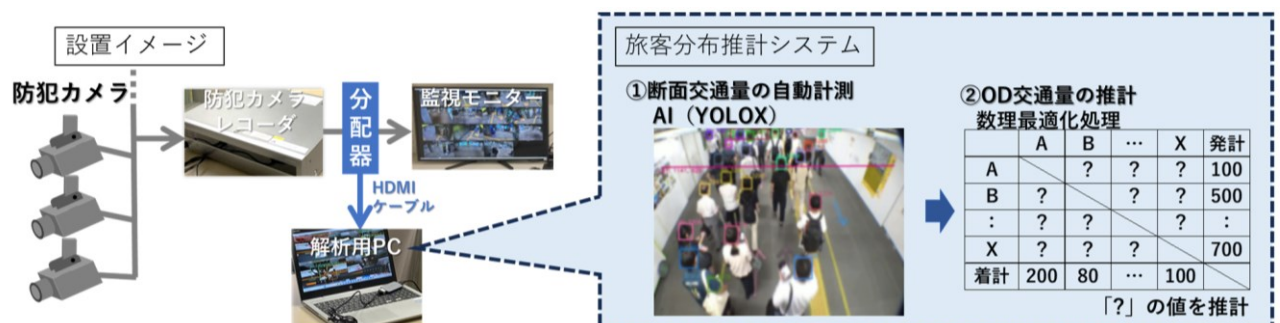
図1 旅客分布推計システムの概要

本システムの概要を図1に示します。防犯カメラ映像の取得方法はいくつか考えられますが、簡易な方法として、分配器を用いた手法を示します。この手法は駅の監視カメラモニタに接続されている HDMI ケーブルに分配器を接続して解析用の PC を設置することで、駅の防犯カメラシステムのセキュリティを支障することなく簡易に分析が可能です。解析用の PC では防犯カメラ等から得られる動画に AI（YOLOX<sup>2)</sup>及び ByteTrack<sup>3)</sup>）による画像解析を適用することで断面交通量を自動計測し（図1①）、計測された各地点における断面交通量や自動改札機の通過人員データ等から、数理最適化処理により OD 交通量を推計します（図1②）。

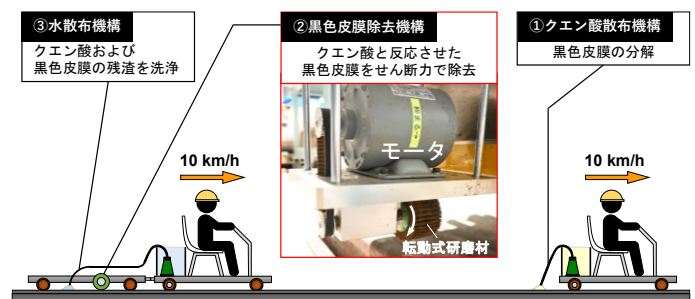
図1 黒色皮膜除去装置の概要

除去装置の概要を図1に示します。また、施工時の除去装置の外観を図2に示します。除去装置は2台の軌道自動自転車と1台のけん引用トロで構成されています。具体的には、1台目の軌道自転車において、①クエン酸水溶液をレール頭頂面へ散布するクエン酸散布機構、2台目の軌道自動自転車にけん引されたトロにおいて、②レール頭頂面にせん断力を与え黒色皮膜を除去する黒色皮膜除去機構、③クエン酸や黒色皮膜の残渣を洗浄する水散布機構が設けられています。また、除去装置は時速10kmでの施工が可能であり、比較的長距離にわたっての施工が可能です。黒色皮膜除去機構については、レール頭頂面との接触面積を増加させるとともに、せん断力を発生させるため、車輪と同じ方向に回転する円筒型の研磨材を採用しました。
