施設研究 ニュース

No. 339 2018. 11. 1

中きしみ割れの発生状況調査

免震構造による地中深く埋まる橋脚の断面力低減手法

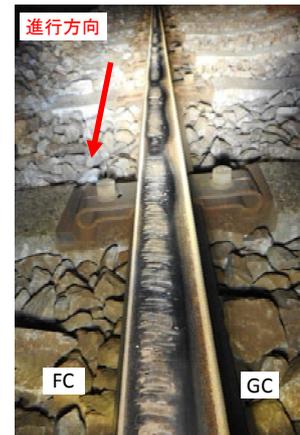
図1 中きしみ割れ発生箇所の外観

きしみ割れは、曲線区間の外軌ゲージコーナ（GC）部において連続的に発生する形態の損傷として、広く知られています。一方、一部の在来線の曲線区間において、内軌の頭頂面に「中きしみ割れ」と呼ばれる、きしみ割れに似た形態のき裂の発生が確認されています(図1)。中きしみ割れが発生した区間では、レール頭頂面において連続的にき裂開口部が確認されており、これらの開口部を起点としてき裂がレール内部へと進展しています。そしてレール頭頂面からの超音波探傷については、連続して発生したき裂によってレール表層で超音波が遮られ、レール内部へと超音波が伝播しないため、探傷車による超音波探傷ではレール内部の傷を検出することができません。

さらに、図1でも確認できるように、中きしみ割れが発生した区間では、レール頭頂面の照り面幅が複雑に変化していることから、レール頭頂面の凹凸形状が複雑に変化していると考えられます。実際、これらの区間を通過した車両においては、軸箱の上下振動加速度が顕著になっていることが確認できます(図2)。

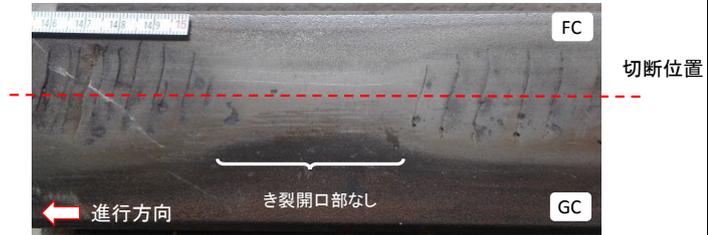
図 3 分析レールの外観

中きしみ割れの進展状況を把握するために、中きしみ割れの発生が確認されたレール（以下、「分析レール」とします）についてレール交換を実施し、断面観察を実施しました。分析レールは曲線半径 600m の曲線区間に敷設していたレールで、頭頂面の外観を図 3 に示します。

図 3 に示すように、レール長手方向に対して照り面幅が変化し、照り面幅の広い箇所のみ、き裂の開口部が集中していることが確認できます。また全体的に照り面の位置がフィールドコーナ（FC）側に偏っていることも確認できます。その他の外観上の特徴として、レール頭頂面の中きしみ割れ開口部付近を指

で触診すると、列車進行方向では滑らかであったのに対し、進行方向と逆方向では指が引っかかる感じがしました。したがって、中きしみ割れが発生したレール頭頂面では、レール表層が鱗状になっているものと推測されます。

レール頭頂面を起点とする中きしみ割れの進展状況を確認するために、図 3 に示す点線に沿ってレールを切断し、断面観察を実施しました。切断面を光学顕微鏡で観察した結果の一例を図 4 に示します。

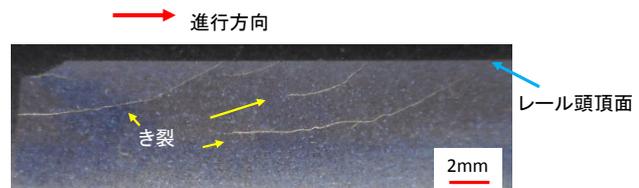
図 4 分析レールの断面観察結果

図 4 に示すように、中きしみ割れはレール頭頂面を起点として、列車進行方向とは逆方向に進展していることが確認できます。また一部のき裂が、レール内部で層状に重なっていることも確認できました。したがって、探傷車によるレール頭頂面からの探傷では、最表層のき裂によって超音波が遮られ、最深部のき裂を検出できない可能性が考えられます。分析レールを用いて観察した範囲内では、もっとも深くまで進展していたき裂の深さは約 4 mm でした。

前述したように、中きしみ割れ発生箇所のレール表面が鱗状になっていること、き裂が列車進行方向と逆方向に進展していることから、中きしみ割れ発生箇所においては、車輪／レールとの接触部に発生する縦クリープ力がき裂の発生に影響を及ぼしている可能性が考えられます。

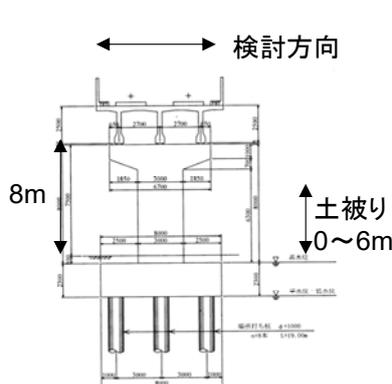
図1 検討対象構造物

検討対象構造物は図1に示す設計計算例¹⁾のRC橋脚のモデル（以下、元構造モデル）および、曲げ耐力は十分であるがせん断耐力が不足する構造（以下、低せん断耐力モデル）、せん断耐力は十分であるが曲げ耐力が不足する構造（以下、低曲げ耐力モデル）としました。それぞれについて、土被りを0mから6mまで変化させ、図2に示す解析モデルで検討を行いました。支承構造は固定支承の場合、免震支承の場合を検討しました。免震化により、上部工の慣性力の影響が小さくなることが期待できます。一方、地盤変位は慣性力とは無関係に作用するため、その影響は免震化では取り除くことができません。地盤条件は表1のとおりとし、土被り部の地盤条件は、ここでは埋戻し土と同様と仮定しました。

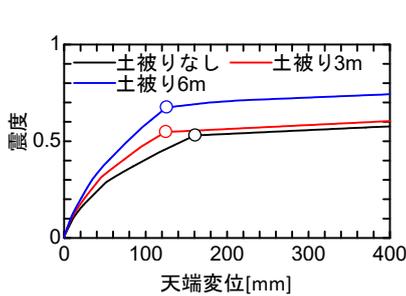
図3 土被り厚に応じた橋脚の荷重-変位関係(元構造モデル)

土被り部地盤の抵抗の効果が橋脚の破壊形態に及ぼす影響を評価するため、図2の土柱を固定し、支承構造を固定支承として、水平震度を漸増させるプッシュ・オーバー解析を実施しました。図3に元構造モデルについて、土被り厚ごとの橋脚の荷重-変位関係を示します。図中の○は、橋脚基部の断面が曲げ降伏に到達したことを示しています。図3より、土被りが大きいほど橋脚基部の降伏震度が増加していることがわかります。すなわち、地盤が水平力に対して抵抗として働く場合、土被りが大きいほど橋脚の見かけの剛性および降伏耐力が向上します。一方、このことは橋脚の慣性力負担が増大することを意味しており、破壊形態がせん断破壊先行型に移行する可能性があることに留意する必要があります。

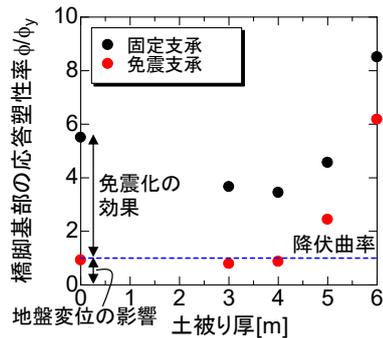
図4 応答塑性率と土被り厚の関係(低曲げ耐力モデル)

まず、免震化による応答塑性率(橋脚基部の降伏時の曲率 ϕ_y に対する応答曲率 ϕ の比)の低減効果を評価するため、低曲げ耐力モデルを対象に、支承構造(固定支承, 免震支承)と土被り厚(0m~6m)をパラメータとした検討を行いました。図4に低曲げ耐力モデルにおける応答塑性率と土被り厚の関係を示します。図4より、土被り4m以下であれば免震化により基部の曲率が降伏曲率以内となり、免震構造が有効に機能しています。一方、土被りが大きくなるにつれ、免震化による応答塑性率の低減効果は小さくなる傾向がみられます。これは、土被りが大きくなるにしたがって、免震化を行っても取り除くことができない地盤変位の影響が卓越することが原因と考えられます。

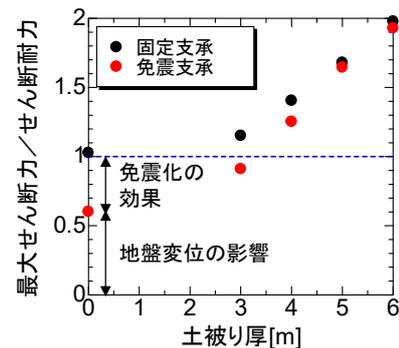
図5 せん断余裕度と土被り厚の関係(低せん断耐力モデル)

さらに、免震化によるせん断余裕度(橋脚基部のせん断耐力 V_{ud} に対するせん断力の応答値 V_d の比)の低減効果を評価するため、低せん断耐力モデルを対象に、支承構造(固定支承, 免震支承)と土被り厚(0m~6m)をパラメータとした検討を行いました。図5に低せん断耐力モデルにおけるせん断余裕度と土被り厚の関係を示します。図5より、土被り3m以下であれば免震化により基部のせん断力の応答値がせん断耐力以内となり、免震構造が有効に機能していることがわかります。一方、免震化によるせん断力の応答値の低減効果は、土被りが大きいほど小さくなる傾向がみられます。これは、橋脚基部の応答塑性率と同様に、土被りが大きくなるにしたがって、免震化を行っても取り除くことができない地盤変位の影響が卓越することが原因と考えられます。

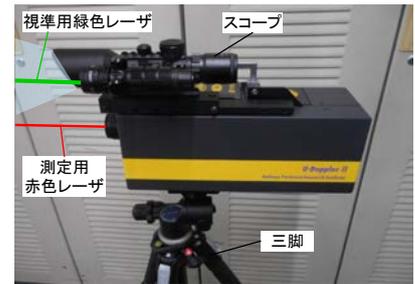
図1 UドップラーII

鉄道総研では、橋りょう等の振動測定による検査を効率化、安全化するために、レーザを用いた非接触振動測定技術の開発に取り組んできました。地上からのレーザ照射で構造物振動を測定できる非接触振動測定システム「Uドップラー」(図1)が橋りょうの動的たわみ測定や高架橋の固有振動数測定に活用されています。ここでは、より遠方の構造物を測定するために開発した、長距離型Uドップラーの自動視準技術を紹介します。

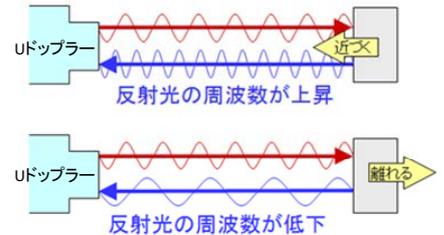
図2 非接触測定の原理

Uドップラーは、レーザのドップラー効果(図2)を利用した装置で、測定対象に正確にレーザを照射して、その反射レーザを受信することで振動速度を測定します。Uドップラーを用いて振動を測定する場合、測定対象までの距離が短ければ、赤色レーザ光の点を目で追いながら、三脚を操作してレーザを測定点に照射します。しかし、測定対象までの距離が長くなると、レーザ照射点の目視が難しくなり、スコープや視認性に優れた緑色のガイドレーザを利用してレーザを照射します。

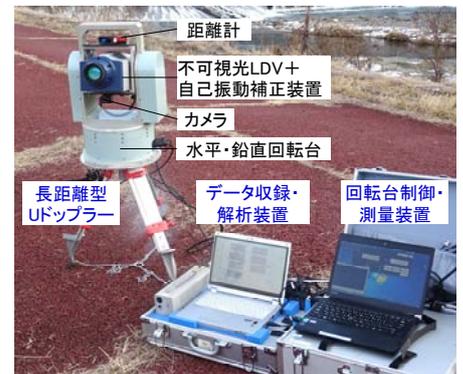
図3 長距離型Uドップラー

数百m遠方の長大橋りょうや岩盤斜面などの測定を実施するために長距離型Uドップラー(図3)を開発しました。長距離型Uドップラーでは、より長距離の非接触測定を行うために、従来の赤色レーザと異なる不可視光のレーザを用いています。

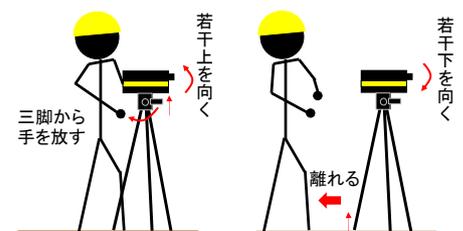
図4 作業動作によるセンサの傾き

測定距離が長くなると、反射レーザ光を受光し難くなるため、測定対象表面からレーザの反射に適した点を選んでその点に正確にレーザを照射する必要があります。また、操作者が三脚から手を離したり三脚から離れたりする作業動作に伴って極微小にセンサが傾いただけでも(図4)、遠方ではレーザ照射位置にずれが生じます。センサの微小な傾きによるレーザ照射位置のずれ量は図5で表され、例えばセンサの角度が 0.01° 傾いたとき、10m先では2mm以下のずれですが、300m遠方では5cm以上のずれとなります。そのような場合、測定に適した点からレーザが外れてしまうだけでなく、細いケーブルなどが測定対象の場合にはレーザが測定対象から外れてしまうこともあり得ます。

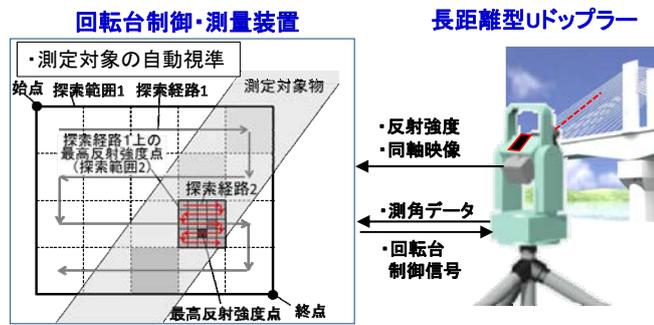
図6 高反射強度点の探索方法

そこで、非接触測定に適した高反射強度点を自動検出する手法を検討し、水平・鉛直回転台を自動制御して測定対象を自動視準する手法を開発しました。図6に測定対象および対象表面上の高反射強度点

の探索方法の概要を示します。回転台の制御装置にはLDVの視準方向の同軸カメラ映像が表示されており、まず、LDVを概ね測定対象方向に向け、同カメラ映像上で、探索範囲の始点と終点を指定します。次に、水平鉛直回転台を自動制御してLDVに探索経路1を自動探索させます。探索中、LDVの反射レーザ光の強度をモニタリングすることで、探索範囲内の反射強度分布が得られ、さらに、探索経路1上の最高反射強度点周辺の小領域を自動探索(探索経路2)して、より反射強度の高い点を検出します。このように検出された点を視準点として振動測定を実施します。非接触センサ付近で三脚を人が操作しないので、視準後の測定位置のずれも生じません。

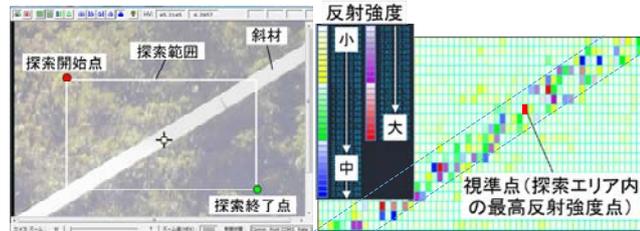
図7 探索範囲設定画面と反射強度分布

図7は、あるケーブルのレーザ反射強度の探索結果です。ケーブル表面にもレーザ反射性の優れた箇所とそうでない箇所が複雑に分布しています。図8は自動視準による測定結果例であり、ノイズの少ない常時微動波形が得られ、そのフーリエスペクトルからケーブルの一次固有振動数並びに工事振動数を推定できました。図9は長さの異なる11本のケーブルの固有振動数測定結果を熟練技術者が手動で視準した結果と比較したもので、自動視準で熟練者視準と遜色無い測定結果が得られることが確認できました。
