# 施設研究 ニュース

No. 433 2026.9. 1

## トンネル検査における打音調査の支援システム

# 低強度安定処理工法の沈下抑制効果に関する 追跡調査

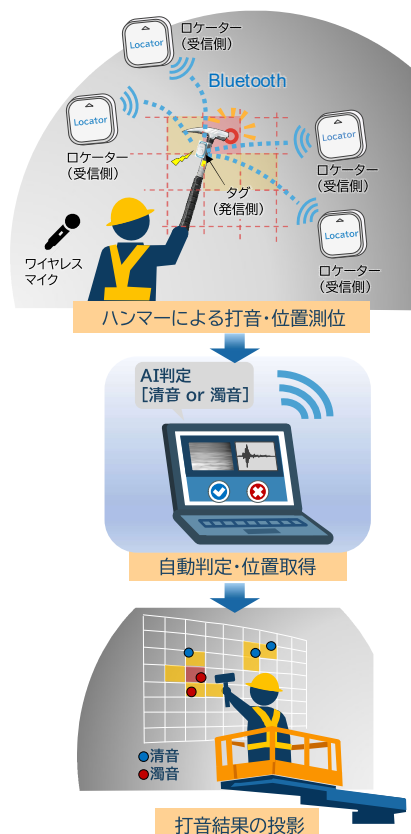
図3 要打音箇所・打音結果の投影技術

トンネル覆工壁面への要打音箇所および打音結果の投影技術の全体概要を図3に示します。本技術では、要打音度ヒートマップを覆工壁面に投影するとともに、Bluetoothによる位置測位技術を用いてハンマー位置を取得しました。また、打撃音をワイヤレスマイクで収録し、打音データをメルスペクトログラム画像に変換して入力とするAI判定モデルにより清音・濁音を自動判定しました。これにより、打音位置・結果を壁面に投影し、メッシュに対応付けて記録できるようにしました。

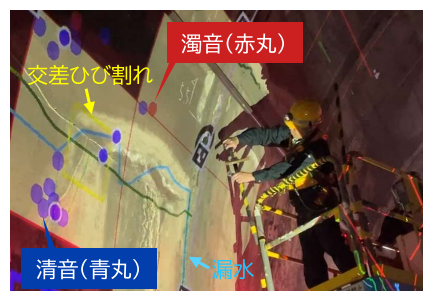
図4 現地検証における投影状況

実現場において、開発したトンネル検査支援システムの検証を行いました。検証時の要打音度ヒートマップおよび打音結果の投影状況を図4に示します。抽出された変状および要打音箇所がトンネル覆工形状に合わせて壁面に投影され、打音結果も投影装置のビューアに即時反映されることを確認しました。本検証により、要打音箇所を明確に示すとともに打音結果を即時反映することで、効率的な打音検査が実施可能であることを確認しました。

(a) トンネル壁面への投影

(b) ビューア画面

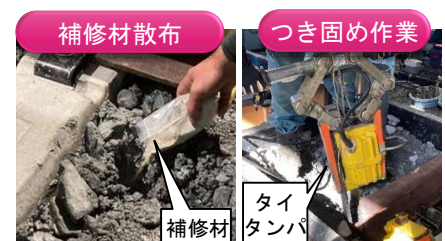
図1 低強度安定処理工法の施工方法

低強度安定処理工法は、つき固め位置のまくらぎ脇においてバラストを掘削し、補修材（超速硬セメントと高分子材料の混合材）を散布した後、バラストを埋め戻し、タイタンパを用いた従来のつき固め作業を施工することで、まくらぎ下のバラストを安定処理する工法です（図1）。これにより、劣化したバラスト道床の強度を増加させ、沈下を抑制することを目的としています。本工法の主な特徴を以下に示します。
