施設研究 ニュース

No. 294 2015. 2. 1

公益財団法人 鉄道総合技術研究所 施設研究ニュース編集委員会

規制用風速計の取り付け方法の着眼点

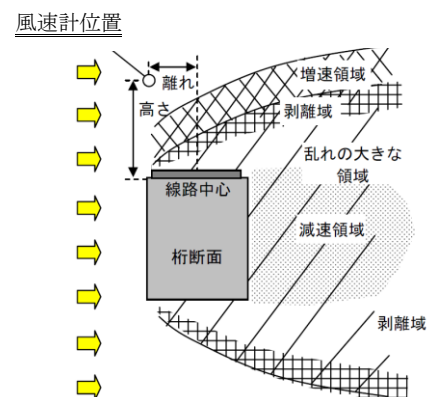
図2 線路構造物周りの空気の流れ（参考文献3）より引用

規制用風速計を橋梁や高架等の線路構造物に取り付ける場合、施設研究ニュース2012年9月号で説明した通り、風の観測値はその線路構造物自体が遮風物となり影響を受けます（図2）²⁾³⁾⁴⁾。現地観測お

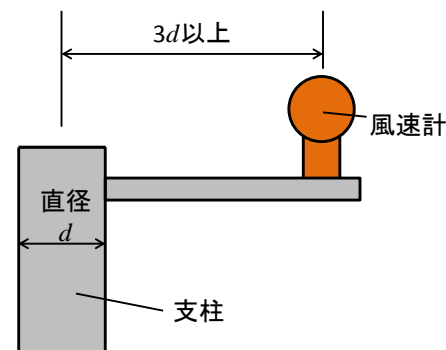
図 5 支柱等の側方に取り付ける場合の望ましい離れ

規制用風速計を建物や線路構造物に取り付ける際、上で述べたような十分な高さを持つ支柱等の上端に取り付けると支柱の風観測への影響を小さくして観測できると考えられます。しかし、支柱の上端に取り付けられず、その側方に取り付けることがあります。この場合は支柱自体が遮風物となり、風速計が支柱の風下に位置するような風向で強風が生じた場合には風観測値が支柱の影響を受ける可能性があります。過去の風洞試験から、風観測値は支柱の直径の約 3 倍の範囲内で支柱による影響を受けるという結果が得られています⁵⁾。そのため、支柱の側方に規制用風速計を取り付ける場合、支柱の直径を d とすると、支柱から規制用風速計の離れを $3d$ 以上とすることが望ましいと考えられます（図 5）。

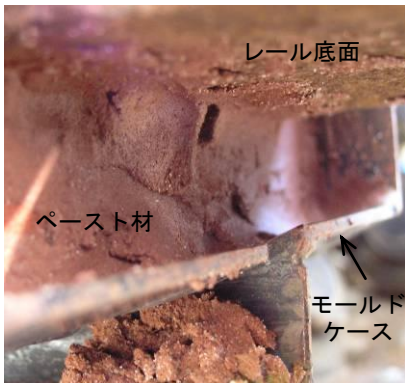
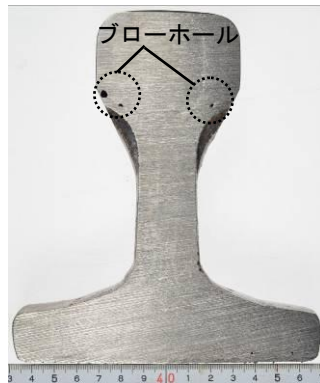
図3 表面きず発生防止策の試験結果

表面きずの発生を防止するためには、溶鋼と目地砂の水分との接触を避けることが必須と考え、経年レール側底面に生じたモールドとの隙間にペースト材を充填して、溶接試験を実施しました。図3にペースト材の充填状況と経年レール側の余盛付け根部で切断した横断面におけるブローホールの発生状況を示します。隙間への対策を施さなかったあご部には、複数のブローホールが発生していますが、ペースト材を充填した底部にはその発生は認められません。

(a) ペースト材充填状況

(b) ブローホールの発生状況

このように表面きずの発生防止策として、レールとモールドの隙間にペースト材を充填した結果、ブローホールの抑制効果が認められました。しかしながら、隙間への確実な充填は難しいため、接合するレールに3mm以上の段差がある場合には、図4に示す段差モールドの使用を推奨します。

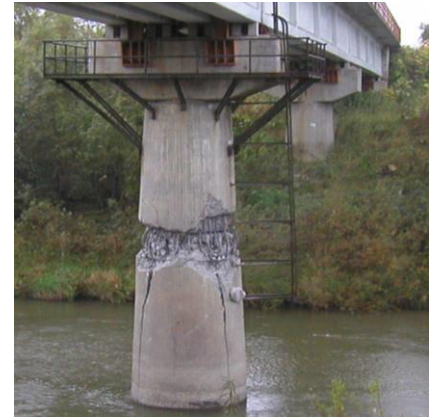
図 1 地震による段落し部の被害状況¹⁾

既存鉄筋コンクリート (RC) 橋脚は、地震時における慣性力 (水平力) による曲げモーメント分布から計算上不要な軸方向鉄筋をく体中間部で止める段落しが設けられていることが多くあります。一方、過去の地震において、RC 橋脚の段落し部での損傷が散見されています (図 1)¹⁾。段落し部に対する補強方法としては、鋼板巻立てや RC 巻立てが一般的ですが、河川内に立地する RC 橋脚の場合、河積阻害率の増加の抑制から補強による断面増加厚さを小さくすることが求められています。そこで、本稿は帯状鋼板と貫通 PC 鋼棒を用いた耐震補強工法を考案し²⁾、RC 橋脚模型供試体により、その補強効果の検討を行いました。また、幾度となく段落し部で地震被害を受けていることを想定して、段落し部であらかじめ損傷させた供試体を用い補修効果の検証も実施しましたので報告します。

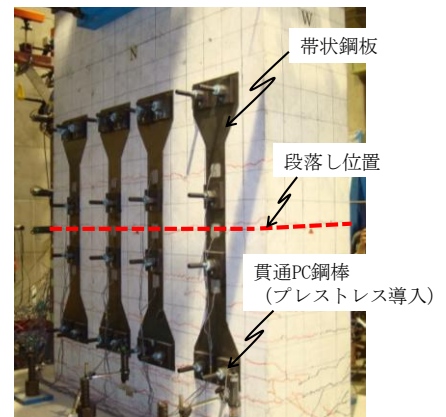
図 2 提案した段落し補強 (No. 2)

帯状鋼板と貫通 PC 鋼材を用いた耐震補強工法の概要を図 2 に示します。本工法は、コンクリート表面のはつり等が不要なため施工性が良く、補強後の断面増加厚が小さいことが特徴です。また、RC 橋脚基部に比してぜい性的な破壊が生じる可能性がある段落し部を補強することを目的としています。補強手順は、まず既設 RC 橋脚に貫通 PC 鋼棒を設置するための削孔を行い、帯状鋼板を設置した後に貫通 PC 鋼棒を挿入します。その後、貫通 PC 鋼棒を緊張し、グラウト充填を行います。

本工法の段落し部への補強効果を検証するため、RC 橋脚模型供試体に対して静的正負交番载荷実験を実施しました。供試体は 2 体で、1 体は無損傷のものに対して補強した供試体 (No. 2) (図 2) です。もう一方は、段落し部で被害を受けた橋脚に対する修復、補強効果の検証を目的に、段落し部で損傷させた試験体 (No. 1) (図 3) を用いて、断面修復および本工法により補強した供試体 (No. 1-R) です。補修方法については、損傷した段落し部付近で打音検査により浮きを確認したかぶりをはつり落とし、無収縮モルタルによる断面修復を実施しました。ただし、座屈した軸方向鉄筋の曲げ戻し等は行っていません。その後、No. 2 と同様に、帯状鋼板と貫通 PC 鋼棒による補強を行いました。载荷方法は、軸力 (1.0N/mm²) を一定载荷したのち、せん断スパン $a=2000\text{mm}$ の位置で、水平ジャッキにて正負交番载荷を行いました。
