施設研究 ニュース

No. 302 2015. 10. 1

レールガス圧接の施工プロセス簡略化

腹付盛土を対象とした軟弱地盤対策技術

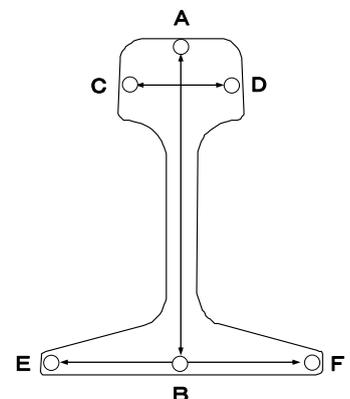
図 2 平面度の評価箇所

レールガス圧接作業では、継手の品質を確保する上でレールの突合せ部に生じる隙間を極力小さくしなければならないため、レール端面に高い平面度(レール長手方向に対する垂直度)が要求されます。なお、現状では、取扱いに熟練を要する専用の研削機を用いて端面の研削作業が実施されており、未熟練者では平面度が却って低下する等の問題が生じています。一方、レール溶接工事におけるガス圧接の適用は、そのほとんどが仮設基地での一次溶接、および線路脇での二次溶接であり、この場合、新品レールの端面が接合対象となります。なお、レール製造メーカーでは、精密なレール切断が実施されているため、そのままの端面状態でガス圧接に供し得る平面度が確保されている可能性があります。そこで、新品レールどうしを接合する場合に、専用研削機による端面研削作業を省略し得るか検証するため、試作したレール端面平面度測定治具を用いて新品の JIS60kg 普通レールにおける端面の平面度を調査し、現行のガス圧接作業において専用研削機による端面研削を施したレール端面の平面度と比較しました。図 1 に、当治具を用いた平面度測定状況を示します。当治具前面の基準面(レール長手方向に垂直)には、貫通穴がレール横断面上の代表箇所(図 2)に設けてあり、基準面からレール端面上の各点までの距離をデプスゲージで測定し、各点ごとの測定値の差を指標として平面度を評価しました。本検討では、特に、図 2 に示したレール鉛直方向(A⇔B)、レール頭部水平方向(C⇔D)、およびレール底部水平方向(E⇔F)の3領域における平面度に注目しています。

調査の結果、新品レールの端面は、いずれの領域においても端面研削を施したレール端面と概ね同等の±0.4mm に収まる平面度を有していることが判明し、これより、端面に生成している錆を小型グラインダーで研削除去するのみで、ガス圧接作業に供し得ると判断するに至りました。

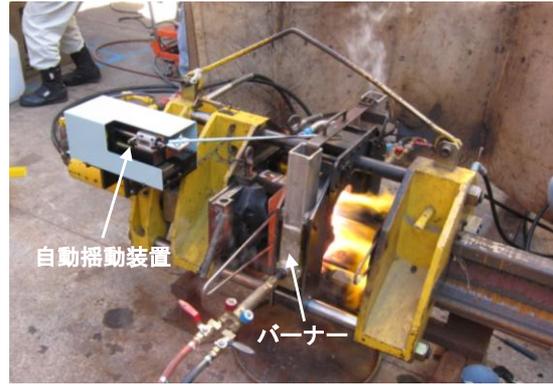
図3 バーナー自動揺動装置による圧接作業

を速やかに昇温しなければなりません。その一方で、集中加熱によってレール表面が過熱され溶け落ちることを防ぐため、適当なタイミングでバーナーを圧接界面から移動させ、再度戻す操作(バーナー揺動操作)も必要となりますが、これらのバーナー操作手順は標準化されておらず、作業者によって施工にバラツキが生じているのが実状です。そこで、バーナー揺動操作の標準化を図る目的から、各揺動パターンで作製したガス圧接継手の品質を評価し、レールガス圧接施工に適用可能な様な揺動パターンを提案しました。本研究では、さらに、揺動工程の自動化についても検討し、提案した揺動パターンを再現可能なバーナー自動揺動装置を試作しました。図3に、試作したバーナー自動揺動装置を用いたレールガス圧接作業の状況を示します。

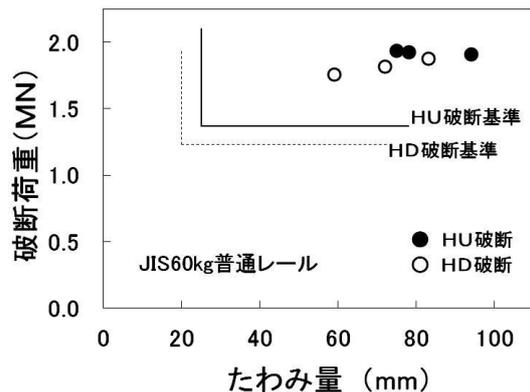
図4 静的曲げ試験結果

提案した施工プロセスにより作製した JIS60kg 普通レール試験継手を対象に実施した組織観察試験、静的曲げ試験、曲げ疲労試験等の結果、当該試験継手は従来プロセスによる継手と同等の性能を有しており、提案プロセスは実用に供し得ると判断されました。図4に、試験継手を頭部上向姿勢(HU)および頭部下向姿勢(HD)の静的曲げ試験(支点間距離1m, 中央集中荷重)にそれぞれ3本ずつ供した結果を示しますが、いずれの継手も JIS60kg 普通レールガス圧接部の曲げ基準値を十分に上回っています。

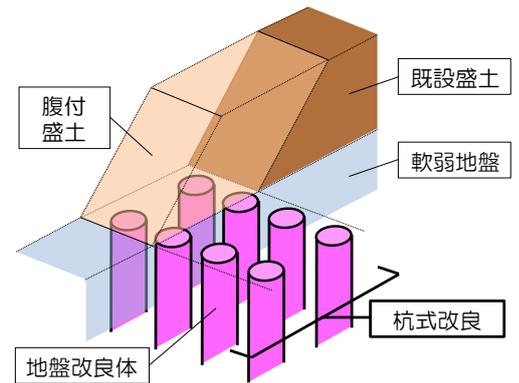
図1 杭式改良の概要図

線路拡幅工事のため既設盛土に対して腹付盛土を行う際に軟弱地盤対策が必要となる場合、一般に既設盛土直下の改良は困難であるため、既設盛土のり尻部分の対策が行われます。ここで、軟弱地盤が比較的厚い場合の対策として、深層混合処理工法により地盤改良体を離散的に造成する杭式改良（図1）があります。

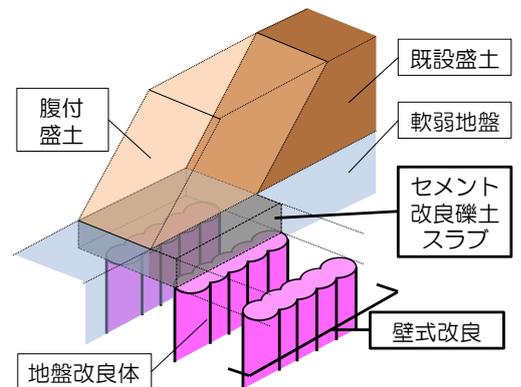
図2 提案工法の概要図

提案工法の概要を図2に示します。水平荷重に対する安定性に優れた対策工として、対策範囲全面を改良するブロック式改良がありますが、ブロック式改良を線路延長に渡って施工する場合、工費が高くなる懸念されます。そこで、図2に示すように、地盤改良体を柱列状に配置した壁式改良を用いることで、安定性を高めることにしました。また、粒度調整砕石をセメント安定処理した材料と面状補強材（ジオテキスタイル）で構成されるセメント改良礫土スラブを地盤改良体上に設置することで、地盤改良体間における腹付盛土の不同沈下を抑制することとしました。

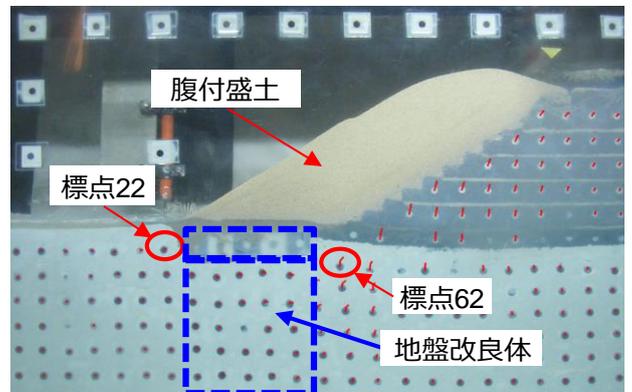
図3 腹付盛土施工時の変形状況（提案工法）

腹付盛土施工時における提案工法模型の変形状況を図3に、別ケースで実施した無対策模型の変形状況を図4に示します。また、両者の変位量に

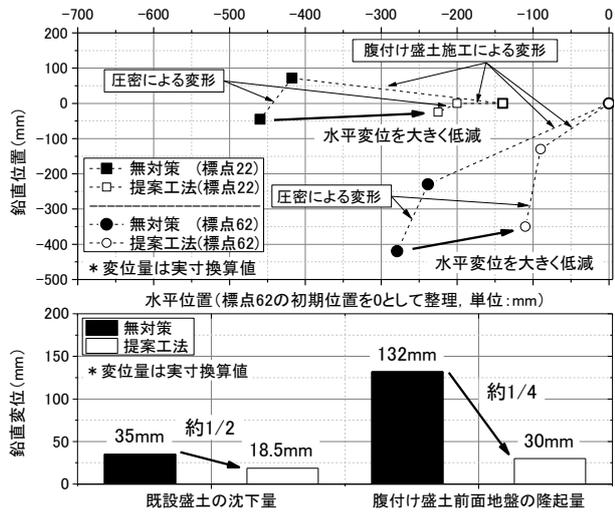
図5 変位量の比較

ついて比較した結果を図5に示します。なお、標点変位量については実験模型内に設置した標点を用いて画像解析により算出しています。提案工法と無対策の標点22、標点62の変位量を比較すると、提案工法が水平変位を大きく低減していることから、水平荷重に対する安定性に優れた工法であることを確認しました。また、提案工法が既設盛土天端の沈下や前面地盤の隆起量を抑制する効果も確認しました。さらに、実験終了後の提案工法において腹付盛土の局所的な沈下は見られなかったことから、セメント改良礫土スラブの有効性を確認しました。

(上段：標点変位，下段：鉛直変位)

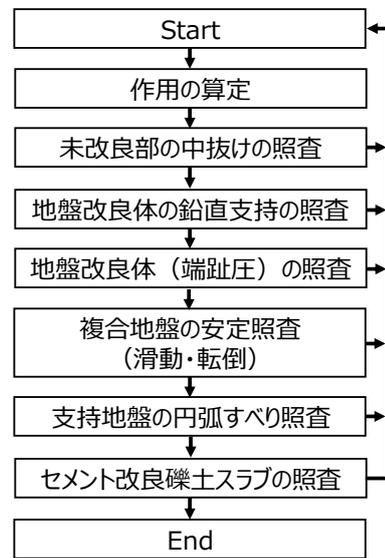
図6 提案工法の設計フロー

遠心模型実験結果を踏まえて、提案工法の設計フローを作成しました(図6)。実験では、腹付盛土の荷重によって、地盤改良体底面端部に大きな地盤反力(以下、端趾圧)が作用することが確認されたため、設計では、支持地盤が破壊しないことを前提に端趾圧の照査を実施することとしました。また、地盤改良体と未改良地盤からなる複合地盤として、滑動安定、転倒安定および円弧すべり法による安定の照査を実施します。なお、複合地盤とみなす条件として、地盤改良体間の未改良地盤の中抜け(抜け出し)が生じないことを事前に照査することとしました。図7に提案工法における複合地盤へ作用する土圧分布の模式図を示します。土圧算定時に考慮する上載荷重については、壁式改良体が既設盛土のり尻付近に構築され、既設盛土荷重が複合地盤に与える影響が少ないと考えられることから、腹付盛土荷重のみを考慮します。また、腹付盛土による土圧は、ハッチング部と等面積の荷重として考慮するものとします²⁾。
