# コンクリート電柱の保全判定手法の提案

電力技術研究部 電車線構造研究室

# 背景および目的

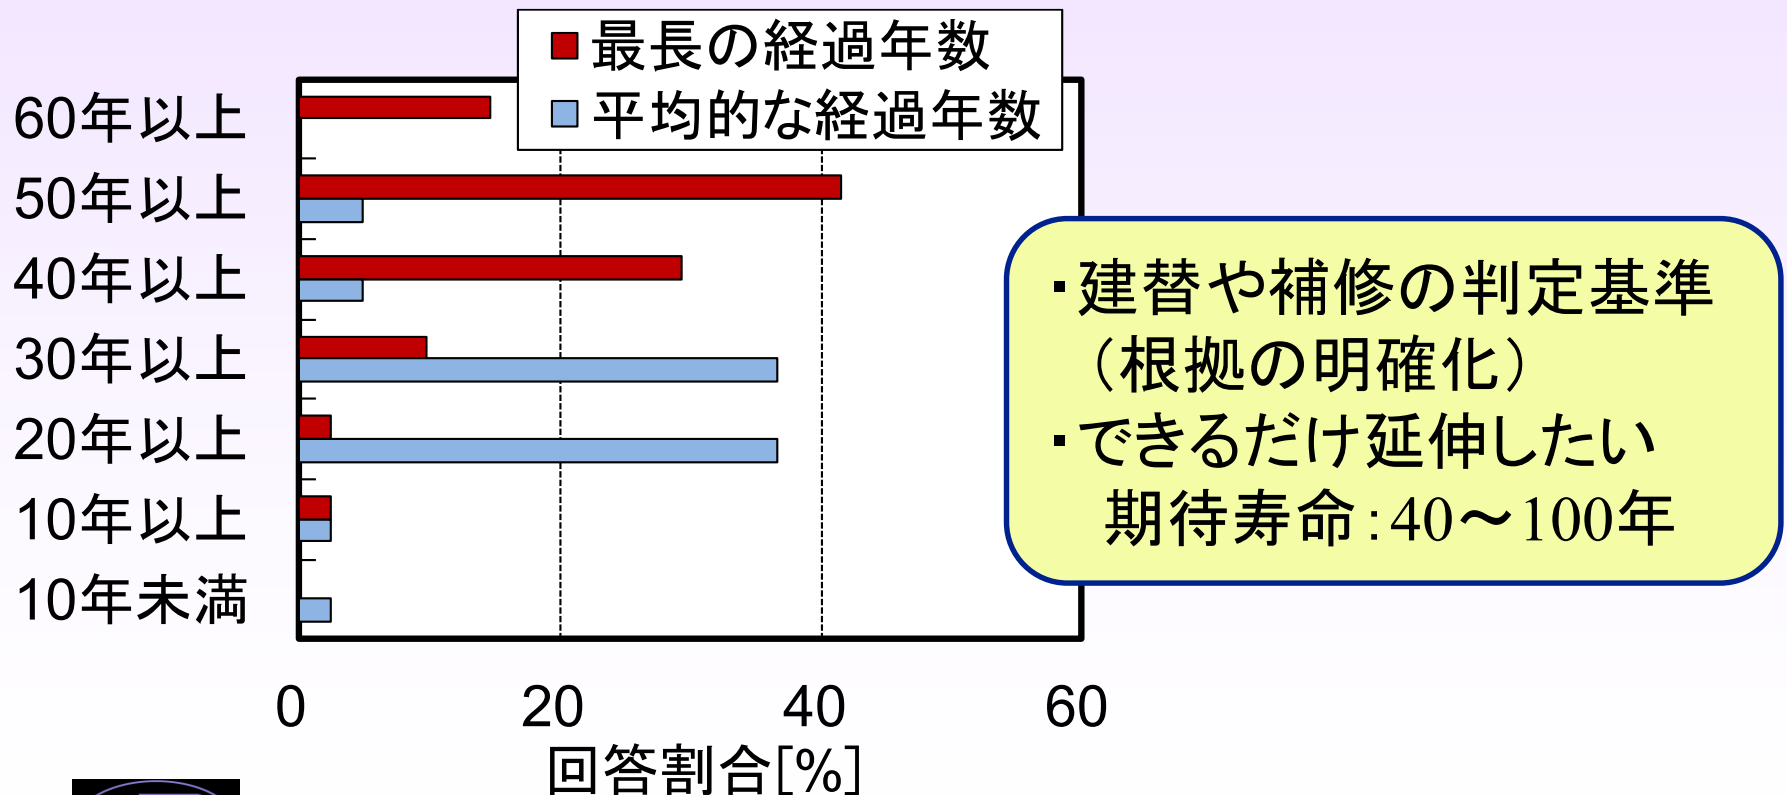
## コンクリート柱の使用経過年数（鉄道技術推進センター調査結果）

- ・経過年数：最長40～50年程度、平均20～30年程度
- ・建替標準年数：明確に定めている事業者は15%程度

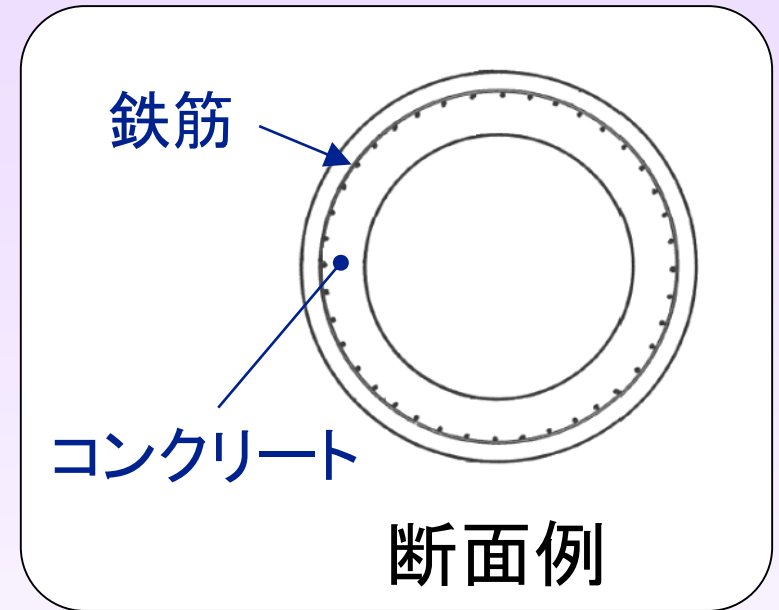
鉄筋 ※PC鋼材も含む

- ・引張方向の強度を分担
- ・剛性を高めて曲がり難くする

コンクリート

- ・圧縮方向の強度を分担
- ・断面形状を保持して機能を維持
- ・鉄筋を腐食から守る

- ・鉄筋: 腐食による減肉や破断
- ・コンクリート: はく離、大ひび割れ  
(鉄筋腐食による膨張)

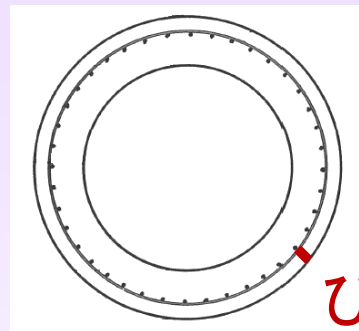
ひび割れ

鉄筋腐食・コンクリートはく離

ひび割れ箇所のみ，進行性少ない

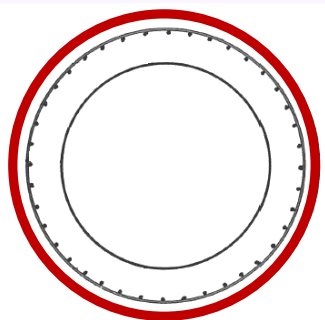
中性化・  
塩化物イオン

鉄筋腐食・ひび割れ・コンクリートはく離

電柱全体で進行

中性化・塩化物イオン  
（表面から内部へ進行）

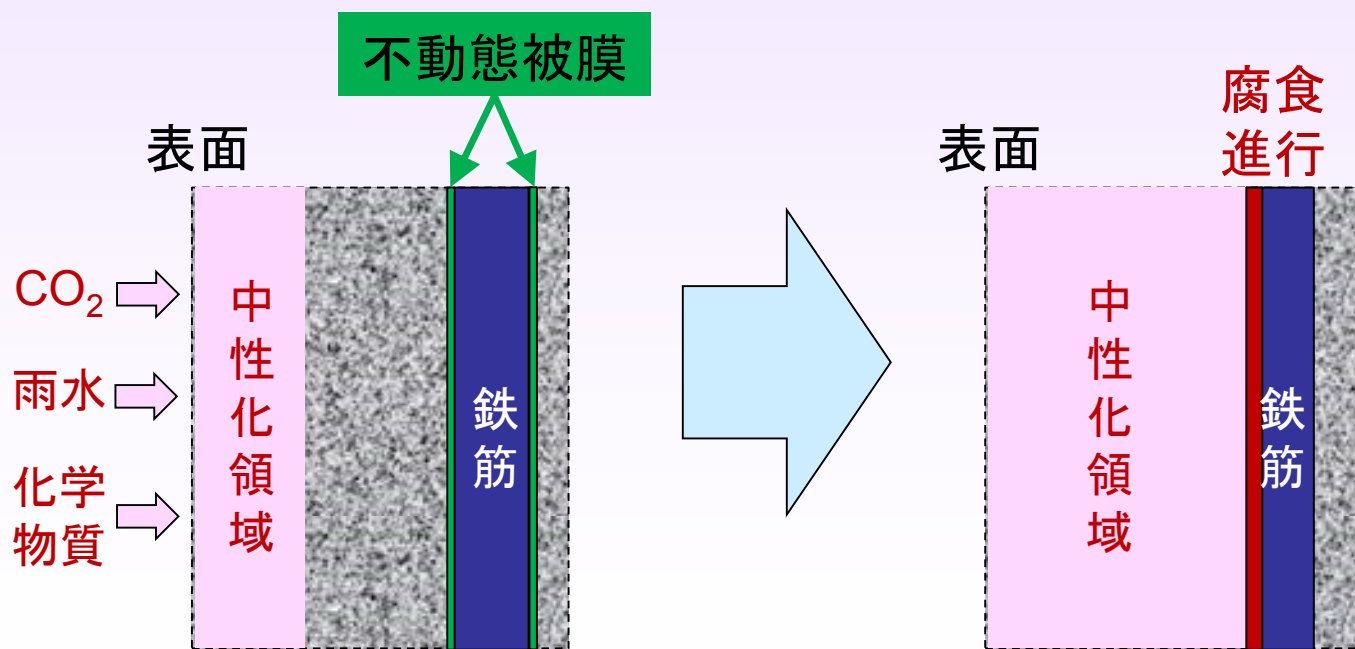
- ・コンクリートは打設当初は強アルカリ性  
→鉄筋は不動態被膜を形成して腐食が進行しない
- ・中性化すると不動態被膜が破壊され腐食進行
- ・コンクリートの特性(水セメント比)、環境が影響

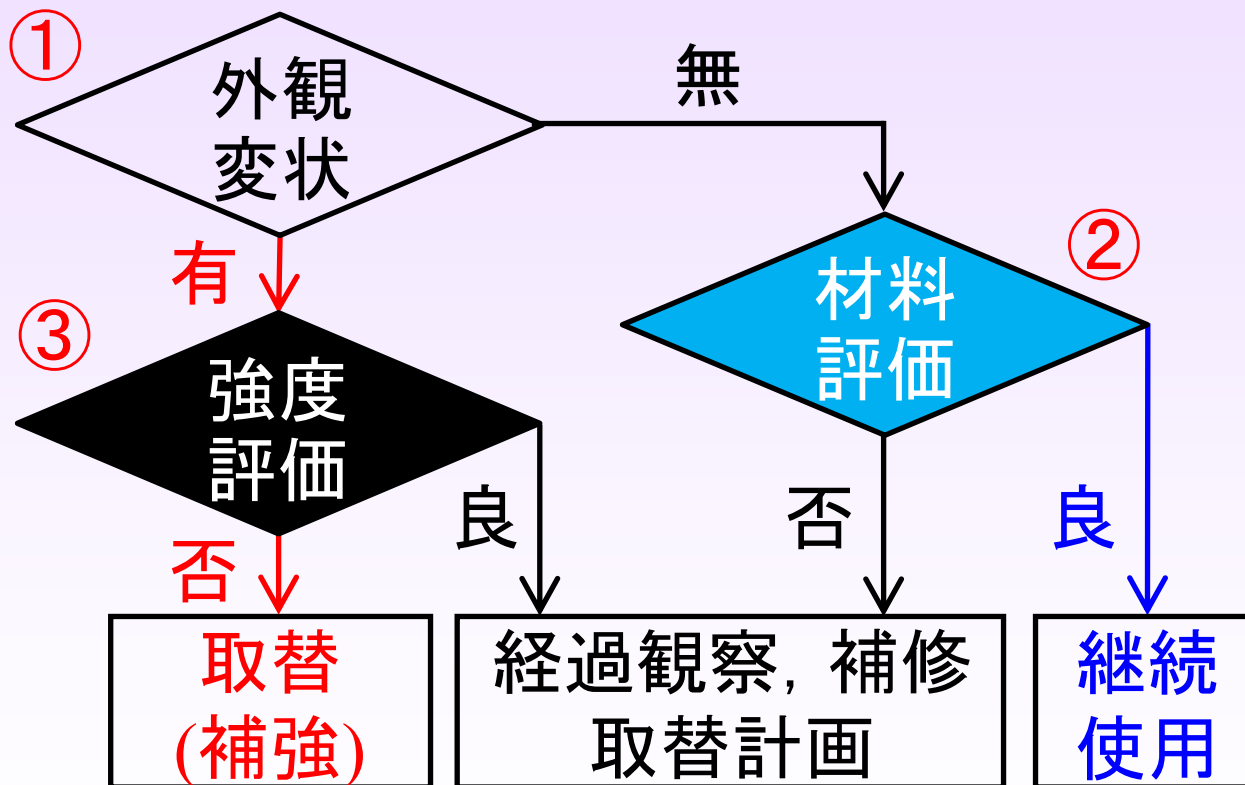
劣化過程：ひび割れ先行型（ひび割れ→鉄筋腐食）

→ 外観からの変状を確認

### 電柱取替判定フローの概要

劣化状況に応じた合理的な電柱取替が可能

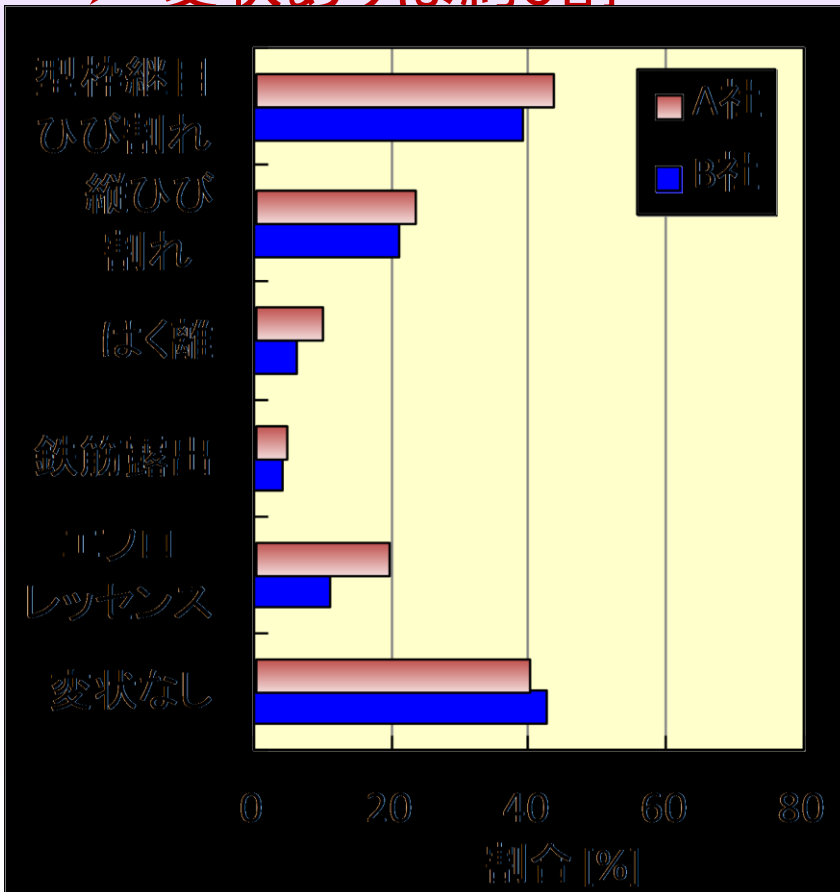
## 営業線における電柱約500本の劣化状況調査

➤ 会社によらず同一傾向

➤ 変状ありは約6割

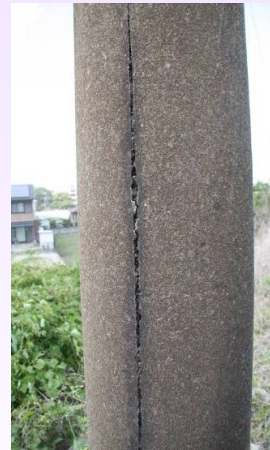
型枠継目  
ひび割れ

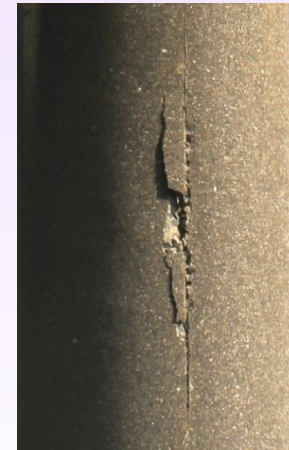
はく離

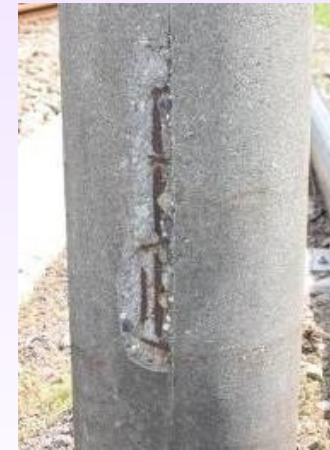
鉄筋露出

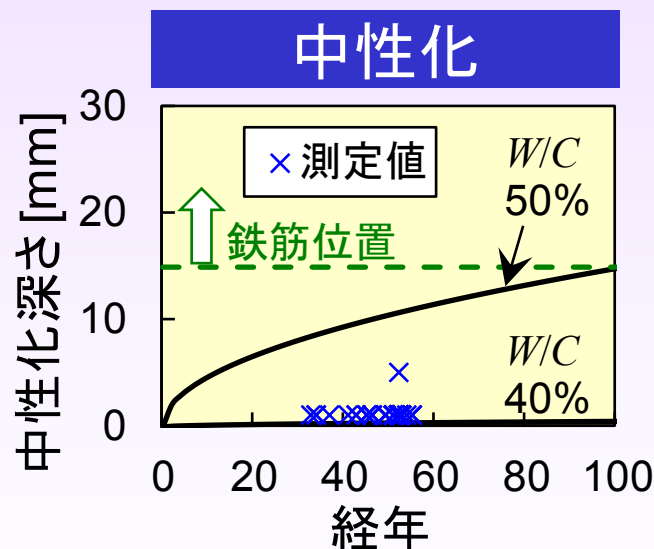
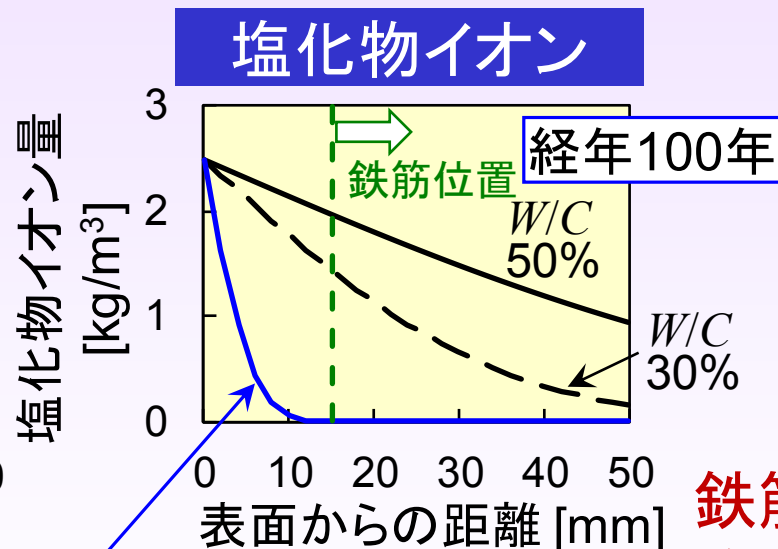
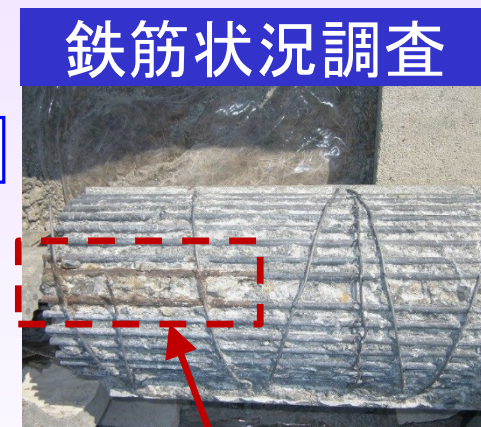
## 撤去柱60本の材料試験

➤ 中性化・塩化物イオンの進行は極めて遅い

水セメント比  $W/C$  が影響

コンクリート電柱30%以下（土木構造物50%程度）

鉄筋露出部のみ腐食  
(他は腐食なし)

測定結果より予測

※鉄筋腐食:

塩化物イオン量  $1.2\text{kg/m}^3$  以上

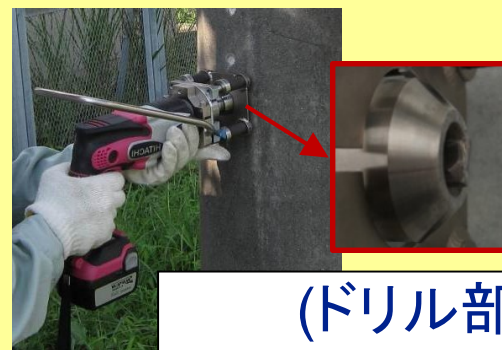
### 電柱中性化検査装置

- ✓ ドリル法を検討
- ✓ 中性化深さは1mm未満  
表面を精度良く切削する必要  
一般ドリル(鋭角)では不可能

**判定の個人差小**

**検査部:後処理不要**

(ドリル部)

先端平ら, ストップ付

10mm

フェノールフタレイン溶液  
による判定状況

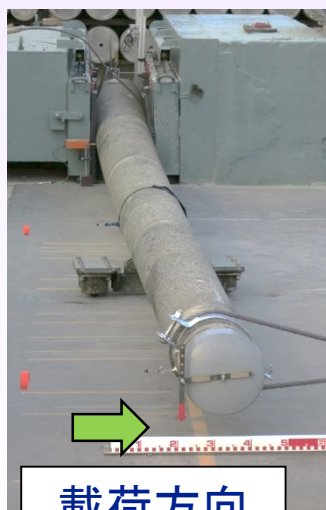
## 撤去柱32本の曲げ試験

載荷方向

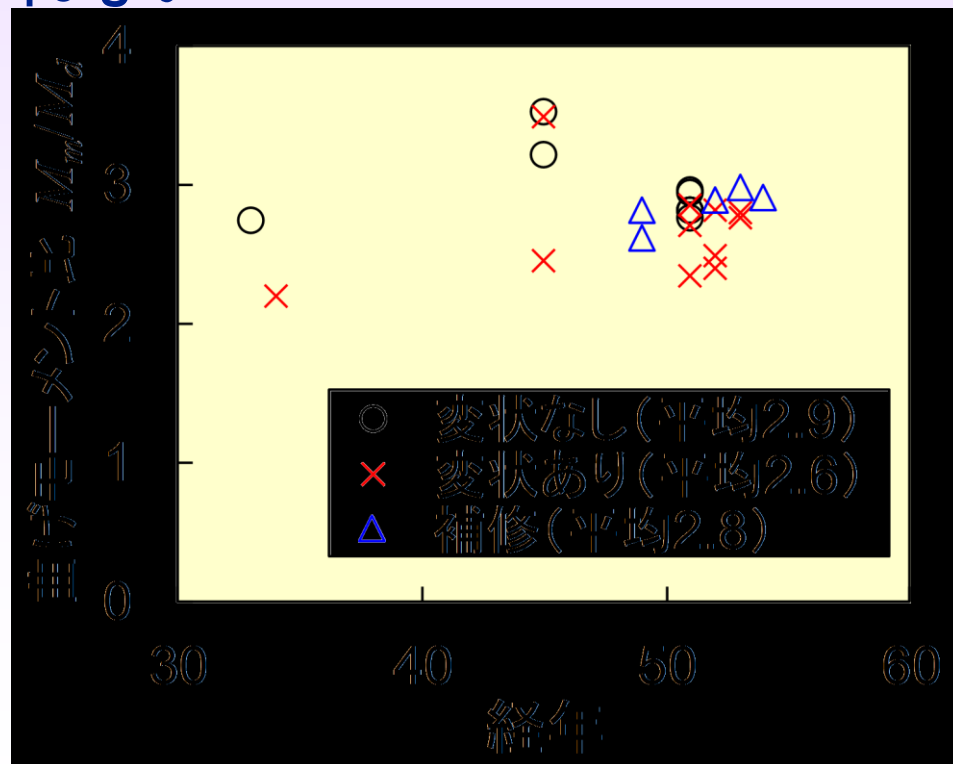
破壊曲げモーメント比  $M_m/M_d$

- 破壊曲げモーメント  $M_m$  (仕様値: 設計値  $M_d$  の2倍)  
変状ない柱: 設計値  $M_d$  の2.7~3.5倍 (平均2.9倍)
- 経年による強度低下はみられない

変状なし: 2.7~3.5  
(平均2.9)

鉄筋腐食: 2.4

全体縦ひび: 2.2

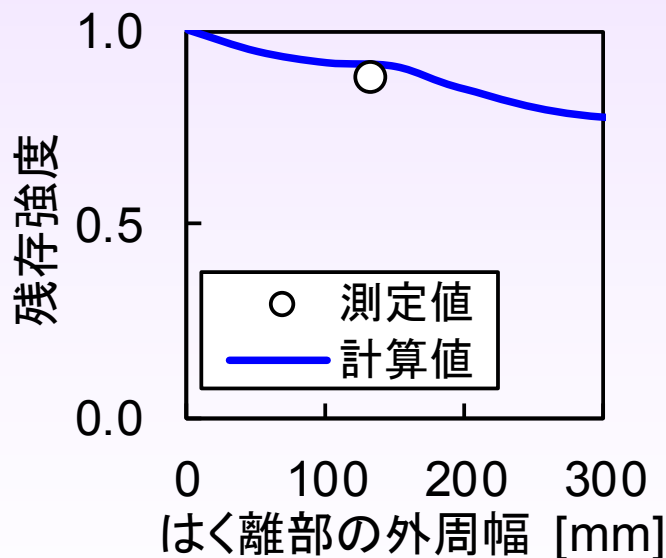
## かぶりコンクリートはつり

➤ 残存強度の計算値と測定値を比較

➤ 計算値は測定値と良い一致

→ **残存強度予測可能**

※残存強度：変状あり／変状なし

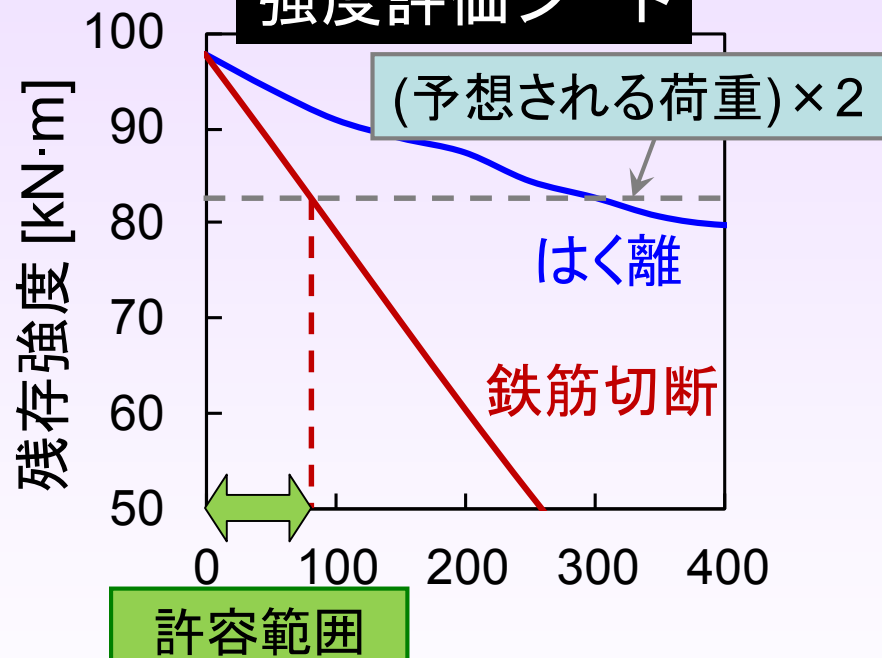
## 強度評価シート

【良】外周幅: 許容範囲以内

【否】外周幅: 許容範囲外→取替

はく離, 切断部の外周幅 [mm]

※種別11-19-C45の例

※代表的な種別について用意

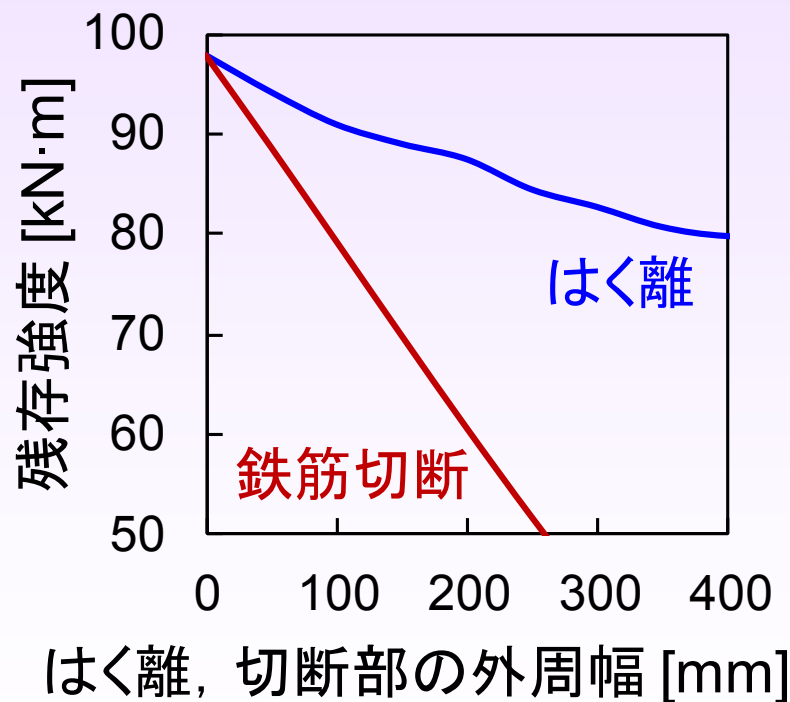
種別11-19-C45

- 強度評価シートは種別ごとに作成  
初期強度は同等でも強度低下傾向は異なる
