電車線非接触測定装置

公益財団法人鉄道総合技術研究所

電力技術研究部 集電管理

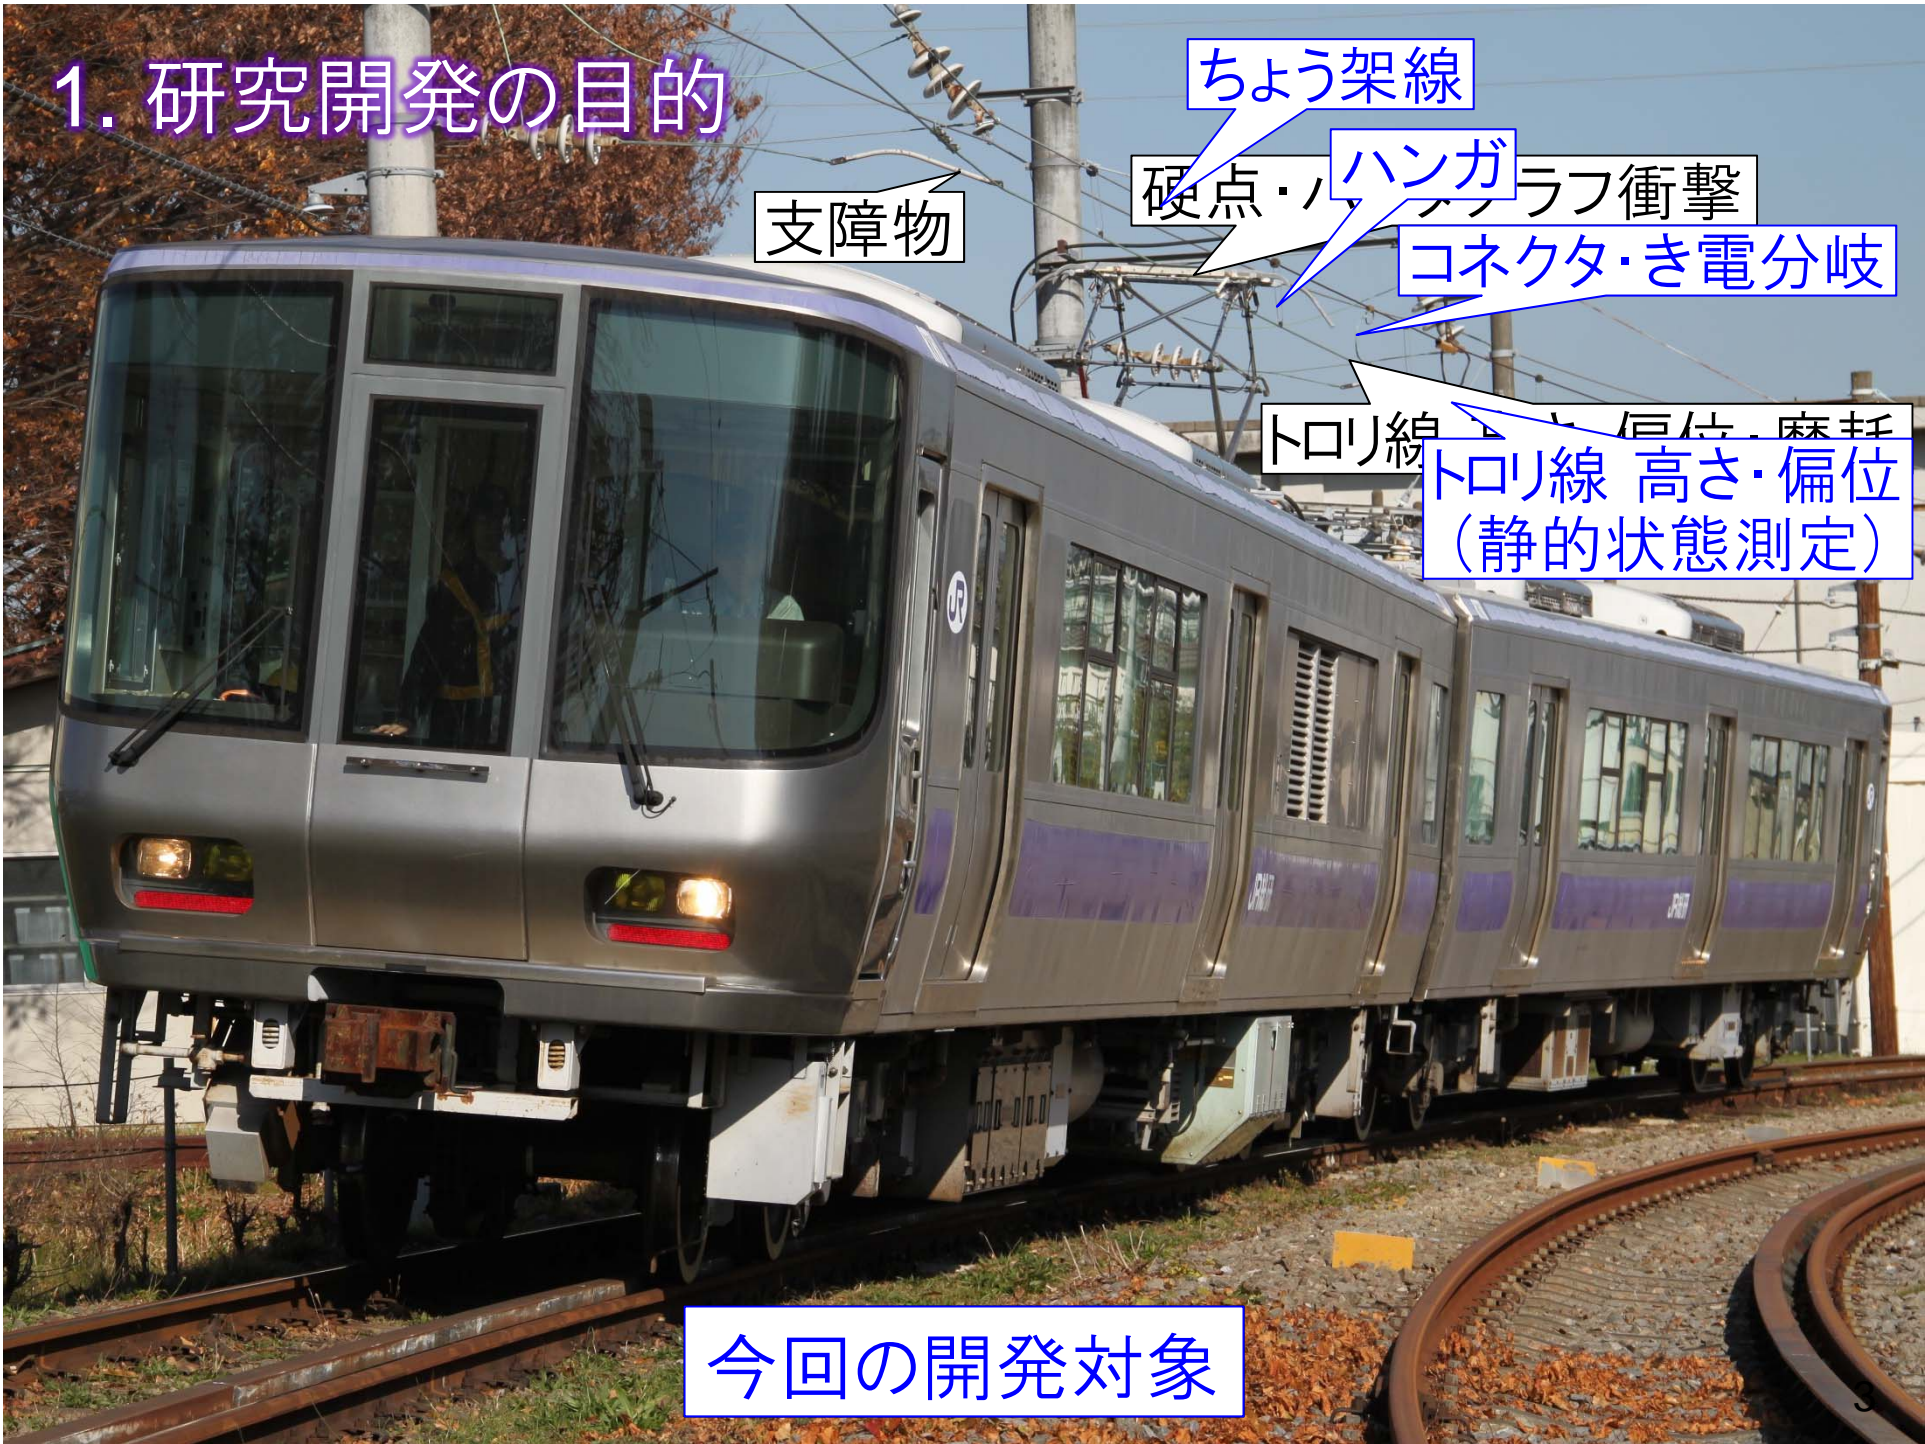
トロリ線 高さ・偏位
(静的状態測定)

今回の開発対象

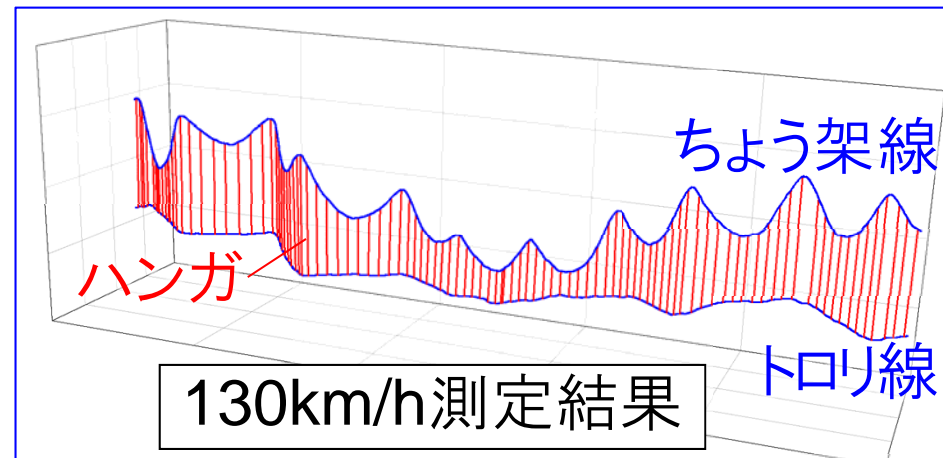
- 在来線最高速度(一部を除く)の130km/hで以下の測定が行えることを確認
 - 片道40kmの連続測定
 - 昼・夜(夕方)とも測定
 - トロリ線高さの繰り返し精度10mm以内

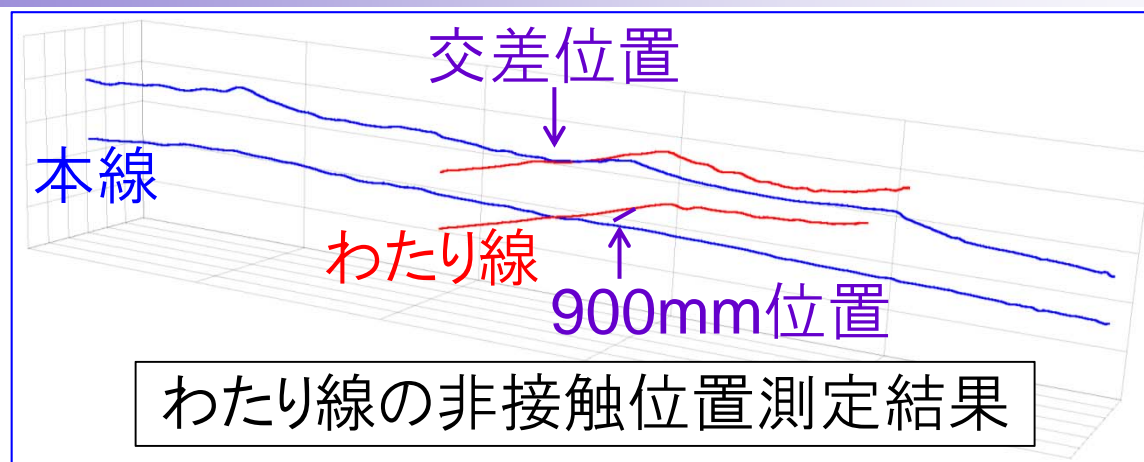
(走行速度: 約20km/h)

レーザー
変位計で
測定

測定場所	車上測定(電車線非接触測定装置)					地上測定
	本線		わたり線		高低差	高低差
	高さ	偏位	高さ	偏位		
交差位置	5174mm	32mm	5215mm	32mm	41mm	
900mm位置	5170mm	55mm	5102mm	900mm	-68mm	-65mm

わたり線の高低差を3mmの誤差で車上から測定可能 (ただし20km/h)
