施設研究 ニュース

No. 399 2023.11. 1

耐風性に優れたコンパクト型上家構造の提案

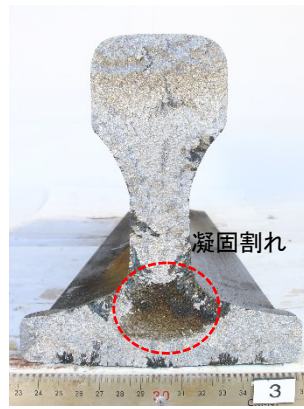
図4 凝固割れの破断面

つ張られることにより、下首部から底部領域に発生すると考えられています。図4に凝固割れの破断面を示すように、平面状の欠陥形態となることから、図5に示す底部二探触子法の超音波探傷検査で不良と判定される2級以上のきずエコーが検出されていると考えています。図6に発生した凝固割れを底部二探触子法で検知した際の欠陥等級を示すように、そのほとんどは2級以上のきずエコーを検出して不良判定されていますが、10%程度は1級以下と判定され、早期の折損につながる可能性があることも判明しました。また、凝固割れ以外に超音波探傷検査で頭部および腹部領域にきずエコーが検出された「内部きず」には、複数のブローホールやスラグの存在、信号ボンドのはんだ材に起因した割れなどがあると推察されます。

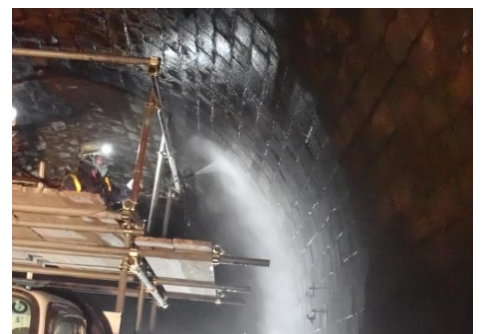
図3 ウォータージェットによる下地処理の状況

ウォータージェットによる下地処理により覆工表面の脆弱部を除去（図3）した後、ポリウレア樹脂吹付け工を施工（図4）しました。

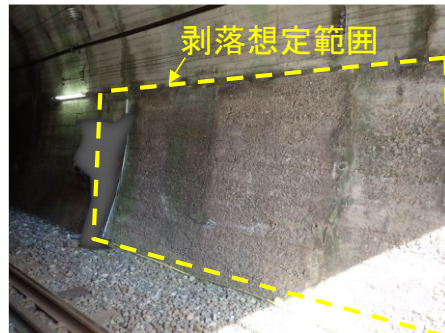
図6 施工前の状況

当該箇所は図6に示すように、覆工表面にジャンカによる1~2cmの凹凸があり、粗骨材の落下の懸念があることから、検査に時間を要していました。そこで、ポリウレア樹脂を吹付けることにより、粗骨材落下の懸念を取り除くこととしました。

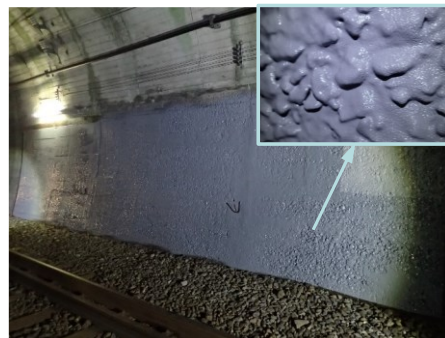
図7 施工後の状況

吹付け完了後の状況を図7に示します。なお、当該箇所は坑口付近であり、紫外線の影響を受ける箇所であることから、トップコートを塗布しています。
