# 軌道部材状態評価システム

営業列車等の前頭より撮影した画像から、木まくらぎの劣化度判定、レール締結装置の脱落の検知、噴泥発生箇所の検出などの、軌道部材の状態評価を自動で行います。

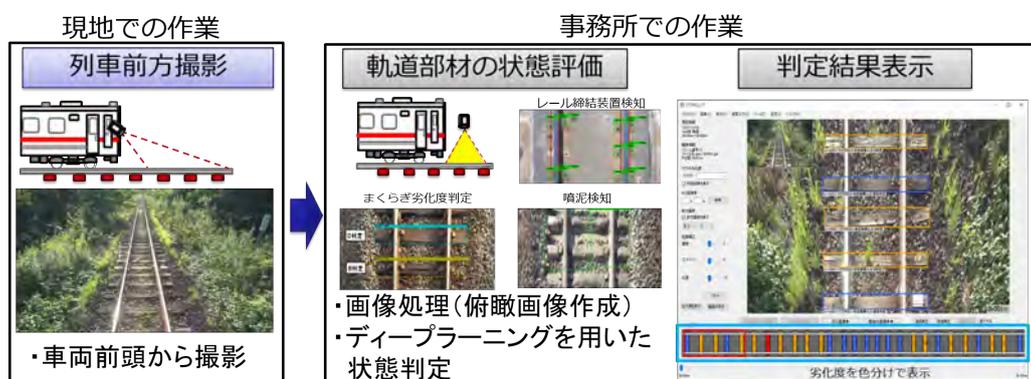
## 軌道部材状態評価システムの概要

- 列車前方画像に射影変換処理を適用して真上からの視点の画像(俯瞰画像)に変換し、画像処理とディープラーニングを用いる独自のアルゴリズムを適用して、木まくらぎの劣化度判定、レール締結装置の脱落の検知、噴泥発生箇所の検出と位置(キロ程)の付与を自動で行います。
- 木まくらぎの劣化度については、4段階の判定標準に従って分類されます。

- システムによる劣化度判定などの結果は、専用のビューアにより画像とともに確認することができ、表形式の検査台帳として出力できます。

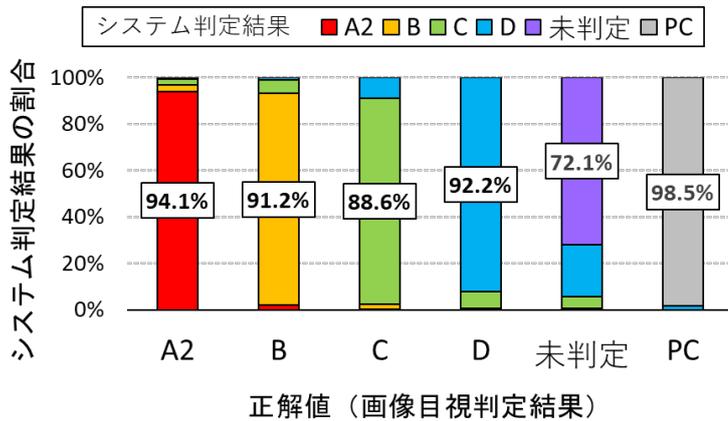
### ① 画像判定結果との比較

保線技術者が画像を見て判定した結果と90%以上一致

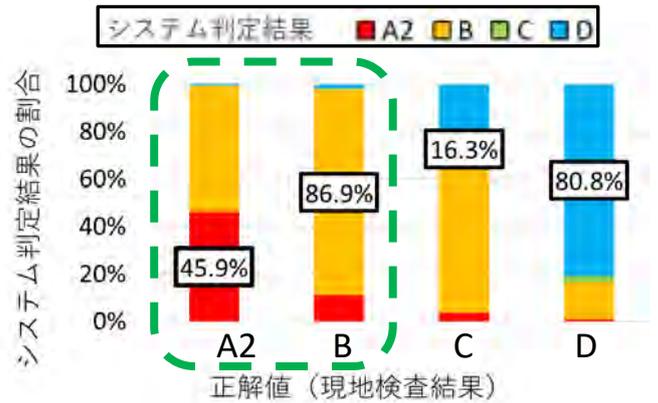
### ② 現地検査結果との比較

不良なまくらぎ(A2・Bランク)の判定率は98.8%

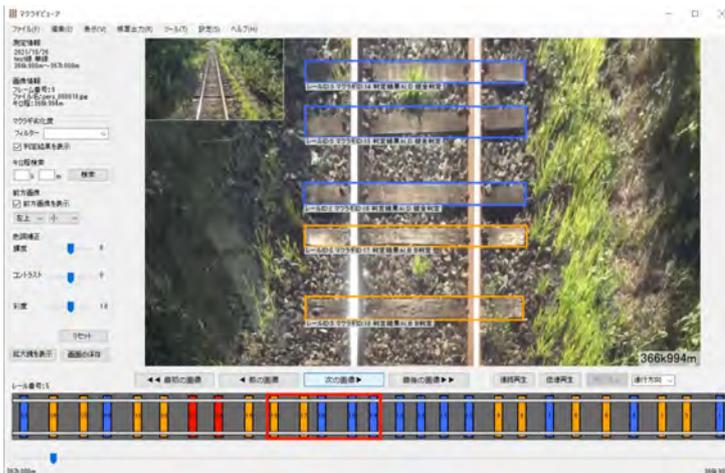
### ビューアによる判定結果の確認

まくらぎ1本毎に劣化度に応じた色分けをして表示されるため、劣化の程度や劣化したまくらぎが連続している箇所を容易に把握できる
