## 木まくらぎ劣化度判定システムを開発しました

2023年11月29日  
公益財団法人鉄道総合技術研究所

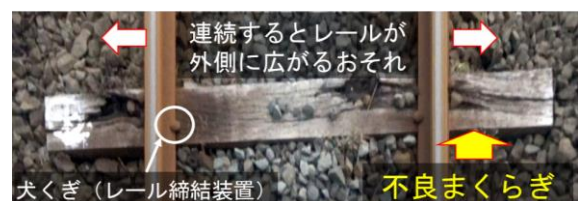
図2 不良まくらぎの例

木まくらぎ構造を主体とする線区では、図2のような不良まくらぎが連続すると、レールを固定する力が弱くなり、車両走行に伴ってレール間隔が拡大することで脱線を引き起こす可能性があります。そのため、保線係員が線路を歩いて、目視または打音検査により木まくらぎ1本ごとの不良の有無や不良の程度（劣化度）を判定していますが、膨大な本数の検査には多大な労力と専門的な判断能力を要するという課題がありました。

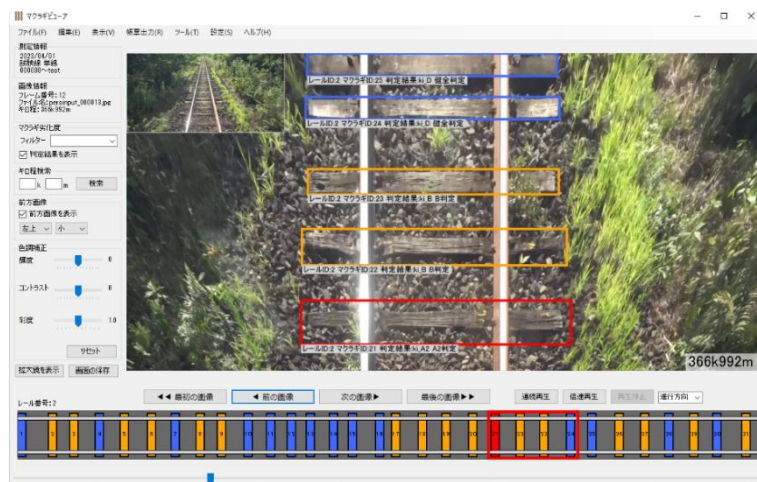
図4 「マクラギビューア」による判定結果の表示

- 劣化度は、4段階の判定標準に従って分類されます。本システムによる劣化度の判定結果が、保線係員が画像を目視で確認して判定した結果と90%以上一致することを、試験により確認しています（図3）。
- 判定結果は、専用ソフト「マクラギビューア」（図4）により確認できるほか、表形式の検査台帳として出力することも可能です。マクラギビューアや検査台帳では、まくらぎ1本毎に劣化度に応じた色が表示されるため、不良の度合いや不良が連続している箇所を容易に把握できます。
- マクラギビューアは、キロ程検索や画像拡大、測長、角度算出の機能を備えています。そのため、木まくらぎの劣化度判定、任意のまくらぎ、レール締結装置等の状態確認のほか、まくらぎ間隔や直角変位（レールに対して直角に敷設されているまくらぎの回転）等の測定にも活用できます。

なお、マクラギビューアの表示用画像は意匠登録済みです（意匠登録第1688642号）。
