# 軌道部材状態評価システム

軌道部材の検査は、保線技術者が目視、計測および打音により行うため、多くの労力と時間を必要とします。そこで、効率的かつ低コストに検査を行う方法として、市販のビデオカメラを用いて営業列車等の前頭より撮影した画像から、木まくらぎの劣化度判定、レール締結装置の検知、噴泥発生箇所の検出などの、軌道部材の状態評価を自動で行うシステムを開発しました。

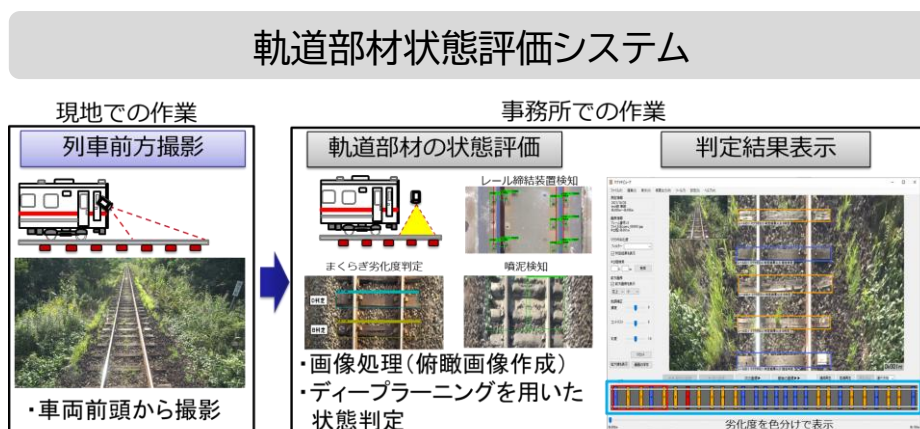
- 市販のビデオカメラにより営業列車等の前頭から撮影した画像を使用するため、低コストなシステムを実現できます。
- 撮影画像を射影変換処理により真上からの視点の画像（俯瞰画像）に変換し、画像処理とディープラーニングを用いる独自のアルゴリズムを適用して、木まくらぎの劣化度判定、レール締結装置の検知、噴泥発生箇所の検出および画像への位置（キロ程）の付与を自動で行います。
- 木まくらぎの劣化度は4段階の断定標準に従って分類されます。
- 判定結果は、専用のビューアにより確認できるほか、表形式の検査台帳として出力可能です。
- 俯瞰画像では、まくらぎ以外の軌道部材の状態も確認できます。

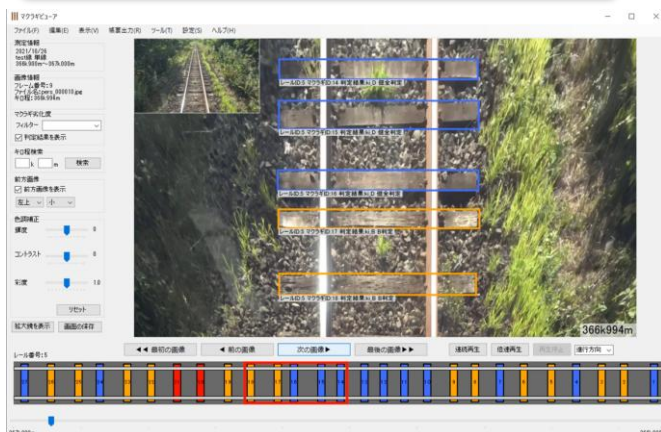
## ビューアによる判定結果の確認

まくらぎ1本毎に劣化度に応じた色分けをして表示されるため、劣化の程度や劣化したまくらぎが連続している箇所を容易に把握できます。
