# 施設研究 ニュース

## テルミット溶接部における超音波探傷検査の脱技能化

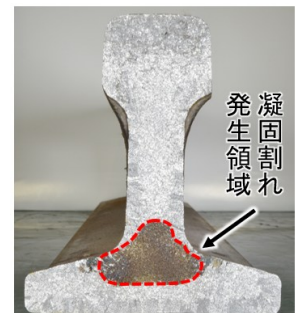
図 1 凝固割れ破面

現在、在来線の線路上で実施されているレール溶接（3 次溶接）では、使用する機材が持ち運びやすく、溶接時間が比較的短いことからテルミット溶接法が広く用いられています。現在、主に用いられているドイツ製のゴールドサミット溶接法は 1979 年に日本で導入され、現在まで約 46 年の実績を持ちます。また、過去 10 年間（2012 年～2021 年）の折損率はわずか 0.003%と信頼性の高い溶接法ですが、折損原因の 8 割を溶接欠陥である凝固割れ（図 1）が占めています<sup>1)</sup>。テルミット溶接部に生じる凝固割れは、レール下首部から底部の最終凝固領域で、比較的大きな割れを形成するため、溶接施工後の仕上り検査で凝固割れを検出できなかった場合には早期に折損に至ります。そこで、テルミット溶接部に発生する凝固割れを高精度で検出可能な「テルミット溶接底部二探触子用検査補助装置」（以下、「検査補助装置」と記す）を開発したので紹介します。
