平成26年度 構造物技術交流会

トンネル覆工の
画像処理を用いた調査

トンネル覆工調査を支援する画像処理技術

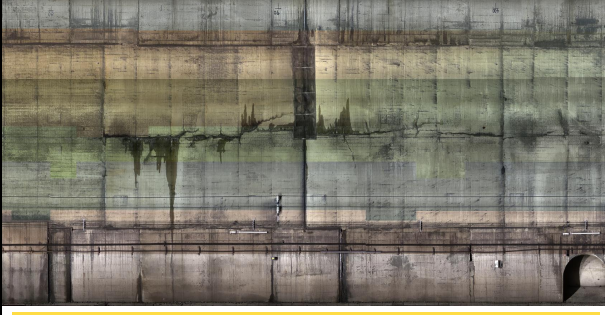
ハイビジョンカメラによるパノラマ画像の例

動画の各フレームの中心部分を抽出し、移動量だけずらして画像を
次々に貼り合わせることで高精細のパノラマ画像を作成する技術
