SQUIDを用いたレール白色層の検出に関する基礎試験

宮崎佳樹 岩松勝 古澤孝之 糸崎秀夫

(鉄道総研報告, 2007年9月)

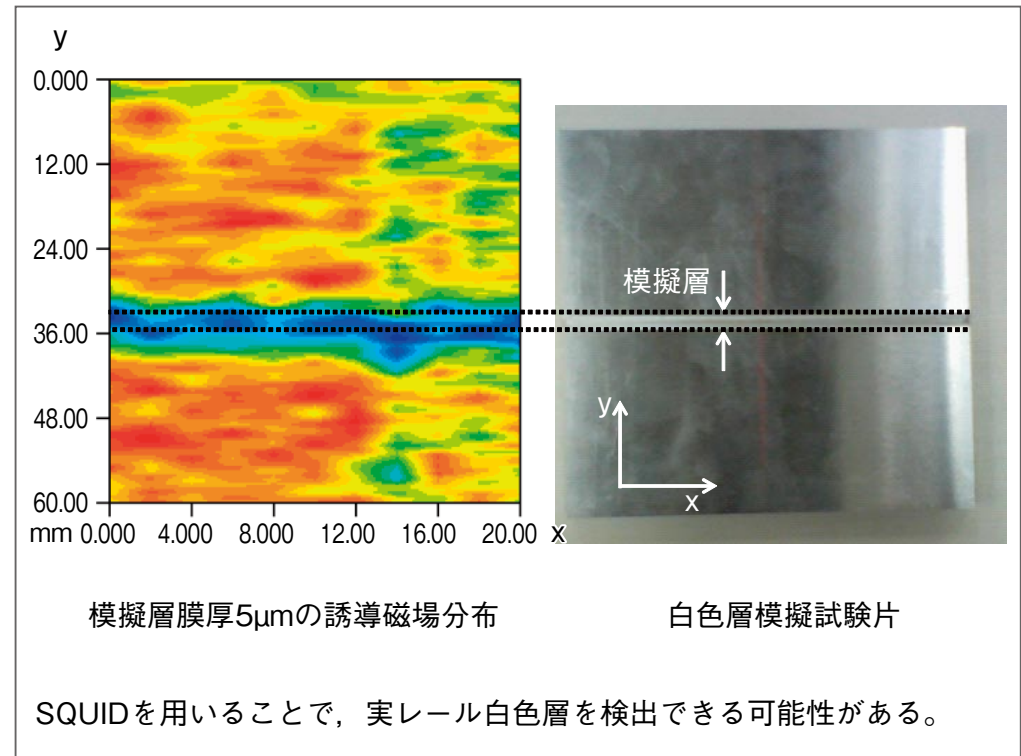
レール頭頂面には、車輪の空転・滑走等に伴う車輪/レール間の大きなすべり摩擦により白色層と呼ばれる熱硬化層が生じる。この白色層はレールシェリングと呼ばれるき裂の起点となる場合がある。き裂については、超音波探傷を用いた検査が行なわれている。ところが、き裂の原因となる白色層については有効な検査方法が確立されておらず、定期的なレール頭頂部の切削、レール交換などで対応している。これら白色層を早期に発見できれば、単にき裂や劣化の有無の判定に留まらず、余寿命診断やライフサイクルマネージメント等に資すると考えられる。本研究では、上記のようなレール診断方法としてSQUID (Superconducting Quantum Interference Device: 超電導量子干渉素子) による非破壊検査を検討している。白色層を模擬した試験片で、模擬層膜厚 $5\mu\text{m}$ までの検出に成功したので報告する。
