総研式レール凹凸連続測定装置について

ーレールに発生する波状摩耗等の微細な凹凸を簡易かつ正確に連続測定ー

平成27年11月2日
公益財団法人鉄道総合技術研究所

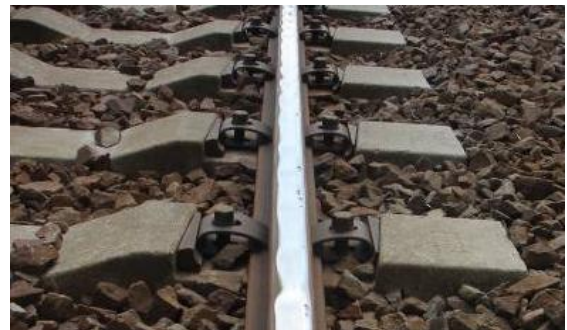
曲線に発生するレール波状摩耗の例

鉄道では車両の走行にともなって、主に曲線区間のレールの踏面（車輪と接触する部分）に周期的な凹凸が形成されることがあります。この凹凸は「レール波状摩耗」と呼ばれ凹凸の周期（以下、波長）は100～200mm程度で、深さ（以下、振幅）が1mm以下と微小なものでも、車両の走行により騒音や振動の発生源となることがあります。レール凹凸の発生原因は諸説ありますが、その発生を完全に防止することは困難であるため、鉄道事業者は、レールの凹凸状況を適切に把握して管理することが求められています。特に近年、鉄道各社において様々な観光列車の運行が行われ、車内の騒音や振動の低減による車内快適性向上の観点から、レール波状摩耗に代表される微細なレール凹凸についても、よりきめ細やかな管理が必要となっています。現在一般に行われるレール波状摩耗の把握・管理手法は、目視検査での発生状況の調査、あるいは簡易な測定装置を用いた部分的な凹凸測定です。レール波状摩耗は曲線区間の全長にわたって連続的に発生し、同じ区間内でも振幅や波長が大きく変化することがあり、目視や部分的な測定では凹凸状況を正確に把握することは困難でした。

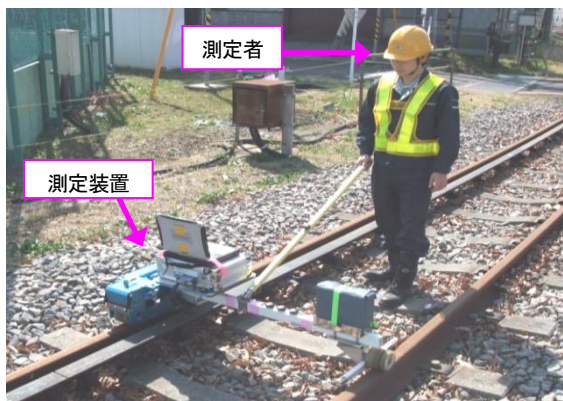
写真1 総研式レール凹凸連続測定装置での測定状況の例

本装置を用いたレール凹凸の測定状況の例を写真1に示します。手押し台車方式による測定作業は1人でも可能で、軌道上を約4km/h程度で移動しながらレール凹凸を連続測定します。また、データの収録および分析は、図1に示す付属ソフトウェアにより短時間で行うことができ、測定員が収録と解析を兼ねることが可能です。なお、装置の組み立て、軌道への載線等の作業は2人以上で行うことを基本としています。

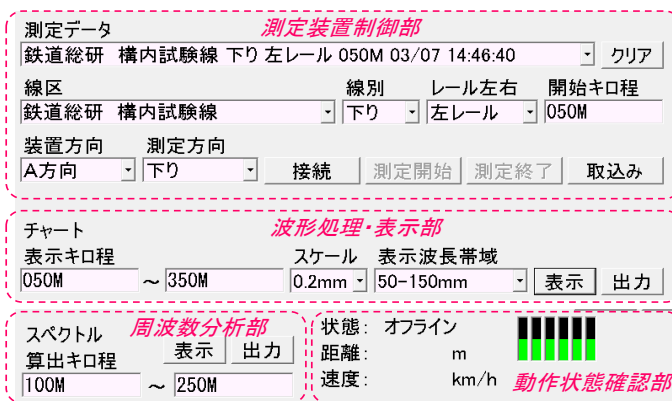
図1 付属ソフトウェアの操作画面

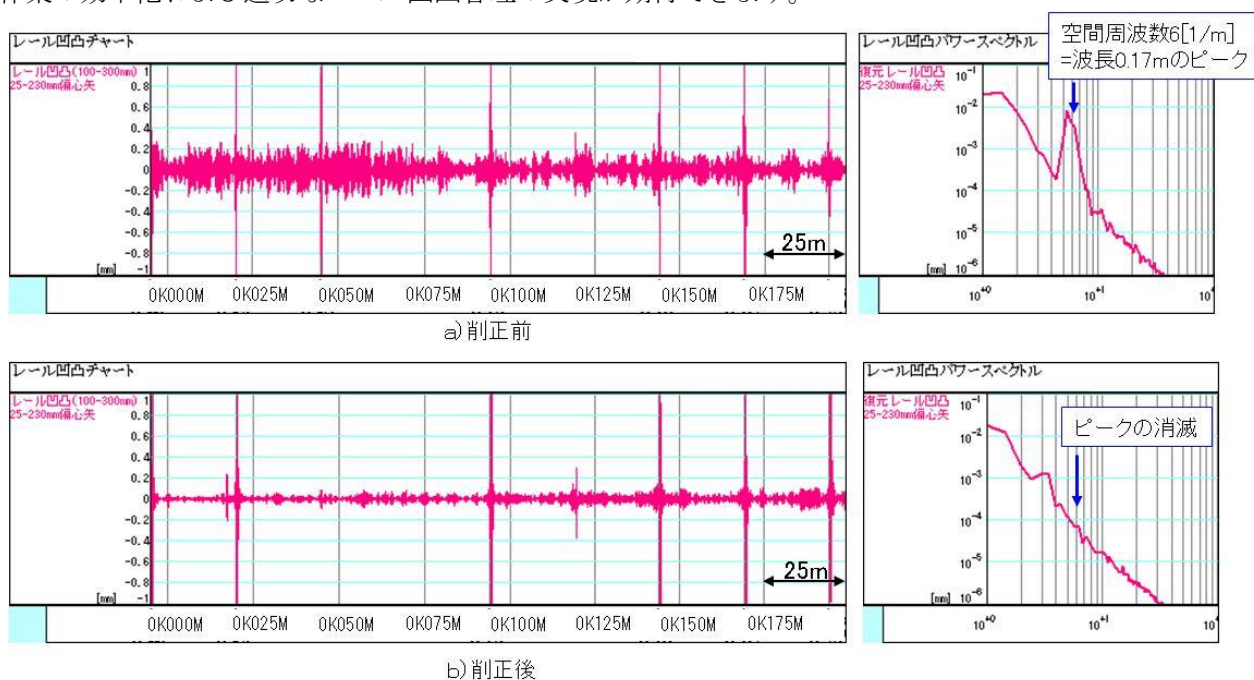
図2 レール削正前後のレール凹凸の測定例

図2に、付属ソフトウェアによりレール削正前後の凹凸の測定データの分析例を示します。図2aは、削正前のレール凹凸を示し、ほぼ全測定区間にわたり振幅0.3~0.4mm程度の凹凸が発生し、レール凹凸パワースペクトルでは空間周波数（波長の逆数）の6[1/m]付近にピークがあることから、波状摩耗が生じておりその波長は約0.17mであることがわかります。図2bは、同じ区間の削正後のレール凹凸を示し、凹凸の振幅も小さく、パワースペクトルからもピークが消え、レール削正により凹凸が除去され、波状摩耗がなくなったことがわかります。
